Comune di  
**SAN VITO DEI NORMANNI**  
Provincia di Brindisi

# PIANO PER L'ELIMINAZIONE DELLE BARRIERE ARCHITETTONICHE

# ALL.2

## SCHEDE AMBITO EDILIZIO

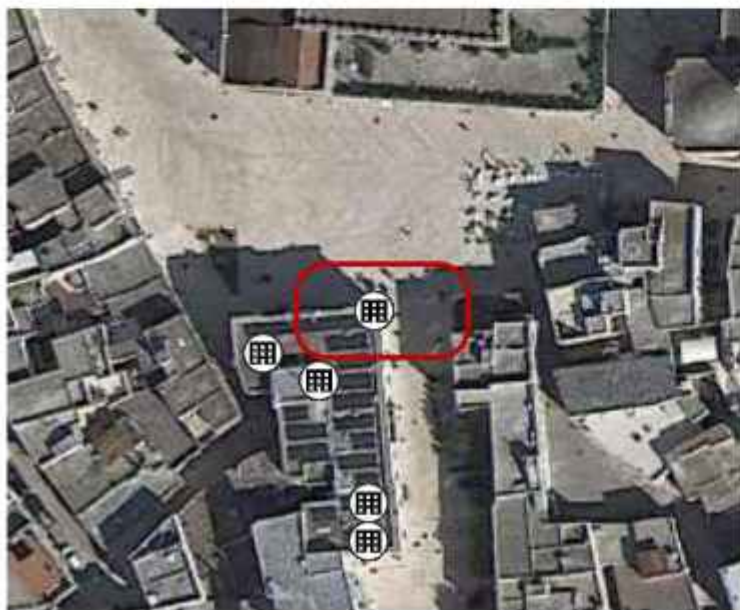
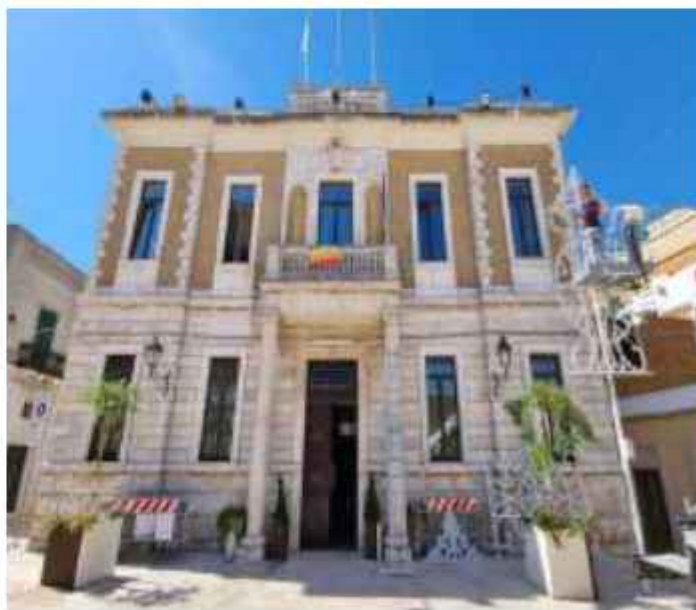
Criticità: Scarsa o inesistente dotazione di parcheggi riservati ai disabili.

### Soluzione proposta

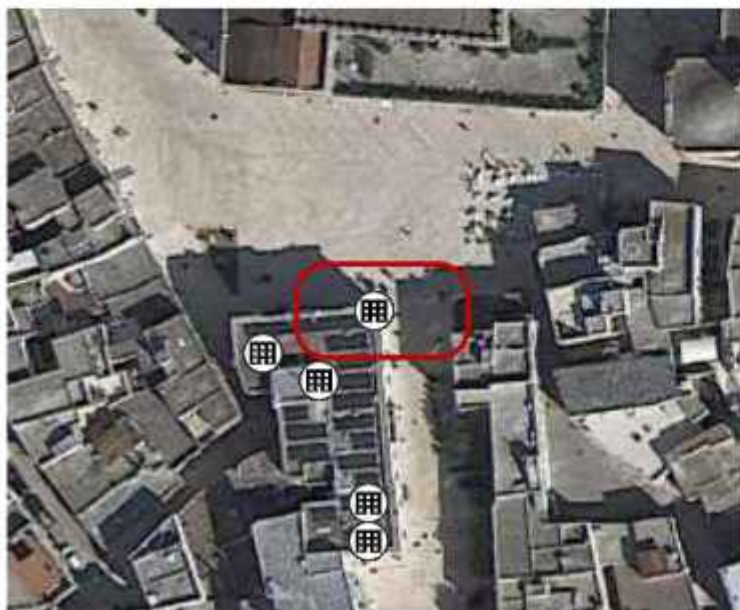
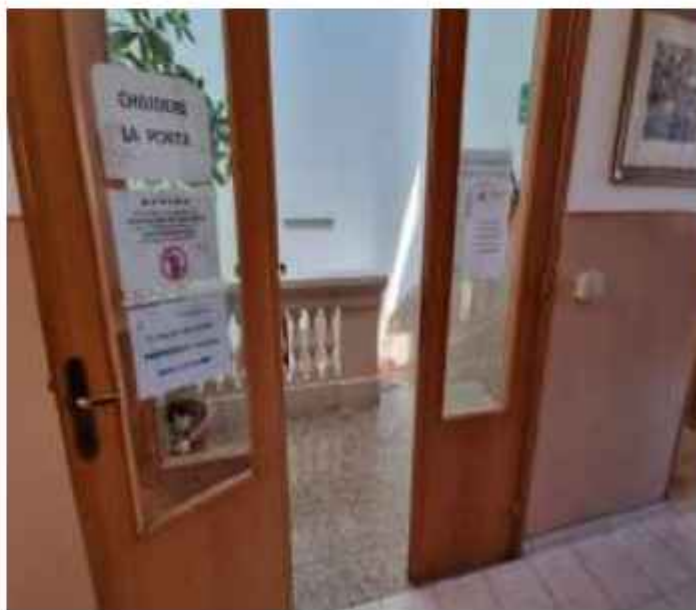
Criticità: Porte a vetri senza elemento di segnalazione della trasparenza

### Soluzione proposta

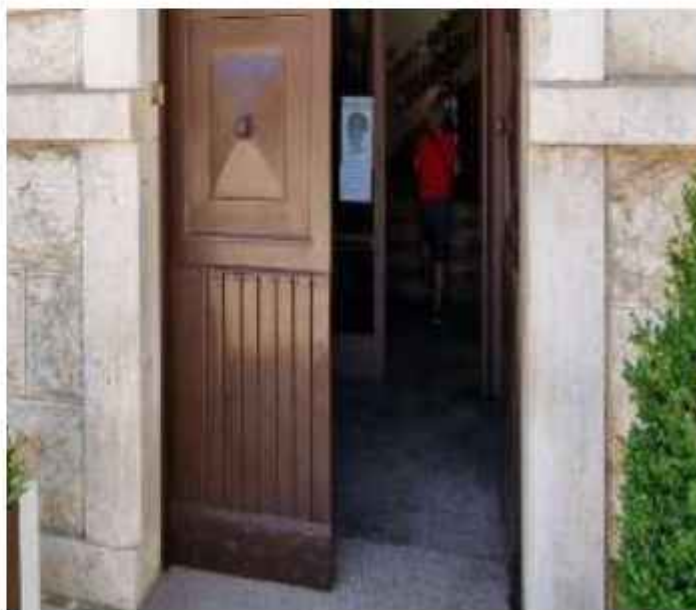
Criticità: Campanello e/o citofono non presente, da adeguare o ad un'altezza non compresa tra i 40 e i 130 cm.

Posizionamento adeguato della tastiera

Gli apparecchi elettrici, i quadri generali, le valvole e i rubinetti di arresto delle varie utenze, i regolatori di impianti di riscaldamento e di condizionamento, i campanelli di allarme, il citofono, devono essere posti ad una altezza compresa tra i 40 e i 140 cm. Per i citofono si consiglia un posizionamento a 110-130 cm di altezza.

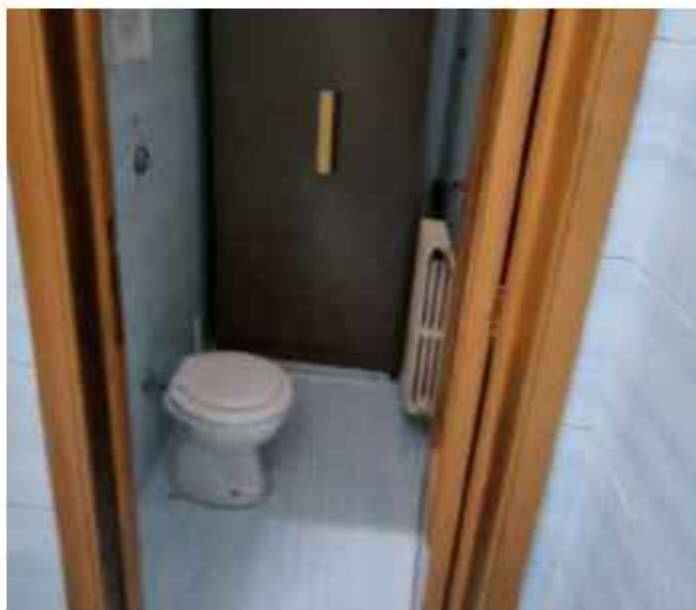
Criticità: Servizio igienico con caratteristiche dimensionali non adeguate alle normative.

- i w.c. e i bidet preferibilmente sono di tipo sospeso, in particolare l'asse della tazza w.c. o del bidet deve essere posto ad una distanza minima di cm 40 dalla parete laterale, il bordo anteriore a cm 75-80 dalla parete posteriore e il piano superiore a cm 45-50 dal calpestio; qualora l'asse della tazza w.c. o bidet sia distante più di 40 cm dalla parete, si deve prevedere, a cm 40 dall'asse dell'apparecchio sanitario, un maniglione o corrimano per consentire il trasferimento;

- la doccia deve essere a pavimento, dotata di sedile ribaltabile e doccia a telefono.
- Nei servizi igienici dei locali aperti al pubblico è necessario prevedere e installare il corrimano in prossimità della tazza w.c., posto ad altezza di cm 80 dal calpestio, e di diametro cm 3-4; se fissato a parete deve essere posto a cm 5 dalla stessa.

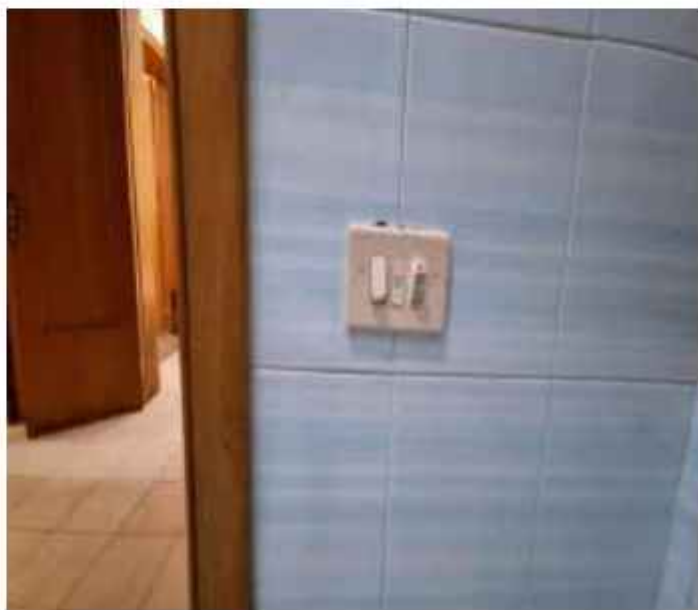
Criticità: Assenza di illuminazione artificiale con comando individuabile al buio e disposto su ogni pianerottolo.

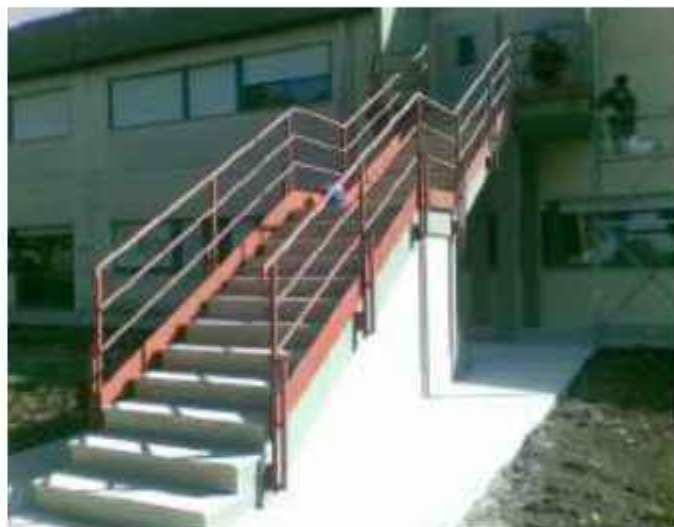
#### Inserimento di corrimano

Il corrimano, nel caso di un uso da parte di persone adulte dovrà avere preferibilmente sezione con diametro di mm 40, nel caso di maggior uso da parte di bambini il diametro non dovrà superare i 30 mm. I corrimani utilizzati da parte degli adulti saranno posti ad un'altezza compresa tra 90 e 100 cm, quelli utilizzati da parte dei bambini andranno posti a un'altezza compresa tra cm 60 e cm 75. In caso di utenza mista si consiglia l'utilizzo di doppio corrimano posto alle due altezze. Il corrimano dovrà essere prolungato di cm 30 oltre il primo e l'ultimo gradino. La distanza tra il corrimano e la parete dovrà essere compresa tra i 4 e i 5 cm. Affinche' le mensole di fissaggio al muro non costituiscano ostacolo sarà indispensabile posizionarle sulla parte inferiore del corrimano. Il materiale dovrà assicurare una presa sicura (anti-scivolo) ed essere gradevole al tatto. Il corrimano deve essere sempre presente su entrambi i lati della scala. Nel caso in cui il corpo scala sia largo almeno 180 cm bisogna predisporre un corrimano su entrambi i lati

Costo unitario: 250ml  
Costo intervento/i valutati: 2500 €

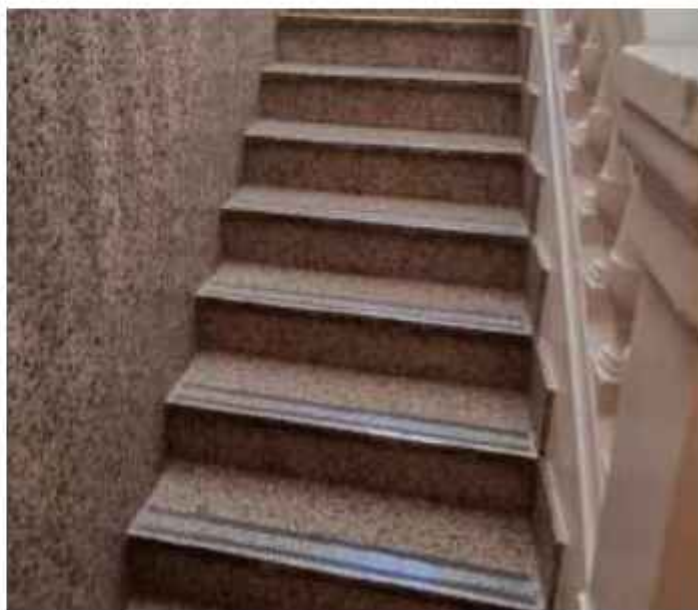
Criticità: Gradini delle scale privi delle caratteristiche e/o dei requisiti richiesti dalla norma e/o da adeguare.

I gradini delle scale devono avere una pedata antisdrucciolevole. Per pavimentazione antisdrucciolevole si intende una pavimentazione realizzata con materiali il cui coefficiente di attrito, misurato secondo il metodo della B.C.R.A. (British Ceramic Research Association) sia superiore a: 0,40 per elemento scivolante cuoio su pavimentazione asciutta 0,40 per elemento scivolante gomma su pavimentazione bagnata i valori predetti di attrito non devono essere modificati dall'apposizione di strati di finitura lucidanti o di protezione, che, devono essere applicati sui materiali prima della prova. Adeguare o, in caso di assenza, disporre le fasce antiscivolo in corrispondenza di ogni gradino del corpo scala. Posizionare a 30 cm dall'inizio e dalla fine del corpo scala fasce identificative antiscivolo.

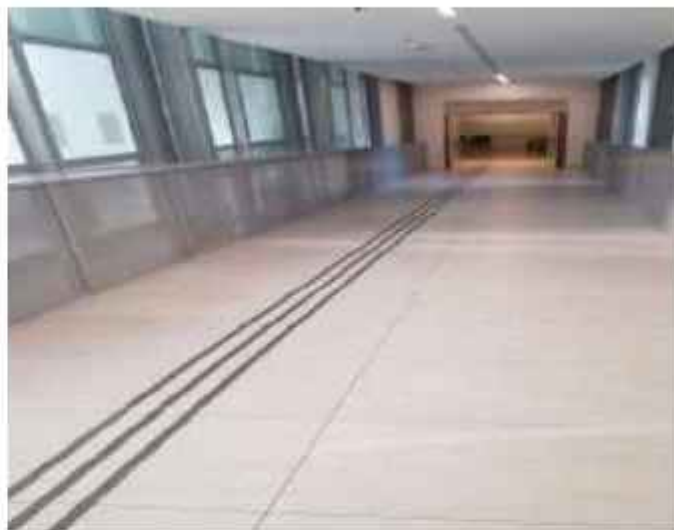
La norma prevede che nelle parti comuni dell'edificio, si deve provvedere ad una chiara individuazione dei percorsi, eventualmente mediante una adeguata differenziazione nel materiale e nel colore delle pavimentazioni. e' utile prevedere di integrare la segnaletica tattile con indicazioni adesive a pavimento, in colori vivaci, fortemente contrastanti con la pavimentazione. Si tratta di dispositivi utili per gli ipovedenti.

I grigliati utilizzati nei calpestii debbono avere maglie con vuoti tali da non costituire ostacolo o pericolo rispetto a ruote, bastoni di sostegno, ecc.; gli zerbini devono essere incassati e le guide solidamente ancorate.

Costo unitario: 30ml  
Costo intervento/i valutati: 300 €

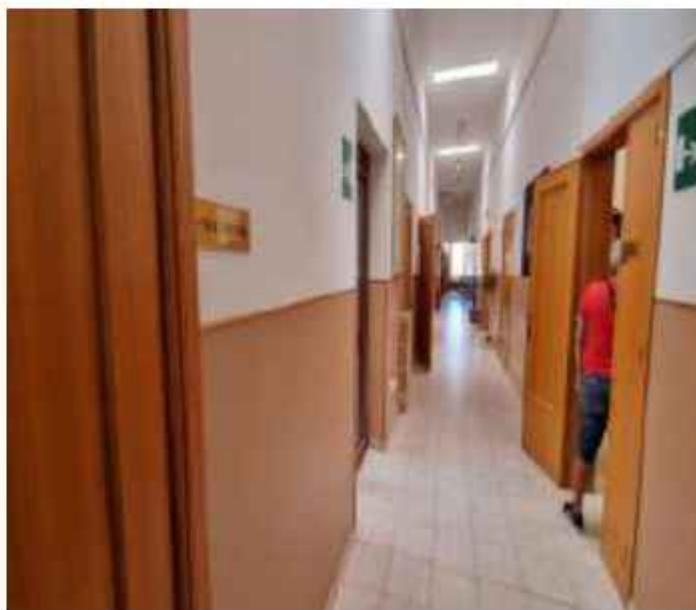
Criticità: Segnaletica poco o per nulla chiara, non esauriente e/o non facilmente leggibile / Segnaletica da adeguare.

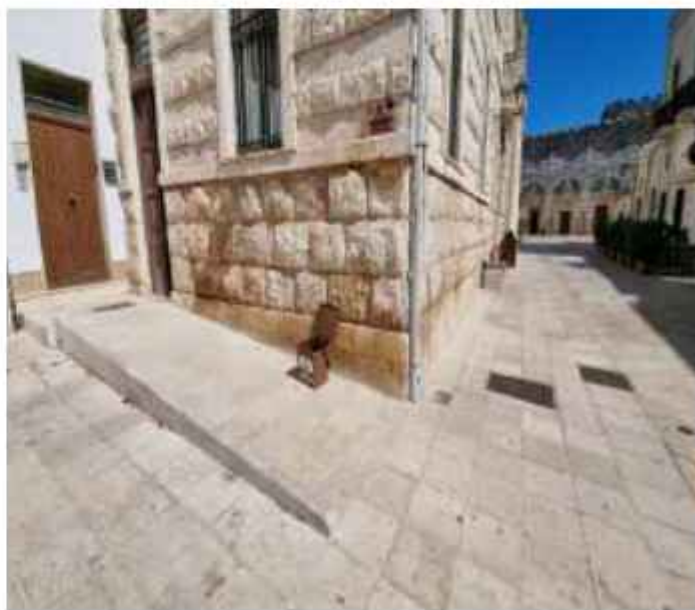
Criticità: Segnaletica poco o per nulla chiara, non esauriente e/o non facilmente leggibile / Segnaletica da adeguare.

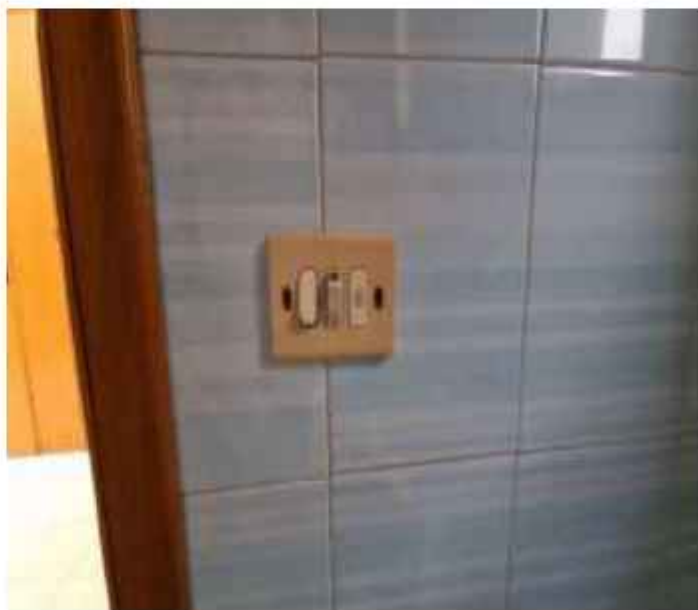
Criticità: Assenza di illuminazione artificiale con comando individuabile al buio e disposto su ogni pianerottolo.

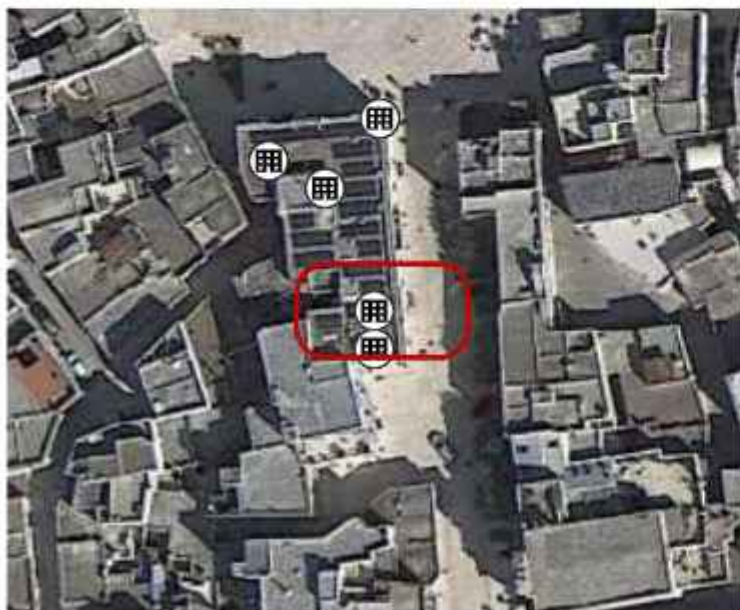
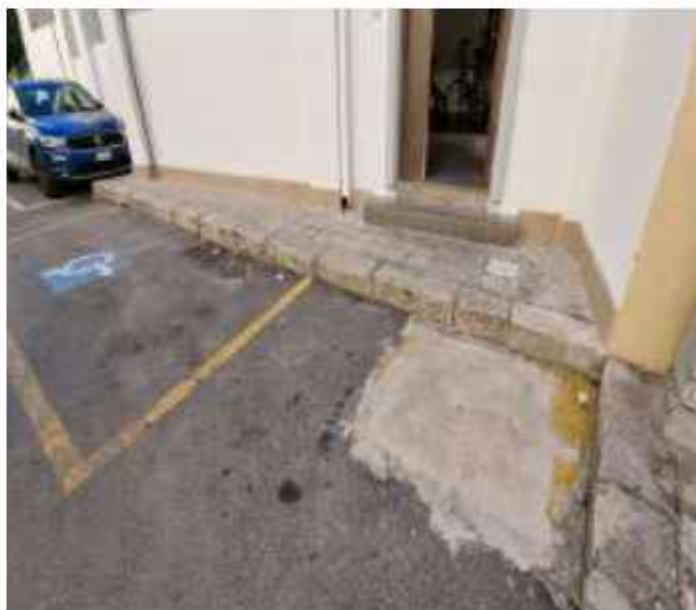
Criticità: Pavimentazione di accesso all'edificio non adatta al transito di persone su sedia a ruote, ha un piano di calpestio irregolare, caratterizzato da sconnessioni ed elementi sporgenti dalla pavimentazione.

Adeguamento della pavimentazione disastata tramite rimozione delle piastrelle ammalorate e sostituzione delle stesse fino a rendere il piano di calpestio complanare e raccordato adeguatamente alla pavimentazione esistente.

Rimozione di porzione di pavimentazione esistente compreso il massetto di allettamento. Posa della pavimentazione su nuovo massetto sino ad ottenere un piano calpestabile complanare.

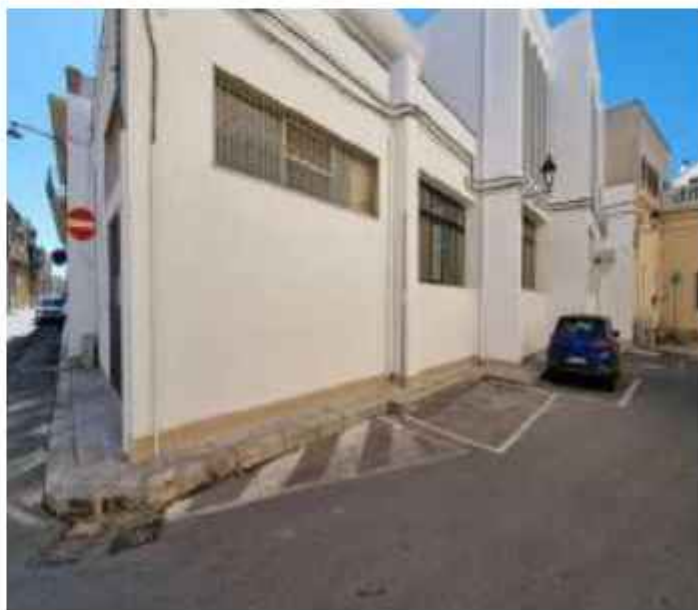
Criticità: Presenza di marciapiedi di dimensioni trasversali non adeguate al passaggio degli utenti.

La superficie calpestabile sarà compatta ed omogenea. Le fugature prive di risalti e non superiori a cm. 0,5. La pendenza trasversale nel suo complesso non dovrà superare l'1%.

Rimozione di cordoli esistenti e creazione di nuova porzione di marciapiede, analoga all'esistente, al fine di ottenere una dimensione idonea.

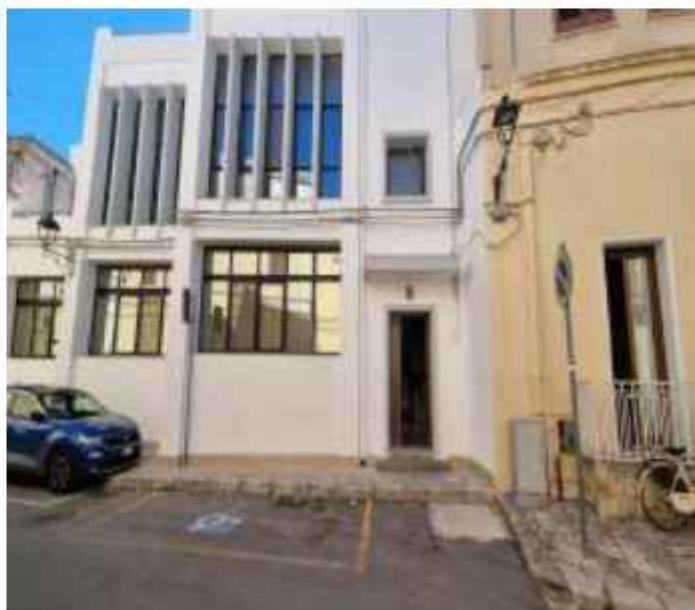
Criticità: Assenza di rampa per il superamento di dislivelli.

**ED.26**  
Demolizione di porzione di marciapiede utile all'inserimento della rampa (in opera o prefabbricata)  
Raccordo del percorso attraverso la creazione, con asporto/riporto di materiale, di rampa di lunghezza sufficiente ad ottenere una pendenza non superiore al 5% e di larghezza di almeno cm 100.  
Quando la differenza di quota fra i due piani (pedonale e carrabile) e' maggiore di cm 20, si suggerisce di corredarla con cordolo battiruota o elemento di medesima risposta funzionale, nonche' di corrimano, su almeno uno dei lati, visivamente percepibile alle persone ipovedenti. Si preferisce l'utilizzo di rampe realizzate mediante blocchi prefabbricati

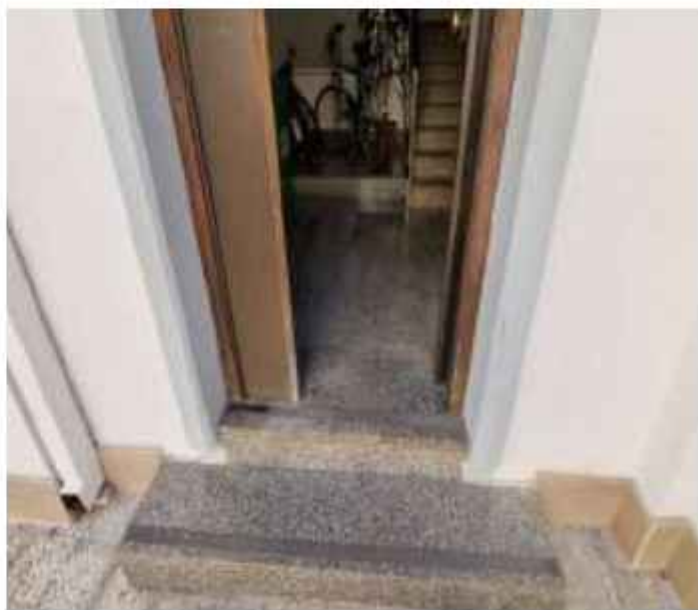
Criticità: Rampa per superamento 2-3 gradini.  
Necessità di inserimento rampa per il superamento dei gradini ortogonali  
al percorso pedonale.

Realizzazione di nuova rampa

Raccordo del percorso attraverso la creazione, con riporto di materiale, di una rampa di lunghezza sufficiente ad ottenere una pendenza non superiore al 5% e di larghezza pari alla larghezza del pedonale. Ogni rampa di nuova realizzazione dovrà sempre avere una superficie trattata, in modo tale da rendere percepibile il manufatto da parte delle persone non vedenti attraverso un segnale tattile plantare ottenibile mediante incisione del materiale secondo la codificazione determinata dalle associazioni locali delle persone non vedenti. Il medesimo materiale costituente la rampa dovrà essere cromaticamente percepibile dalle persone ipovedenti attraverso idoneo contrasto.

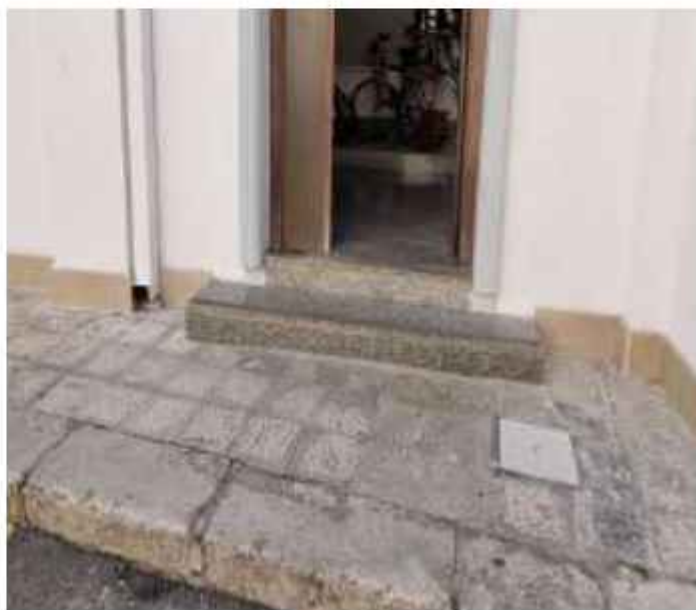
Criticità: Campanello e/o citofono non presente, da adeguare o ad un'altezza non compresa tra i 40 e i 130 cm.

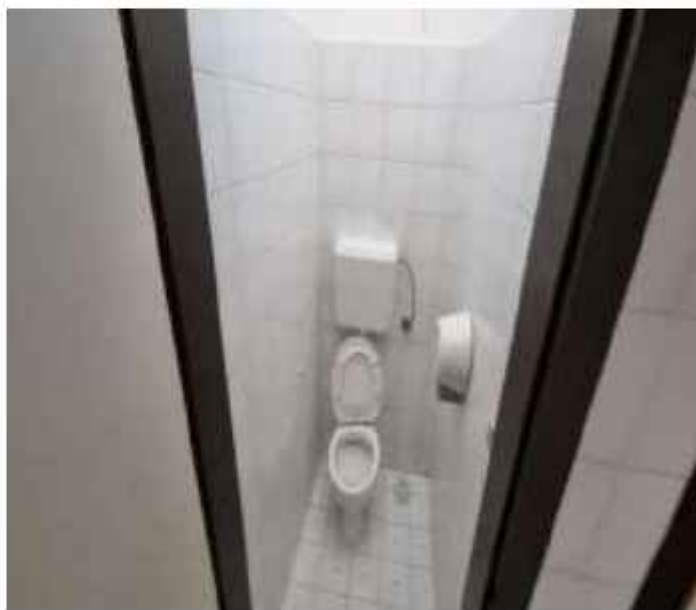
Criticità: Servizio igienico con caratteristiche dimensionali non adeguate alle normative.

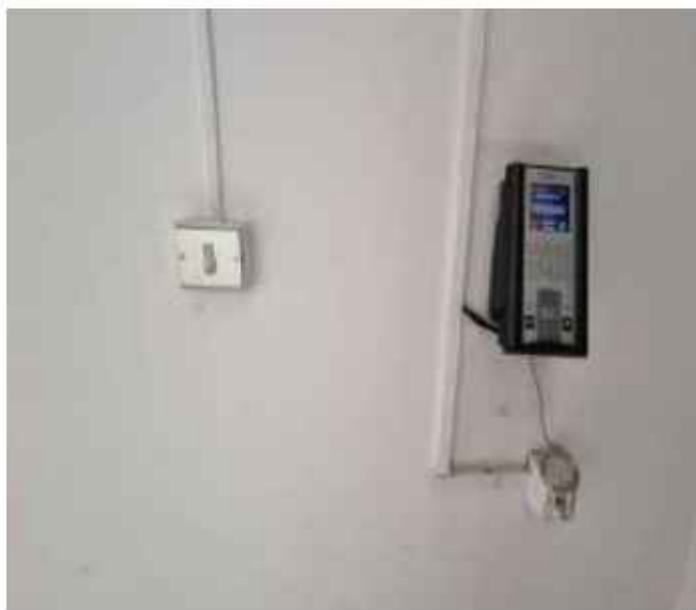
Criticità: Assenza di illuminazione artificiale con comando individuabile al buio e disposto su ogni pianerottolo.

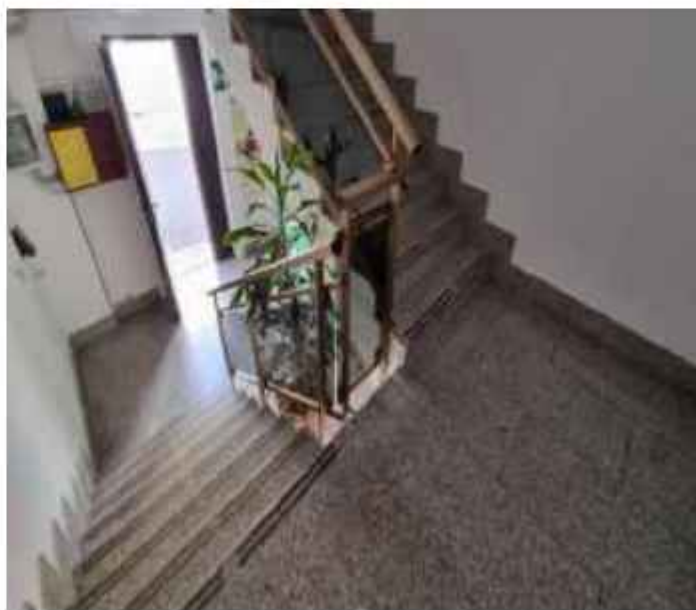
Criticità: Assenza di segnali a pavimento percepibili anche dai non vedenti, collocati ad almeno 30 cm dal primo e dall'ultimo gradino.

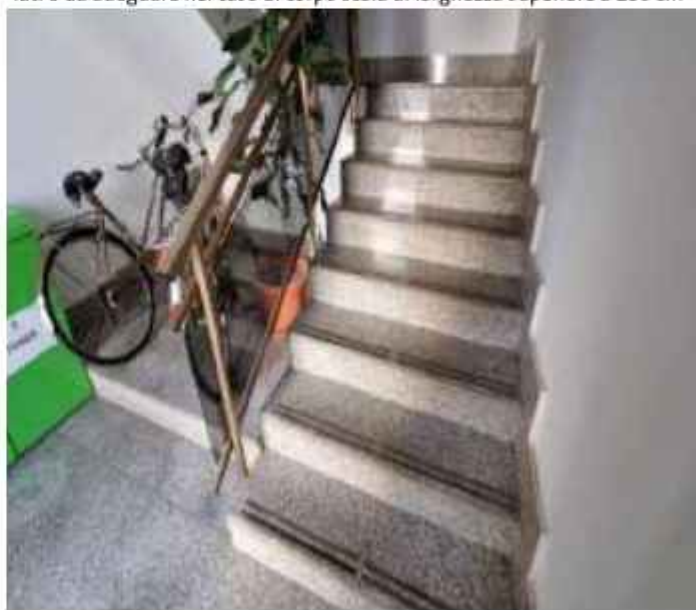
Criticità: Assenza od inadeguatezza del corrimano.  
Corpo scala non dotato di corrimano che sborda 30 cm oltre l'inizio e la fine delle rampe/corrimano da adeguare. Corrimano non presente su entrambi i lati o da adeguare nel caso di corpo scala di larghezza superiore a 180 cm

#### Inserimento di corrimano

Il corrimano, nel caso di un uso da parte di persone adulte dovrà avere preferibilmente sezione con diametro di mm 40, nel caso di maggior uso da parte di bambini il diametro non dovrà superare i 30 mm. I corrimani utilizzati da parte degli adulti saranno posti ad un'altezza compresa tra 90 e 100 cm, quelli utilizzati da parte dei bambini andranno posti a un'altezza compresa tra cm 60 e cm 75. In caso di utenza mista si consiglia l'utilizzo di doppio corrimano posto alle due altezze. Il corrimano dovrà essere prolungato di cm 30 oltre il primo e l'ultimo gradino. La distanza tra il corrimano e la parete dovrà essere compresa tra i 4 e i 5 cm. Affinché le mensole di fissaggio al muro non costituiscano ostacolo sarà indispensabile posizionarle sulla parte inferiore del corrimano. Il materiale dovrà assicurare una presa sicura (anti-scivolo) ed essere gradevole al tatto. Il corrimano deve essere sempre presente su entrambi i lati della scala. Nel caso in cui il corpo scala sia largo almeno 180 cm bisogna predisporre un corrimano su entrambi i lati

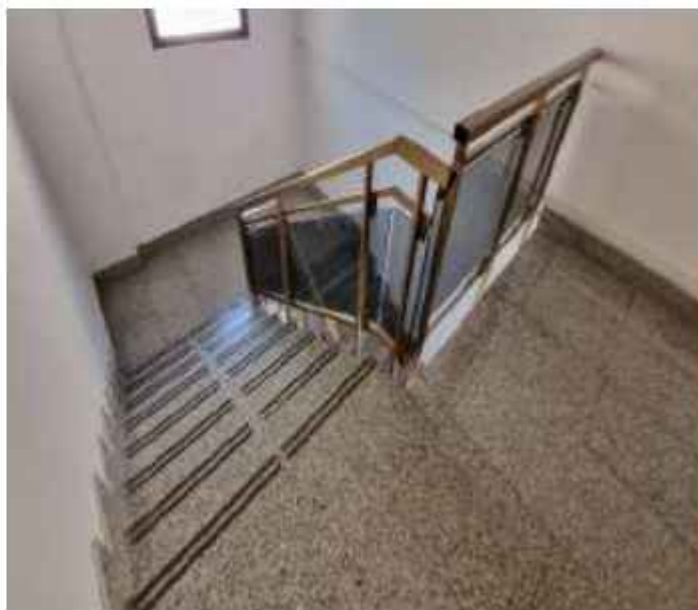
Criticità: Gradini delle scale privi delle caratteristiche e/o dei requisiti richiesti dalla norma e/o da adeguare.

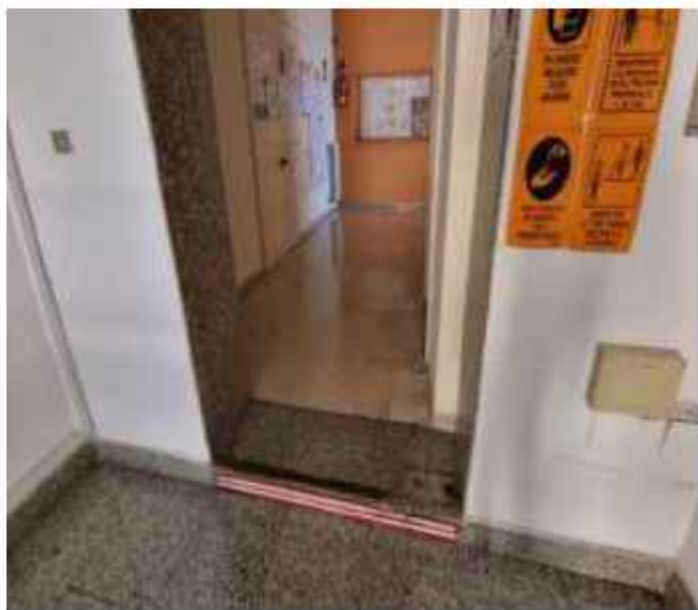
Criticità: Rampa per superamento 2-3 gradini.  
Necessita' di inserimento rampa per il superamento dei gradini ortogonali  
al percorso pedonale.

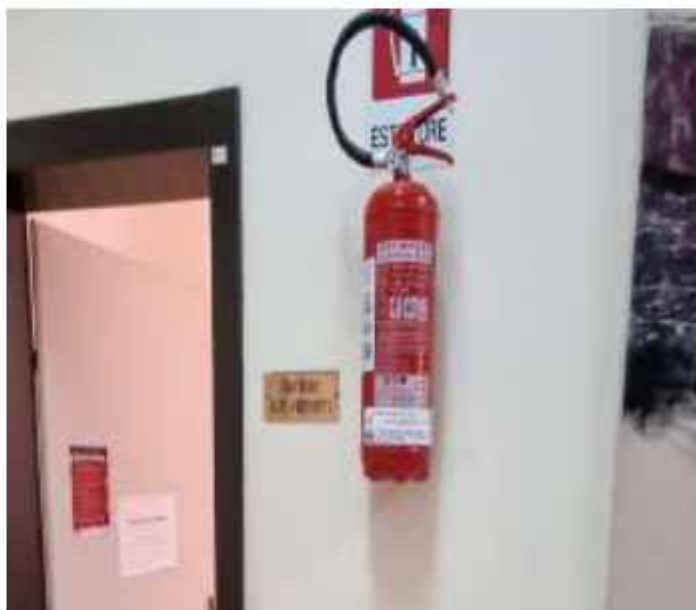
Criticità: Segnaletica poco o per nulla chiara, non esauriente e/o non facilmente leggibile / Segnaletica da adeguare.

Individuazione dei percorsi e della segnaletica di riferimento necessaria. La percepiibilità della segnaletica informativa interna avviene principalmente mediante il contrasto visivo, tattile e acustico del segnale rispetto al contesto adiacente. A integrazione dei percorsi guidati interni, necessari a condurre il disabile sensoriale lungo gli spazi comuni e nelle singole unità ambientali, è necessario prevedere una seconda azione, ovvero l'installazione di opportuna segnaletica complementare luminosa negli atri o bussole di ingresso, lungo gli spazi di distribuzione, i disimpegni, all'uscita di vani scala e ascensori. La segnaletica dedicata ai disabili sensoriali (sia visivi, sia uditivi) può comprendere anche totem informativi, segnali tattili e mappe a rilievo che riportano l'indicazione schematica della localizzazione del disabile sensoriale all'interno dell'edificio, servendosi del linguaggio Braille, da posizionare agli ingressi e negli spazi comuni di maggior passaggio. In via generale, la segnaletica tattile prevista dal Piano e alla valutazione del progettista di volta in volta individuato, comprenderà:

- almeno una mappa tattile per ogni piano dell'edificio. Ogni mappa indicherà i luoghi di uso comune e la posizione dell'eventuale uscita di emergenza;
- segnali tattili di "pericolo valicabile" in cima alle scale e di "attenzione/servizio" alla base delle medesime, anche se non comprese in un percorso tattile;
- segnali tattili per l'individuazione dei servizi igienici;
- eventuale piccola mappa tattile all'esterno dei servizi igienici;
- eventuali cartellini con scritte in braille ed il large print da apporre sulla porta dei locali di uso comune.

è utile prevedere, inoltre, di integrare la segnaletica tattile con indicazioni adesive a pavimento, in colori vivaci, fortemente contrastanti con la pavimentazione. Si tratta di dispositivi utili per gli ipovedenti.

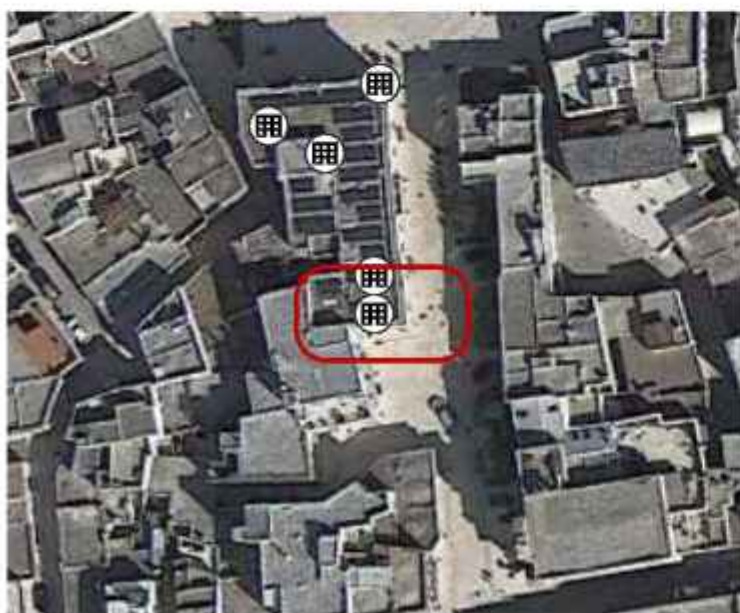
Criticità: Scarsa o inesistente dotazione di parcheggi riservati ai disabili.

## Soluzione proposta

### ED.16

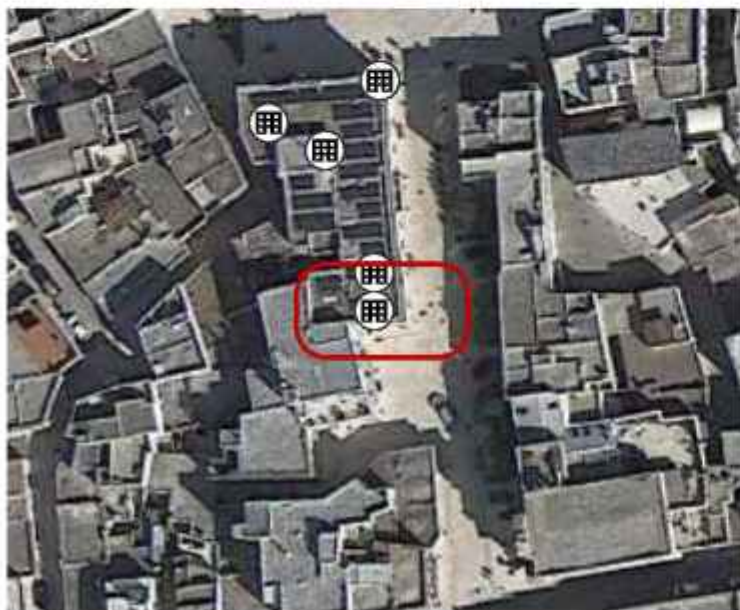
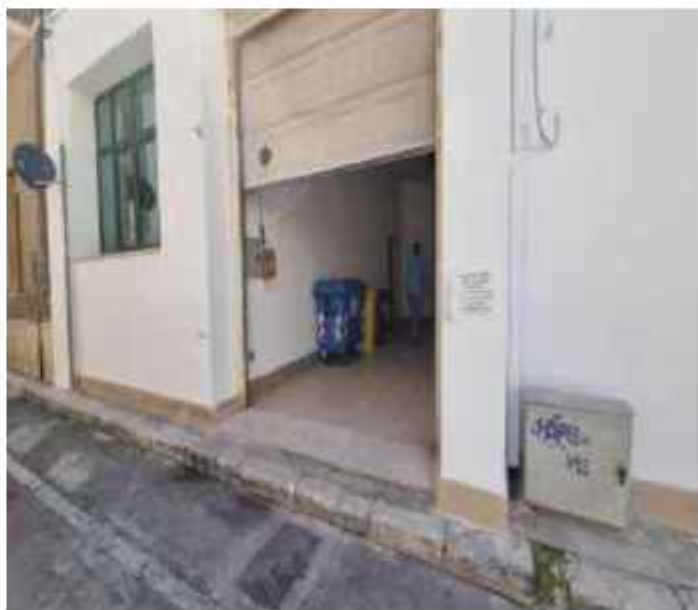
Criticità: Presenza di marciapiedi di dimensioni trasversali non adeguate al passaggio degli utenti.

Adeguamento del marciapiede rendendo lo stesso di dimensioni adeguate al transito di utenti con difficoltà motorie e di persone in carrozzina.

Realizzazione a fianco del percorso esistente, di una nuova pavimentazione pedonale, identica alla preesistente, aumentando la larghezza complessiva del percorso. Per consentirne l'uso da parte di persone in carrozzina, la larghezza minima dovrà essere di cm. 90/120.

Rimozione di cordoli esistenti e creazione di nuova porzione di marciapiede, analoga all'esistente, al fine di ottenere una dimensione idonea.

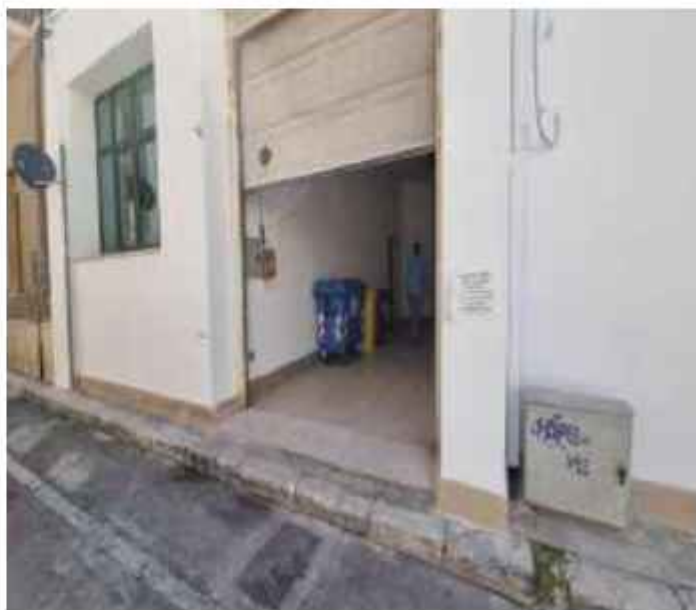
Criticità: Pavimentazione di accesso all'edificio non adatta al transito di persone su sedia a ruote, ha un piano di calpestio irregolare, caratterizzato da sconnessioni ed elementi sporgenti dalla pavimentazione.

Rifacimento pavimentazione

Adeguamento della pavimentazione dissestata tramite rimozione delle piastrelle ammalorate e sostituzione delle stesse fino a rendere il piano di calpestio complanare e raccordato adeguatamente alla pavimentazione esistente.

Rimozione di porzione di pavimentazione esistente compreso il massetto di allettamento. Posa della pavimentazione su nuovo massetto sino ad ottenere un piano calpestabile complanare.

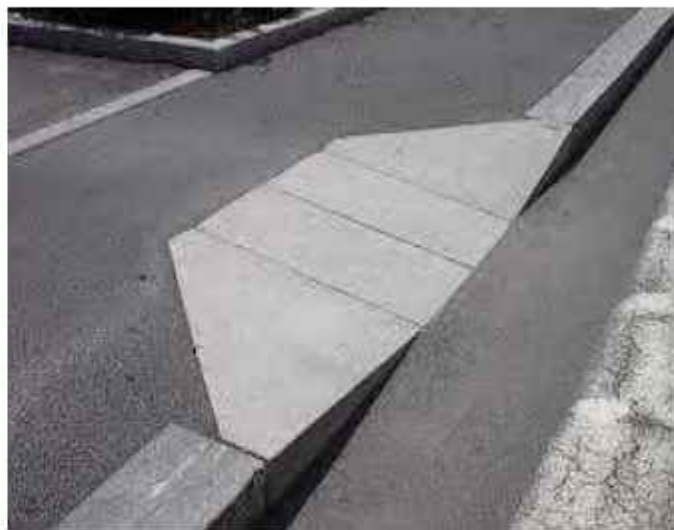
Criticità: Assenza di rampa per il superamento di dislivelli.

**ED.26**  
Demolizione di porzione di marciapiede utile all'inserimento della rampa (in opera o prefabbricata)  
Raccordo del percorso attraverso la creazione, con asporto/riporto di materiale, di rampa di lunghezza sufficiente ad ottenere una pendenza non superiore al 5% e di larghezza di almeno cm 100.  
Quando la differenza di quota fra i due piani (pedonale e carrabile) e' maggiore di cm 20, si suggerisce di corredarla con cordolo battiruota o elemento di medesima risposta funzionale, nonche' di corrimano, su almeno uno dei lati, visivamente percepibile alle persone ipovedenti. Si preferisce l'utilizzo di rampe realizzate mediante blocchi prefabbricati

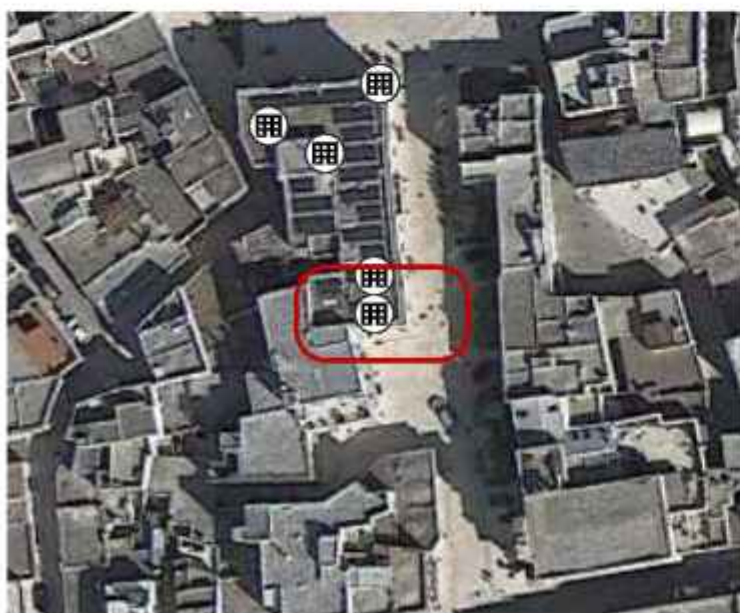
Criticità: Porte a vetri senza elemento di segnalazione della trasparenza

## Soluzione proposta

ED.28

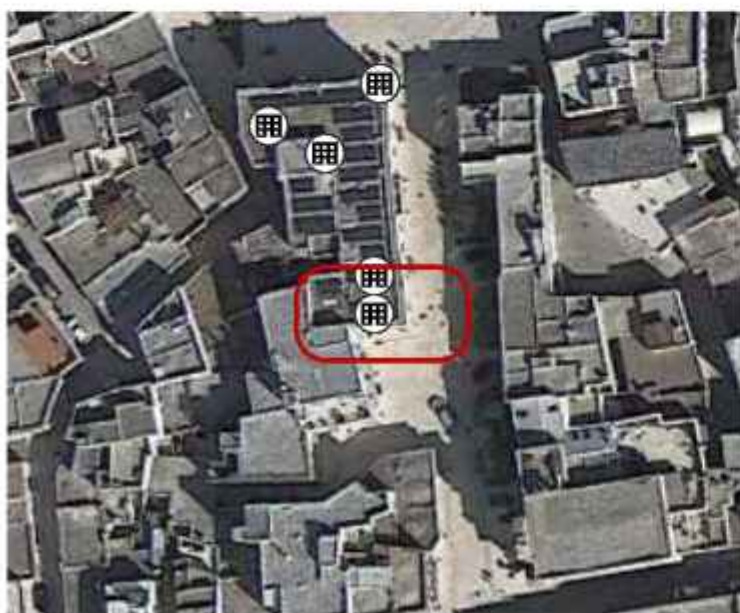
Criticità: Raccordo per il superamento di gradino entro i 2,5 cm.

ED.02  
Realizzazione di piccolo raccordo planimetrico  
Raccordo del percorso attraverso la creazione di una rampa di lunghezza sufficiente ad ottenere una pendenza non superiore al 5% e di larghezza pari alla larghezza del pedonale.

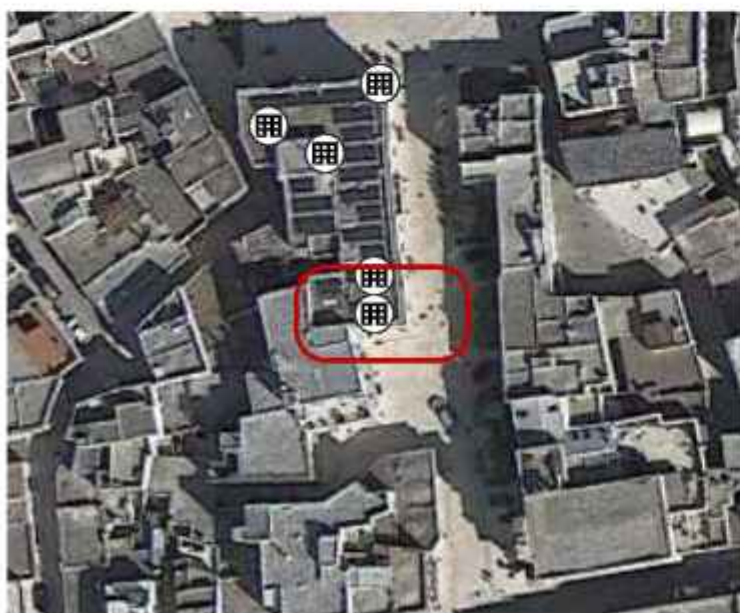
Criticità: Servizio igienico con caratteristiche dimensionali non adeguate alle normative.

### Soluzione proposta

#### ED.06

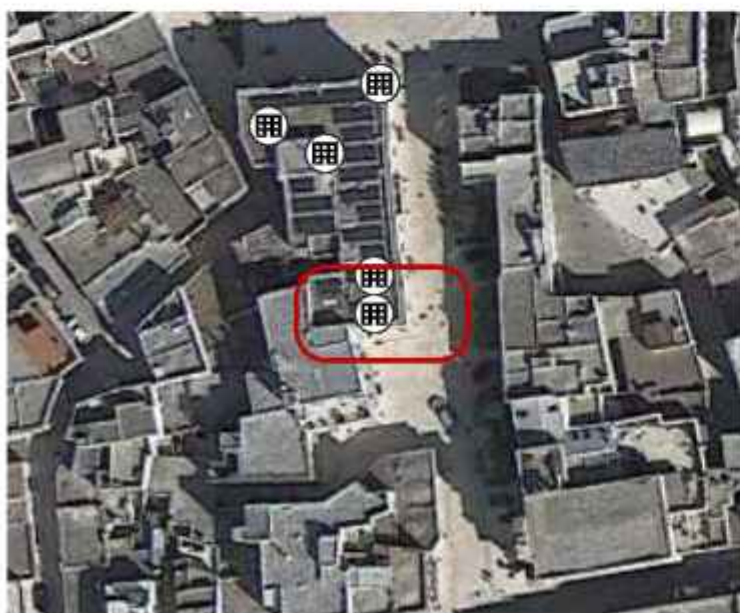
Criticità: Assenza di illuminazione artificiale con comando individuabile al buio e disposto su ogni pianerottolo.

## Soluzione proposta

### ED.09

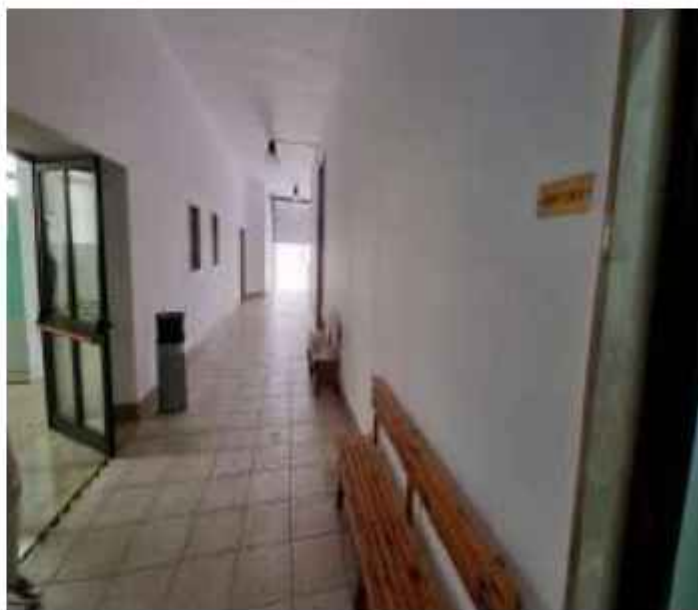
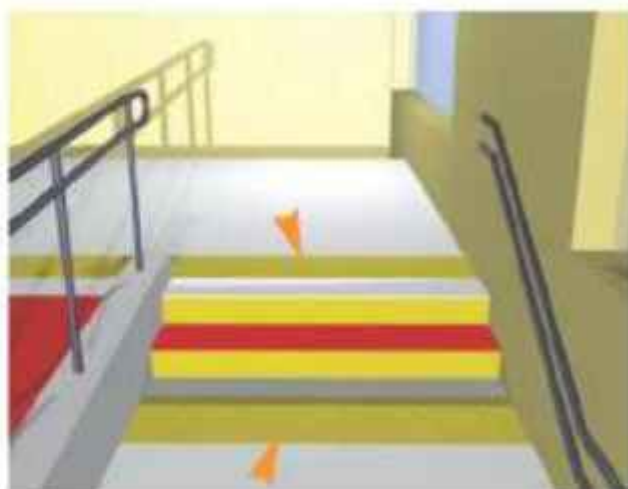
Criticità: Assenza di segnali a pavimento percepibili anche dai non vedenti, collocati ad almeno 30 cm dal primo e dall'ultimo gradino.

#### Realizzazione di fasce sulle scale

Le rampe di scale devono essere facilmente percepibili, anche per i non vedenti. Un segnale al pavimento (fascia di materiale diverso o comunque percepibile anche da parte dei non vedenti), situato almeno a 30 cm dal primo e dall'ultimo scalino, deve indicare l'inizio e la fine della rampa.

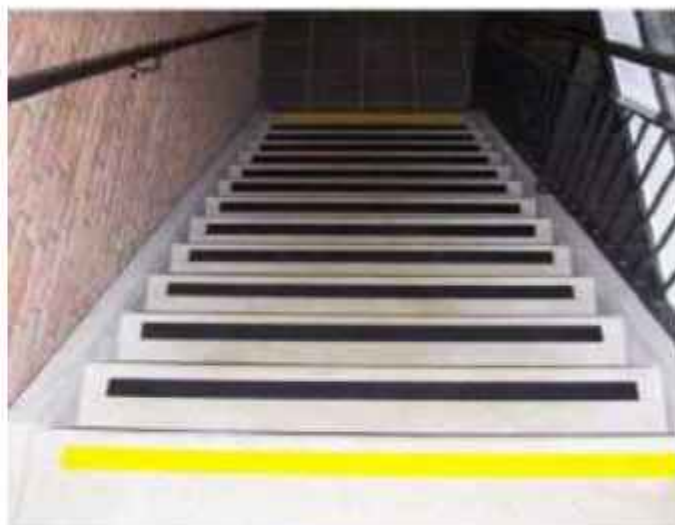
Criticità: Gradini delle scale privi delle caratteristiche e/o dei requisiti richiesti dalla norma e/o da adeguare.

I gradini delle scale devono avere una pedata antisdrucciolevole. Per pavimentazione antisdrucciolevole si intende una pavimentazione realizzata con materiali il cui coefficiente di attrito, misurato secondo il metodo della B.C.R.A. (British Ceramic Research Association) sia superiore a: 0,40 per elemento scivolante cuoio su pavimentazione asciutta 0,40 per elemento scivolante gomma su pavimentazione bagnata i valori predetti di attrito non devono essere modificati dall'apposizione di strati di finitura lucidanti o di protezione, che, devono essere applicati sui materiali prima della prova. Adeguare o, in caso di assenza, disporre le fasce antiscivolo in corrispondenza di ogni gradino del corpo scala. Posizionare a 30 cm dall'inizio e dalla fine del corpo scala fasce identificative antiscivolo.

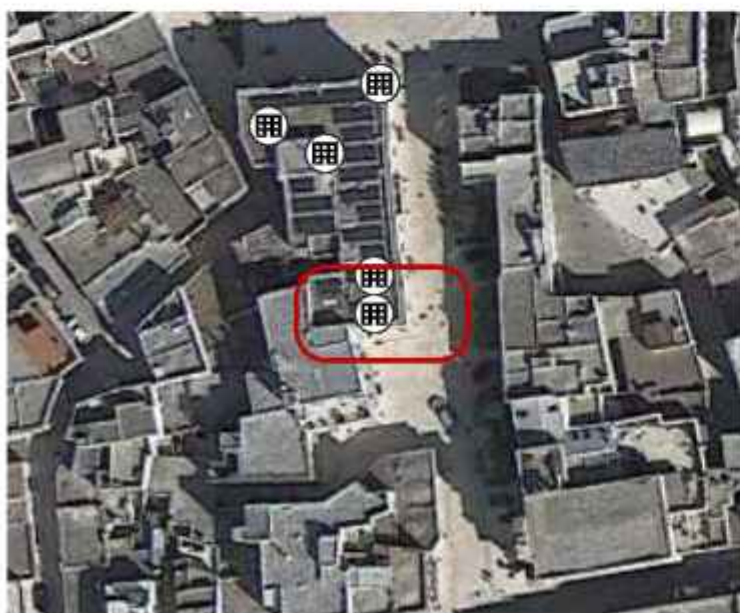
Criticità: Segnaletica poco o per nulla chiara, non esauriente e/o non facilmente leggibile / Segnaletica da adeguare.

### Soluzione proposta

#### ED.10

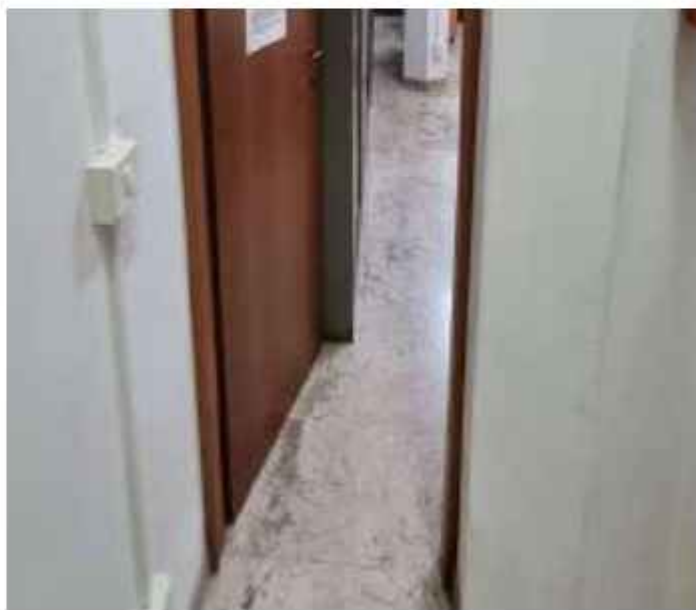
Criticità: Segnaletica poco o per nulla chiara, non esauriente e/o non facilmente leggibile / Segnaletica da adeguare.

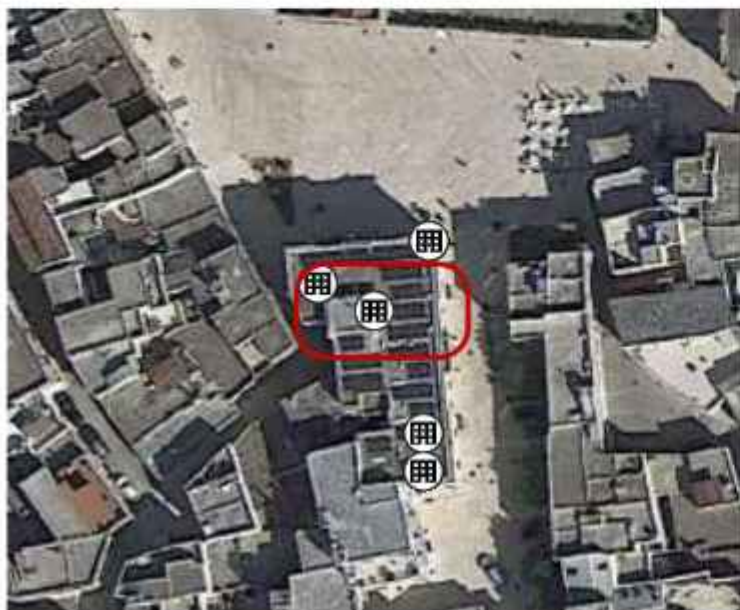
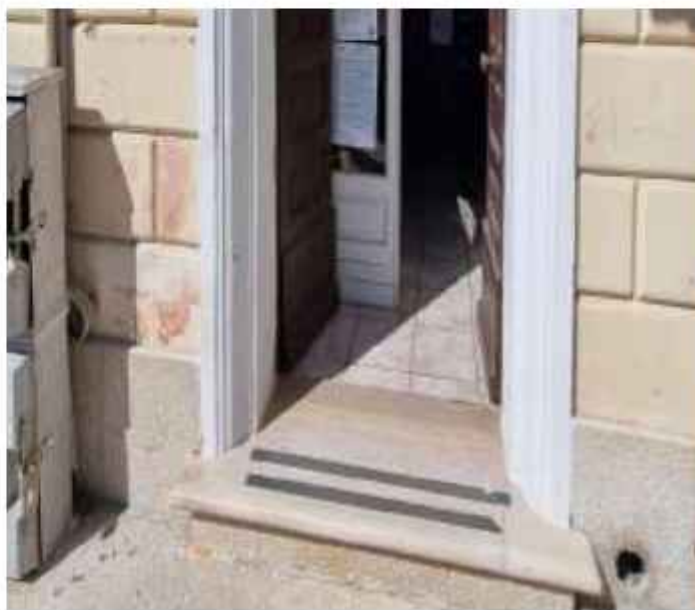
Criticità: Porte a vetri senza elemento di segnalazione della trasparenza
