Comune di  
**SAN VITO DEI NORMANNI**  
Provincia di Brindisi

# PIANO PER L'ELIMINAZIONE DELLE BARRIERE ARCHITETTONICHE

# ALL.2

## SCHEDE AMBITO EDILIZIO

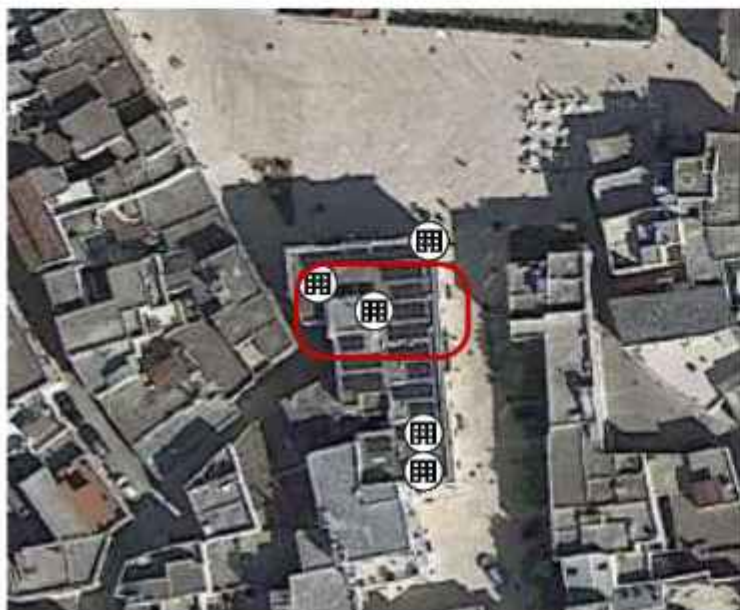
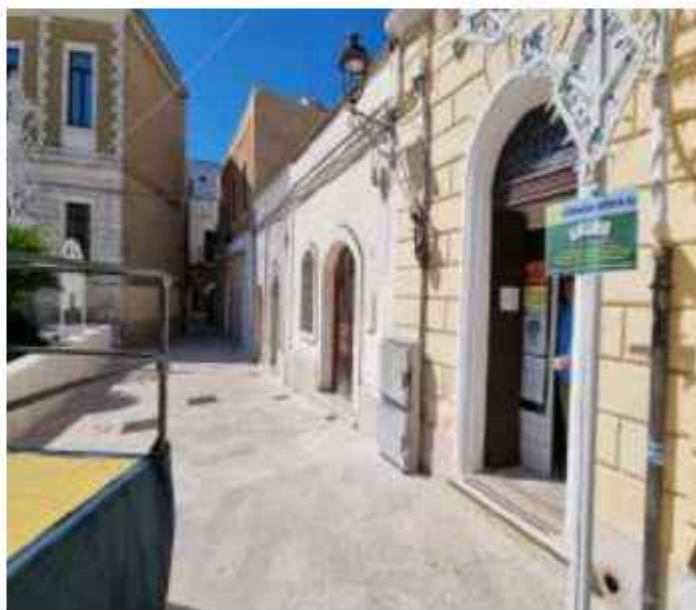
Criticità: Segnaletica poco o per nulla chiara, non esauriente e/o non facilmente leggibile / Segnaletica da adeguare.

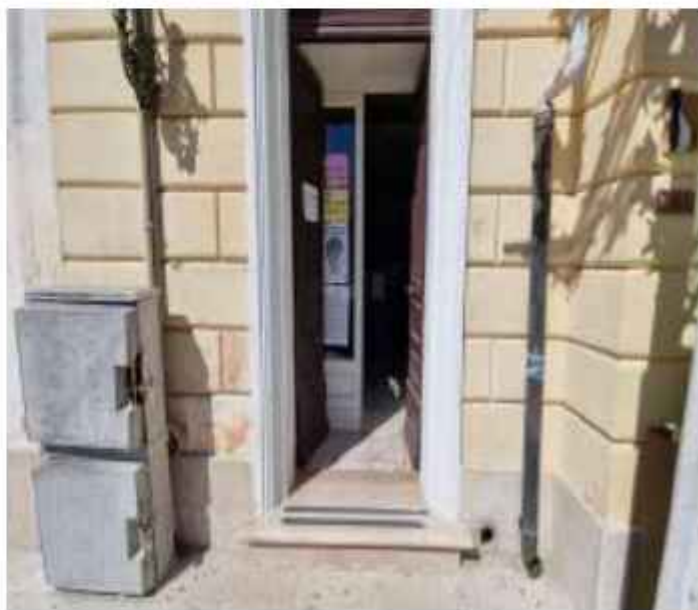
Criticità: Campanello e/o citofono non presente, da adeguare o ad un'altezza non compresa tra i 40 e i 130 cm.

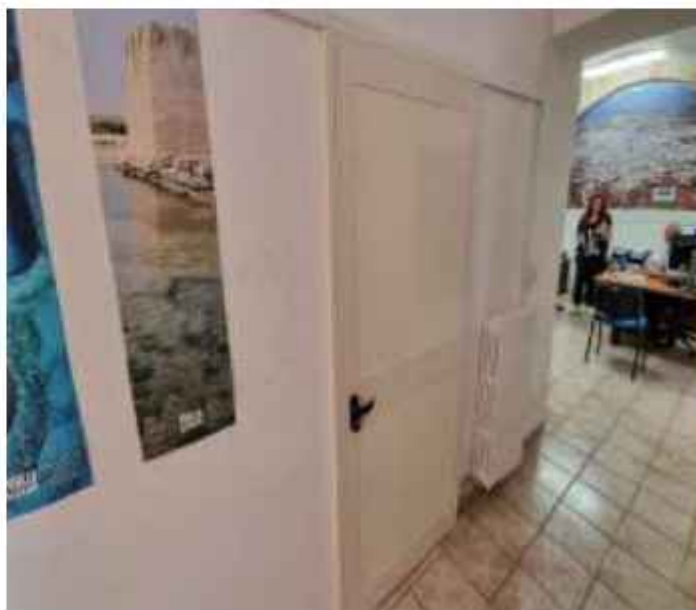
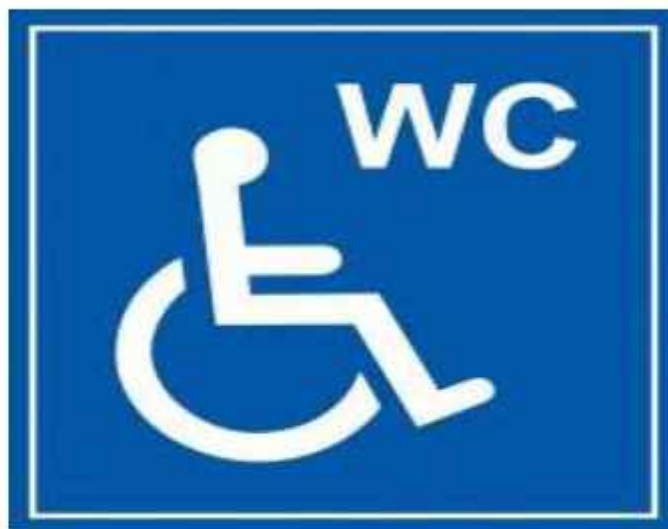
Criticità: Servizi igienici per disabili non adeguatamente segnalati tramite dispositivi luminosi, acustici e tattili, totem informativi, ecc.

- almeno una mappa tattile per ogni piano dell'edificio. Ogni mappa indicherà i luoghi di uso comune e la posizione dell'eventuale uscita di emergenza;
- segnali tattili di "pericolo valicabile" in cima alle scale e di "attenzione/servizio" alla base delle medesime, anche se non comprese in un percorso tattile;
- segnali tattili per l'individuazione dei servizi igienici;
- eventuale piccola mappa tattile all'esterno dei servizi igienici;
- eventuali cartellini con scritte in braille ed il large print da apporre sulla porta dei locali di uso comune.

è utile prevedere, inoltre, di integrare la segnaletica tattile con indicazioni adesive a pavimento, in colori vivaci, fortemente contrastanti con la pavimentazione. Si tratta di dispositivi utili per gli ipovedenti.

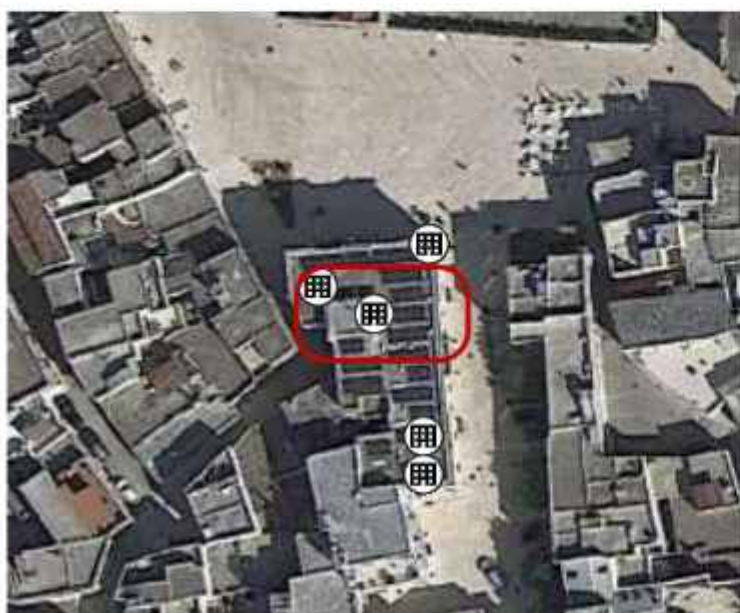
Criticità: Assenza di specchio posizionato ad altezza adeguata a persona seduta.

ED.15  
Inserimento/adeguamento specchio  
Inserimento specchio per disabili posto ad altezza tale da essere utilizzabile da parte di persona seduta.

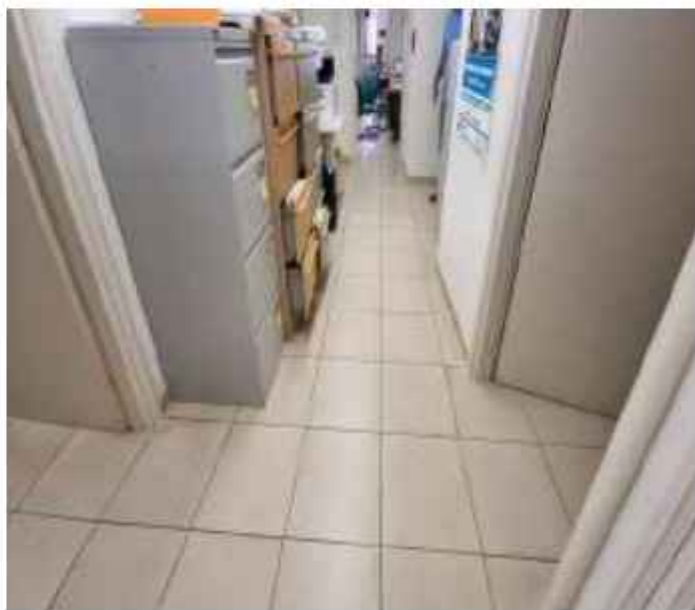
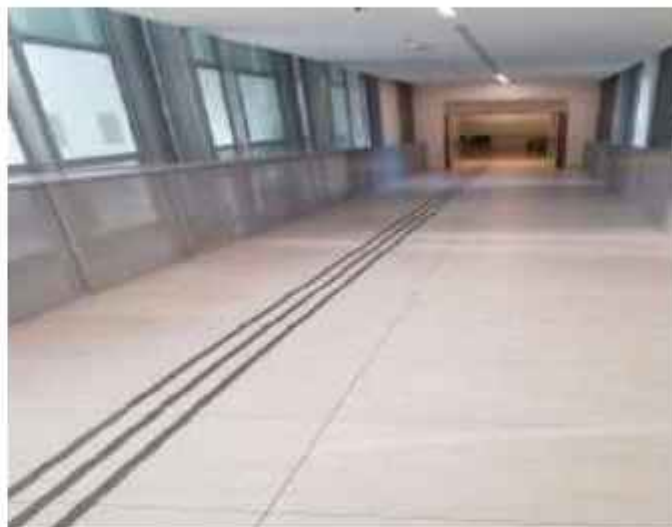
Criticità: Assenza e/o inadeguatezza delle fasce a pavimento.

La norma prevede che nelle parti comuni dell'edificio, si deve provvedere ad una chiara individuazione dei percorsi, eventualmente mediante una adeguata differenziazione nel materiale e nel colore delle pavimentazioni. e' utile prevedere di integrare la segnaletica tattile con indicazioni adesive a pavimento, in colori vivaci, fortemente contrastanti con la pavimentazione. Si tratta di dispositivi utili per gli ipovedenti.

I grigliati utilizzati nei calpestii debbono avere maglie con vuoti tali da non costituire ostacolo o pericolo rispetto a ruote, bastoni di sostegno, ecc.; gli zerbini devono essere incassati e le guide solidamente ancorate.

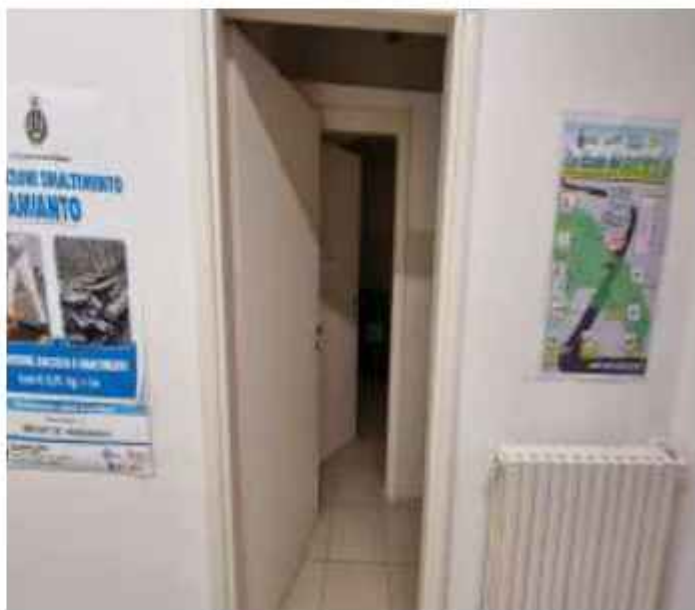
Criticità: Segnaletica poco o per nulla chiara, non esauriente e/o non facilmente leggibile / Segnaletica da adeguare.

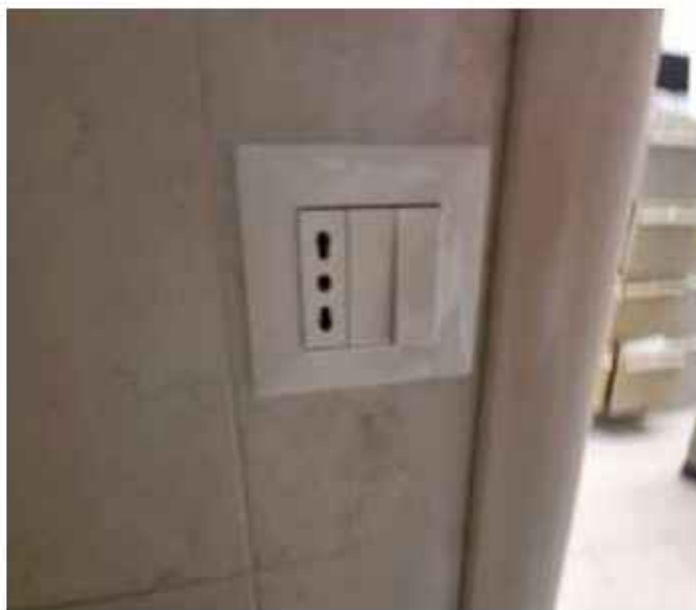
Criticità: Assenza di illuminazione artificiale con comando individuabile al buio e disposto su ogni pianerottolo.

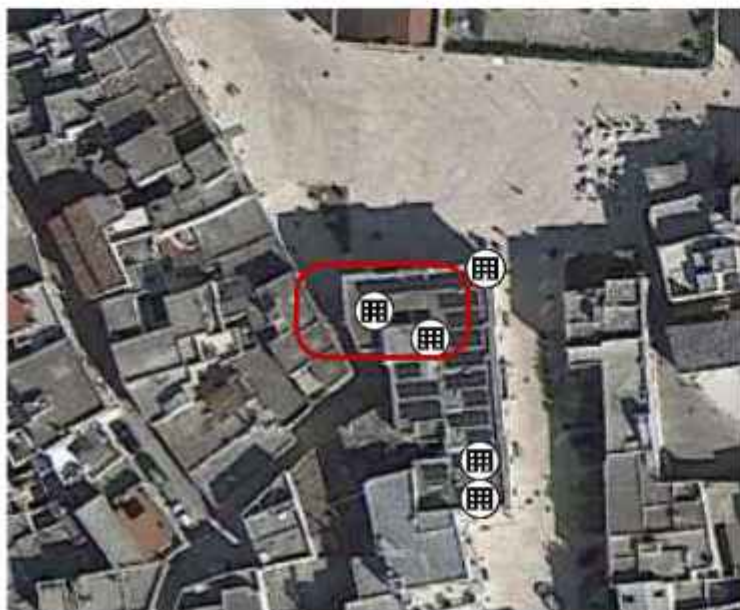
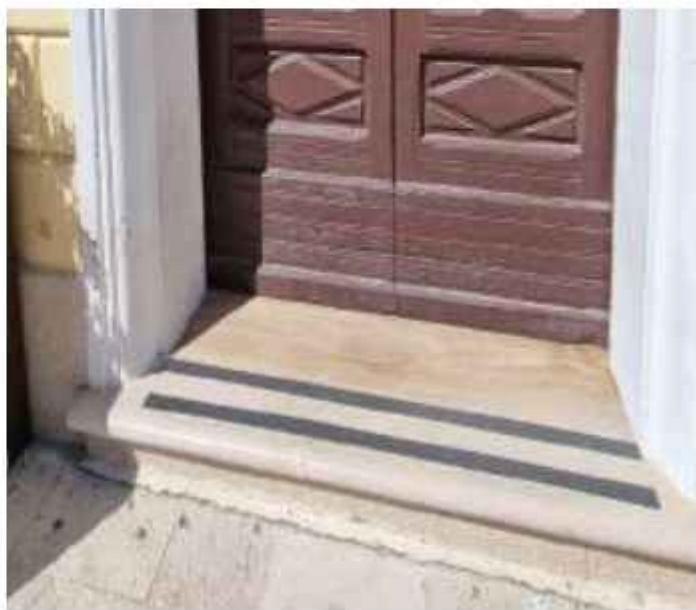
Criticità: Rampa per superamento 2-3 gradini.  
Necessità di inserimento rampa per il superamento dei gradini ortogonali al percorso pedonale.

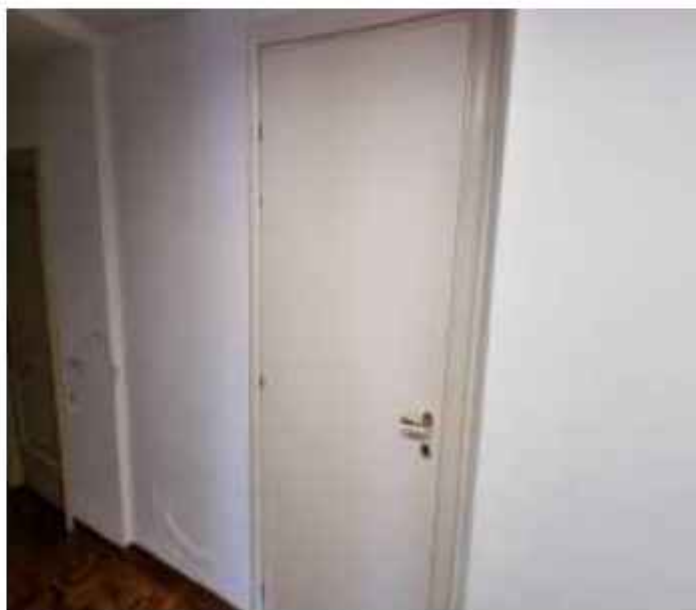
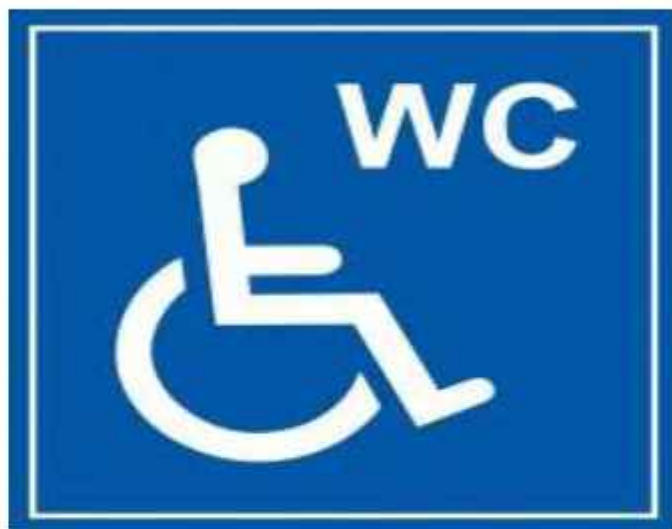
Criticità: Servizi igienici per disabili non adeguatamente segnalati tramite dispositivi luminosi, acustici e tattili, totem informativi, ecc.

- almeno una mappa tattile per ogni piano dell'edificio. Ogni mappa indicherà i luoghi di uso comune e la posizione dell'eventuale uscita di emergenza;
- segnali tattili di "pericolo valicabile" in cima alle scale e di "attenzione/servizio" alla base delle medesime, anche se non comprese in un percorso tattile;
- segnali tattili per l'individuazione dei servizi igienici;
- eventuale piccola mappa tattile all'esterno dei servizi igienici;
- eventuali cartellini con scritte in braille ed il large print da apporre sulla porta dei locali di uso comune.

è utile prevedere, inoltre, di integrare la segnaletica tattile con indicazioni adesive a pavimento, in colori vivaci, fortemente contrastanti con la pavimentazione. Si tratta di dispositivi utili per gli ipovedenti.

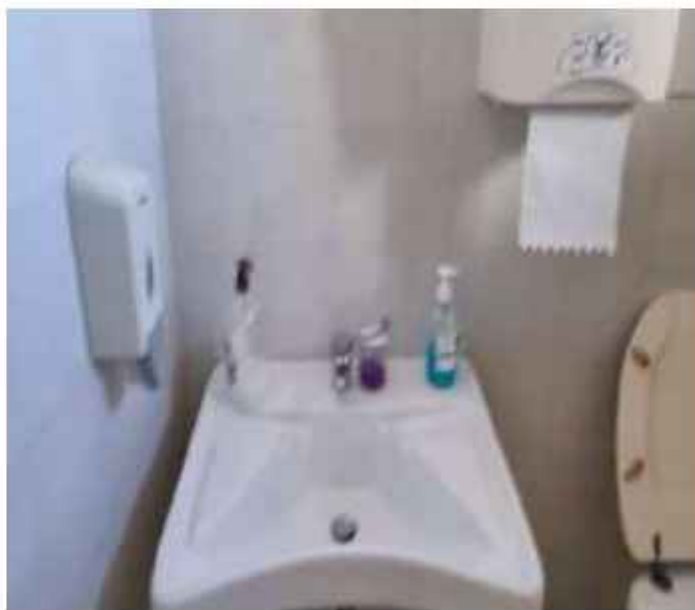
Criticità: Assenza di specchio posizionato ad altezza adeguata a persona seduta.

**ED.15**  
Inserimento/adeguamento specchio  
Inserimento specchio per disabili posto ad altezza tale da essere utilizzabile da parte di persona seduta.

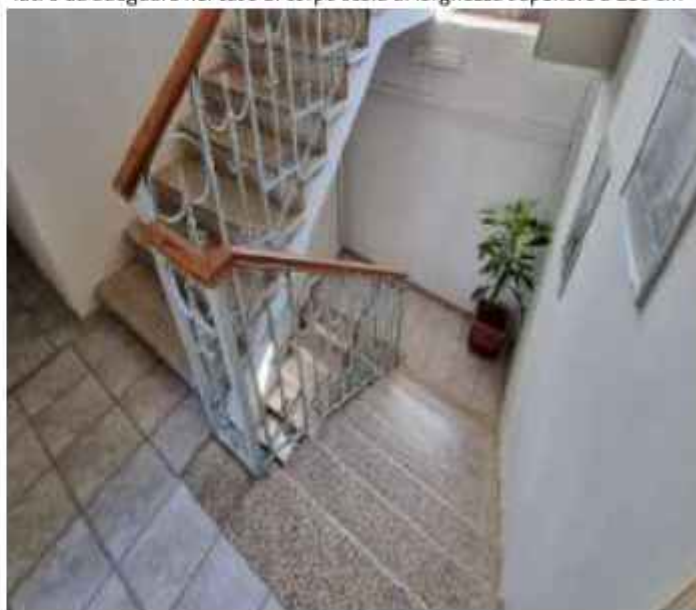
Criticità: Assenza od inadeguatezza del corrimano.  
Corpo scala non dotato di corrimano che sborda 30 cm oltre l'inizio e la fine delle rampe/corrimano da adeguare. Corrimano non presente su entrambi i lati o da adeguare nel caso di corpo scala di larghezza superiore a 180 cm

#### ED.12

##### Inserimento di corrimano

Il corrimano, nel caso di un uso da parte di persone adulte dovrà avere preferibilmente sezione con diametro di mm 40, nel caso di maggior uso da parte di bambini il diametro non dovrà superare i 30 mm. I corrimani utilizzati da parte degli adulti saranno posti ad un'altezza compresa tra 90 e 100 cm, quelli utilizzati da parte dei bambini andranno posti a un'altezza compresa tra cm 60 e cm 75. In caso di utenza mista si consiglia l'utilizzo di doppio corrimano posto alle due altezze. Il corrimano dovrà essere prolungato di cm 30 oltre il primo e l'ultimo gradino. La distanza tra il corrimano e la parete dovrà essere compresa tra i 4 e i 5 cm. Affinche' le mensole di fissaggio al muro non costituiscano ostacolo sarà indispensabile posizionarle sulla parte inferiore del corrimano. Il materiale dovrà assicurare una presa sicura (anti-scivolo) ed essere gradevole al tatto. Il corrimano deve essere sempre presente su entrambi i lati della scala. Nel caso in cui il corpo scala sia largo almeno 180 cm bisogna predisporre un corrimano su entrambi i lati

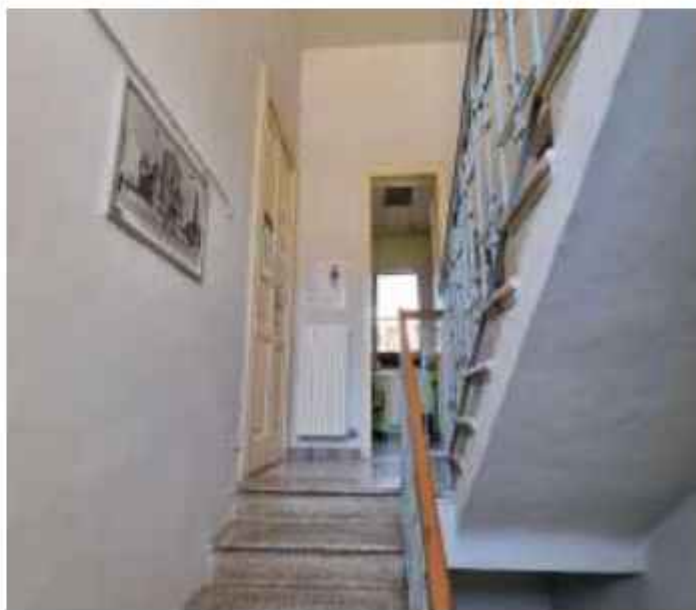
Criticità: Assenza e/o inadeguatezza delle fasce a pavimento.

### ED.13

#### Realizzazione di fasce a pavimento

La norma prevede che nelle parti comuni dell'edificio, si deve provvedere ad una chiara individuazione dei percorsi, eventualmente mediante una adeguata differenziazione nel materiale e nel colore delle pavimentazioni. e' utile prevedere di integrare la segnaletica tattile con indicazioni adesive a pavimento, in colori vivaci, fortemente contrastanti con la pavimentazione. Si tratta di dispositivi utili per gli ipovedenti.

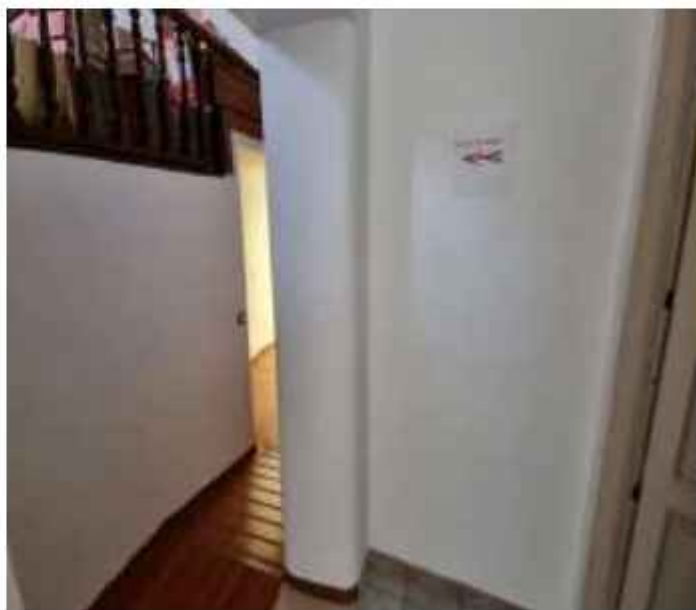
Criticità: Segnaletica poco o per nulla chiara, non esauriente e/o non facilmente leggibile / Segnaletica da adeguare.

#### ED.10

Individuazione dei percorsi e della segnaletica di riferimento necessaria. La perceibilità della segnaletica informativa interna avviene principalmente mediante il contrasto visivo, tattile e acustico del segnale rispetto al contesto adiacente. A integrazione dei percorsi guidati interni, necessari a condurre il disabile sensoriale lungo gli spazi comuni e nelle singole unità ambientali, è necessario prevedere una seconda azione, ovvero l'installazione di opportuna segnaletica complementare luminosa negli atri o bussole di ingresso, lungo gli spazi di distribuzione, i disimpegni, all'uscita di vani scala e ascensori. La segnaletica dedicata ai disabili sensoriali (sia visivi, sia uditivi) può comprendere anche totem informativi, segnali tattili e mappe a rilievo che riportano l'indicazione schematica della localizzazione del disabile sensoriale all'interno dell'edificio, servendosi del linguaggio Braille, da posizionare agli ingressi e negli spazi comuni di maggior passaggio. In via generale, la segnaletica tattile prevista dal Piano e alla valutazione del progettista di volta in volta individuato, comprenderà:

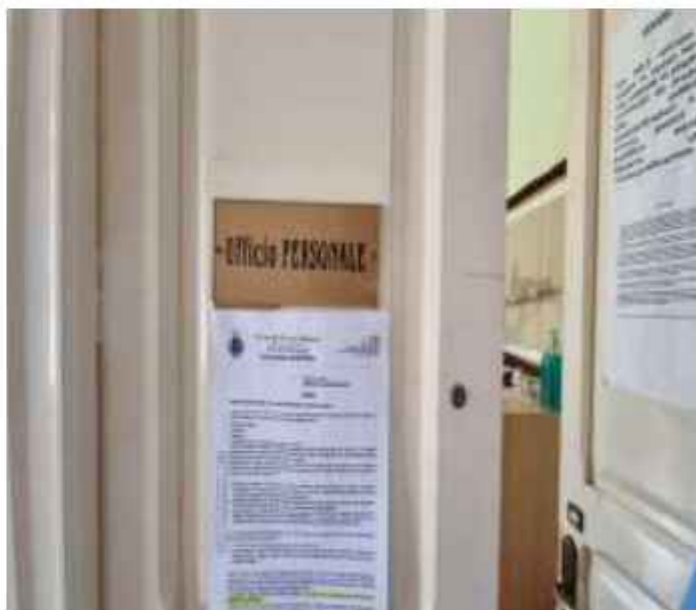
Criticità: Segnaletica poco o per nulla chiara, non esauriente e/o non facilmente leggibile / Segnaletica da adeguare.

#### ED.10

Individuazione dei percorsi e della segnaletica di riferimento necessaria. La perceibilità della segnaletica informativa interna avviene principalmente mediante il contrasto visivo, tattile e acustico del segnale rispetto al contesto adiacente. A integrazione dei percorsi guidati interni, necessari a condurre il disabile sensoriale lungo gli spazi comuni e nelle singole unità ambientali, è necessario prevedere una seconda azione, ovvero l'installazione di opportuna segnaletica complementare luminosa negli atri o bussole di ingresso, lungo gli spazi di distribuzione, i disimpegni, all'uscita di vani scala e ascensori. La segnaletica dedicata ai disabili sensoriali (sia visivi, sia uditivi) può comprendere anche totem informativi, segnali tattili e mappe a rilievo che riportano l'indicazione schematica della localizzazione del disabile sensoriale all'interno dell'edificio, servendosi del linguaggio Braille, da posizionare agli ingressi e negli spazi comuni di maggior passaggio. In via generale, la segnaletica tattile prevista dal Piano e alla valutazione del progettista di volta in volta individuato, comprenderà:

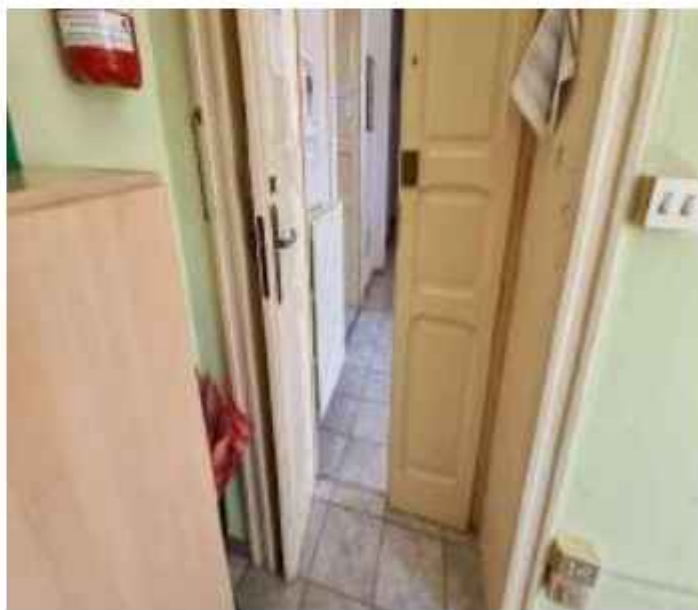
Criticità: Assenza di illuminazione artificiale con comando individuabile al buio e disposto su ogni pianerottolo.

#### ED.09

Sostituzione interruttori e posizionamento adeguato

Gli apparecchi elettrici, i quadri generali, le valvole e i rubinetti di arresto delle varie utenze, i regolatori di impianti di riscaldamento e di condizionamento, i campanelli di allarme, il citofono, devono essere posti ad una altezza compresa tra i 40 e i 140 cm. Per gli interruttori si consiglia un posizionamento a 60-140 cm di altezza.

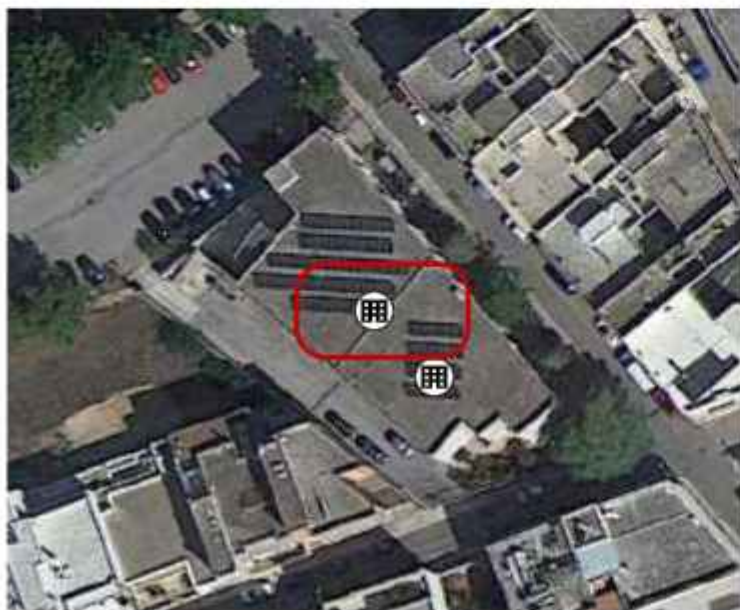
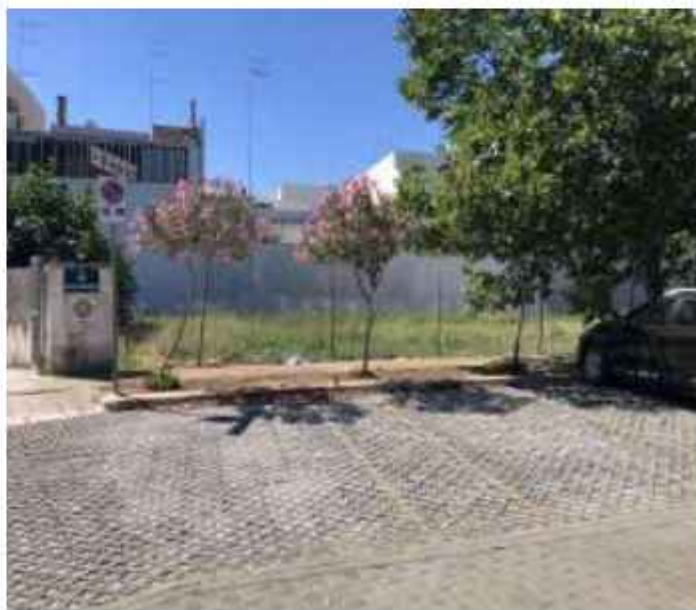
Criticità: Scarsa o inesistente dotazione di parcheggi riservati ai disabili.

#### ED.16

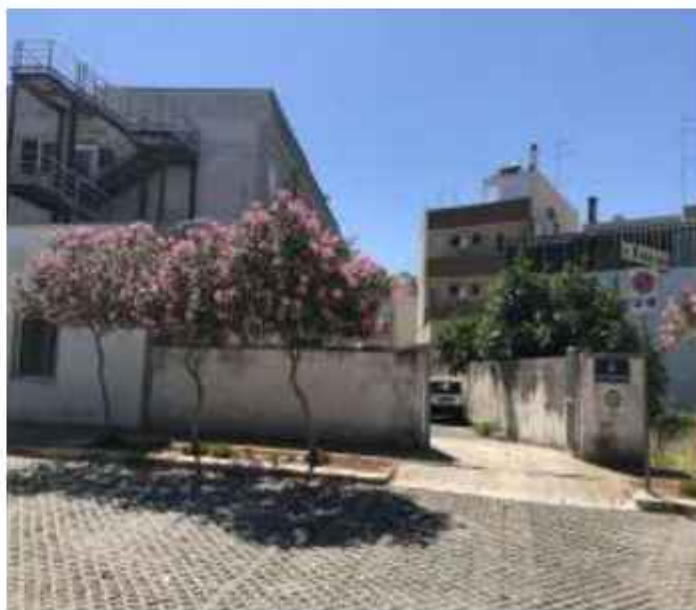
Criticità: Pavimentazione di accesso all'edificio non adatta al transito di persone su sedia a ruote, ha un piano di calpestio irregolare, caratterizzato da sconnessioni ed elementi sporgenti dalla pavimentazione.

ED.18

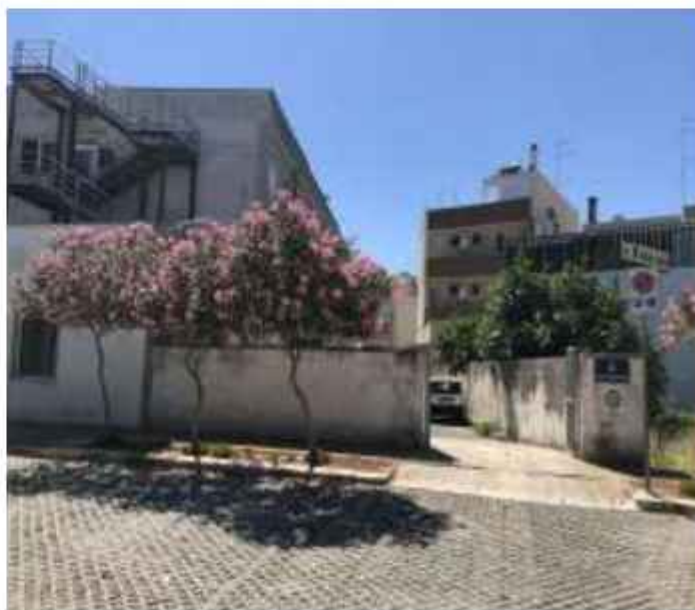
Criticità: Rampa da sostituire e/o adeguare.

#### ED.01

La pendenza delle rampe non deve superare l'8%.

Sono ammesse pendenze superiori, nei casi di adeguamento, rapportate allo sviluppo lineare effettivo della rampa.

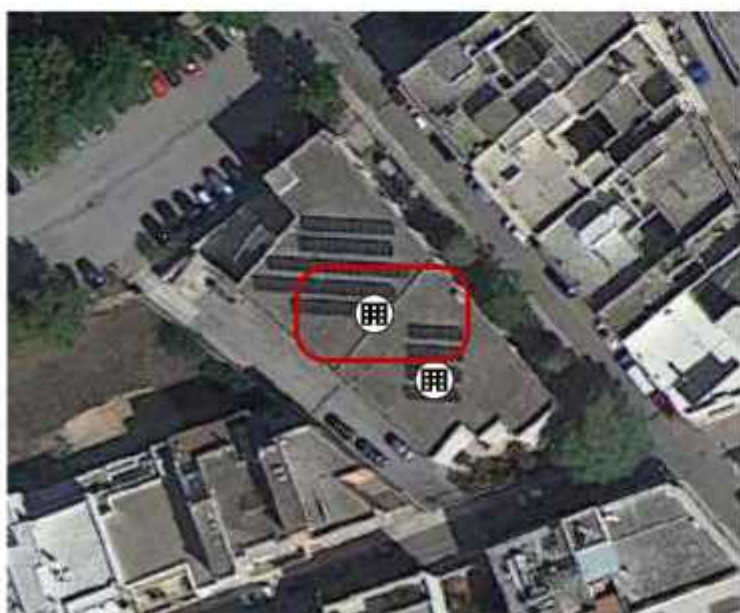
Criticità: Porte a vetri senza elemento di segnalazione della trasparenza

ED.28

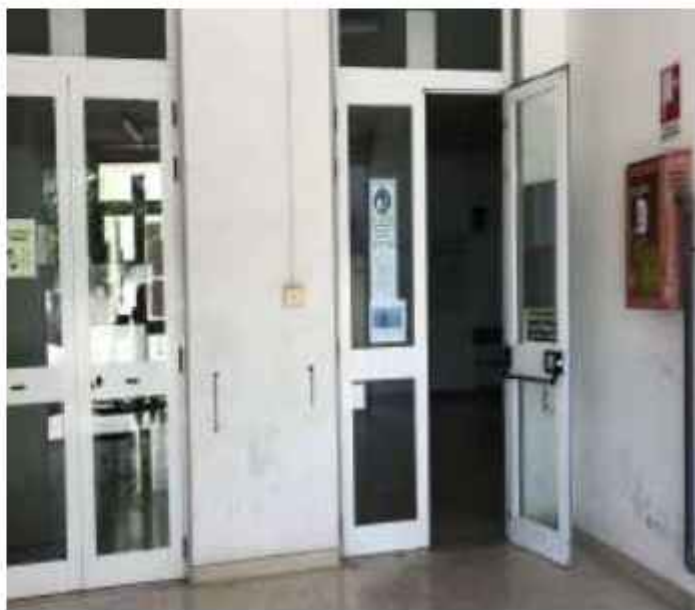
Criticità: Campanello e/o citofono non presente, da adeguare o ad un'altezza non compresa tra i 40 e i 130 cm.

ED.03

Posizionamento adeguato della tastiera

Gli apparecchi elettrici, i quadri generali, le valvole e i rubinetti di arresto delle varie utenze, i regolatori di impianti di riscaldamento e di condizionamento, i campanelli di allarme, il citofono, devono essere posti ad una altezza compresa tra i 40 e i 140 cm. Per i citofono si consiglia un posizionamento a 110-130 cm di altezza.

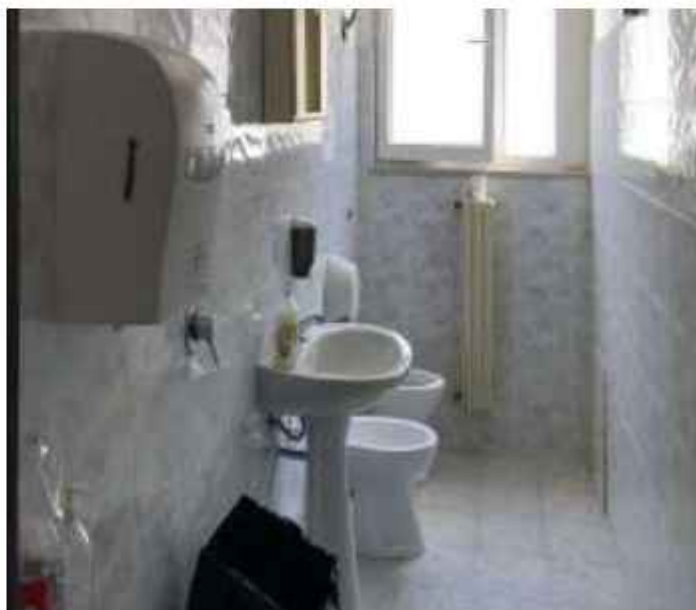
Criticità: Servizio igienico con caratteristiche dimensionali non adeguate alle normative.

#### ED.06

Nei servizi igienici dei locali aperti al pubblico è necessario prevedere e installare il corrimano in prossimità della tazza w.c., posto ad altezza di cm 80 dal calpestio, e di diametro cm 3-4; se fissato a parete deve essere posto a cm 5 dalla stessa.

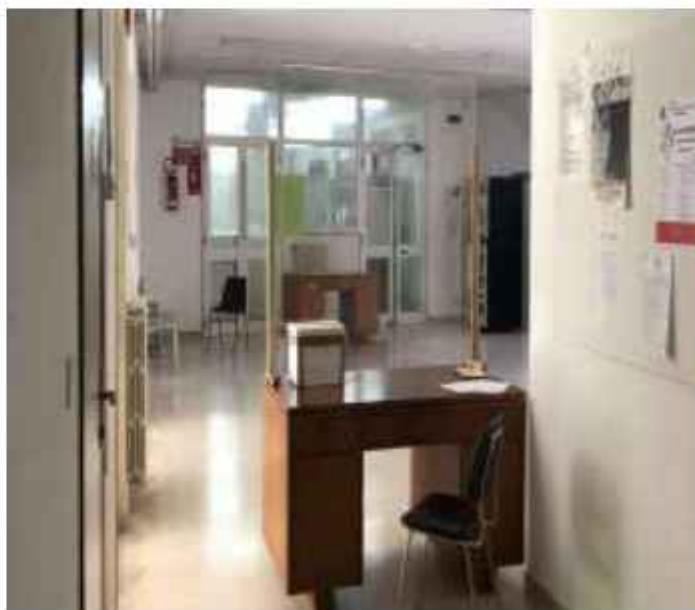
Criticità: Assenza e/o inadeguatezza delle fasce a pavimento.

#### ED.13

La norma prevede che nelle parti comuni dell'edificio, si deve provvedere ad una chiara individuazione dei percorsi, eventualmente mediante una adeguata differenziazione nel materiale e nel colore delle pavimentazioni. e' utile prevedere di integrare la segnaletica tattile con indicazioni adesive a pavimento, in colori vivaci, fortemente contrastanti con la pavimentazione. Si tratta di dispositivi utili per gli ipovedenti.

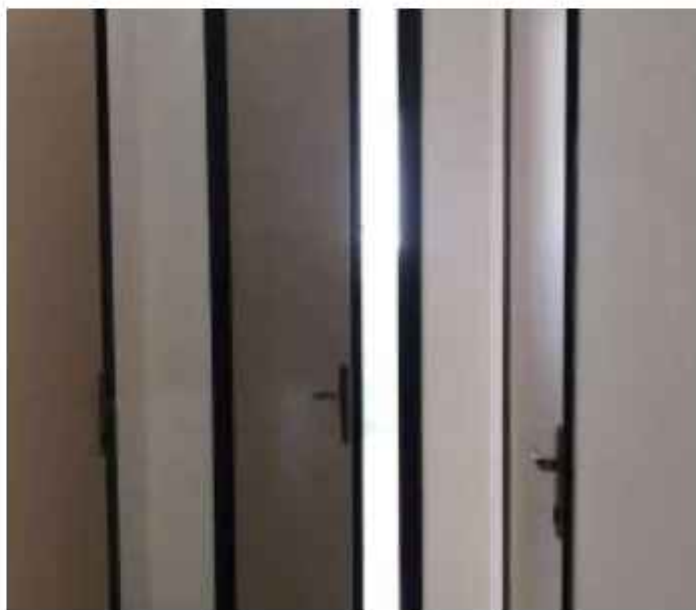
Criticità: Segnaletica poco o per nulla chiara, non esauriente e/o non facilmente leggibile / Segnaletica da adeguare.

#### ED.10

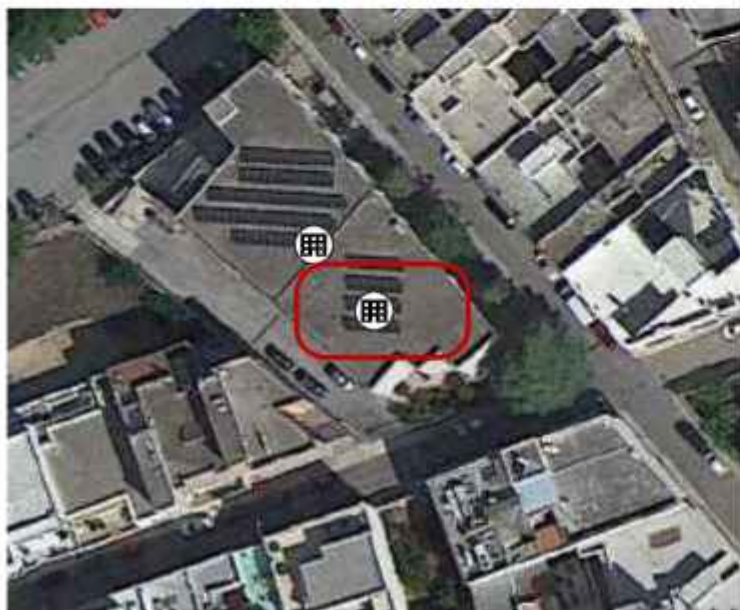
Criticità: Scarsa o inesistente dotazione di parcheggi riservati ai disabili.

#### ED.16

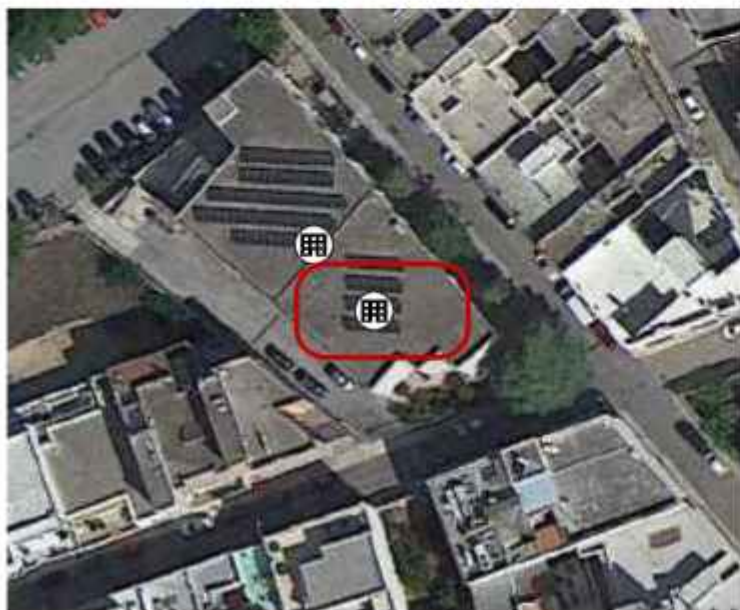
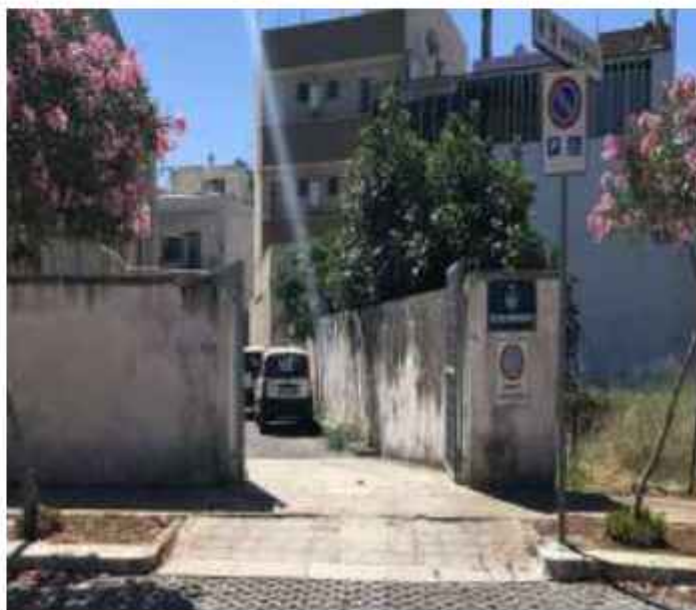
Criticità: Pavimentazione di accesso all'edificio non adatta al transito di persone su sedia a ruote, ha un piano di calpestio irregolare, caratterizzato da sconnessioni ed elementi sporgenti dalla pavimentazione.

ED.18

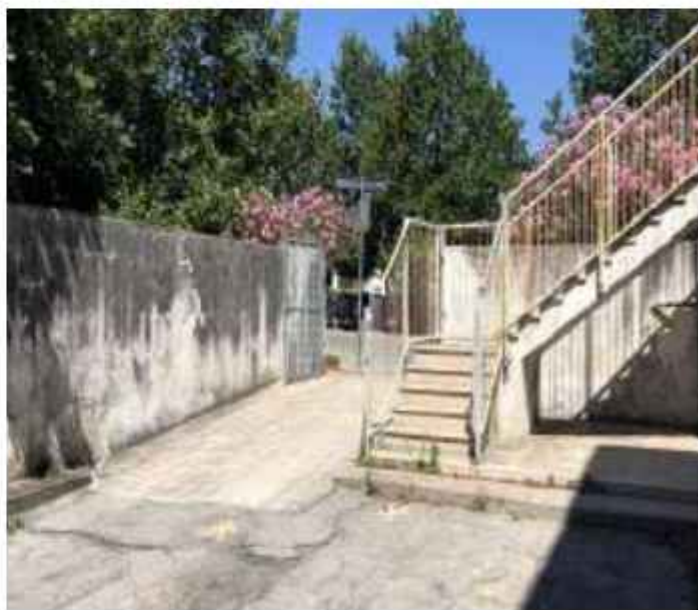
Criticità: Pavimentazione di accesso all'edificio non adatta al transito di persone su sedia a ruote, ha un piano di calpestio irregolare, caratterizzato da sconnessioni ed elementi sporgenti dalla pavimentazione.

ED.18

Adeguamento della pavimentazione dissestata tramite rimozione delle piastrelle ammalorate e sostituzione delle stesse fino a rendere il piano di calpestio complanare e raccordato adeguatamente alla pavimentazione esistente.

Rimozione di porzione di pavimentazione esistente compreso il massetto di allettamento. Posa della pavimentazione su nuovo massetto sino ad ottenere un piano calpestabile complanare.

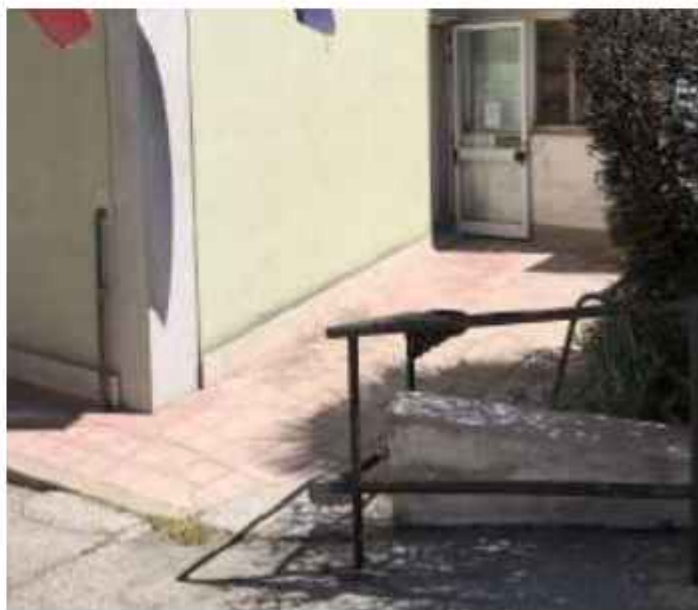
Criticità: Rampa da sostituire e/o adeguare.

#### ED.01

La pendenza delle rampe non deve superare l'8%.

Sono ammesse pendenze superiori, nei casi di adeguamento, rapportate allo sviluppo lineare effettivo della rampa.

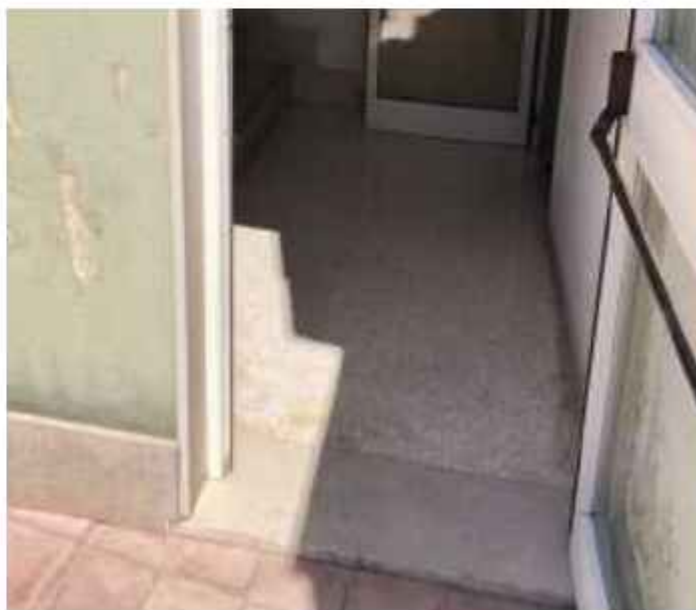
Criticità: Porte a vetri senza elemento di segnalazione della trasparenza

ED.28

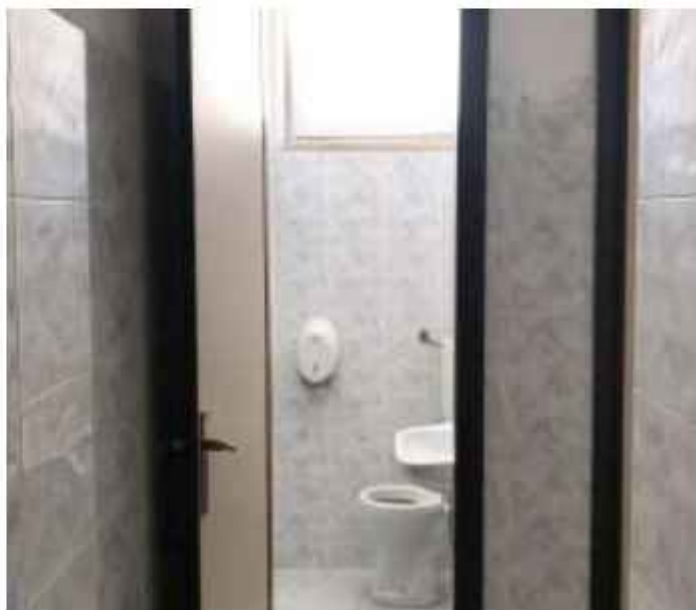
Criticità: Servizio igienico con caratteristiche dimensionali non adeguate alle normative.

### ED.06

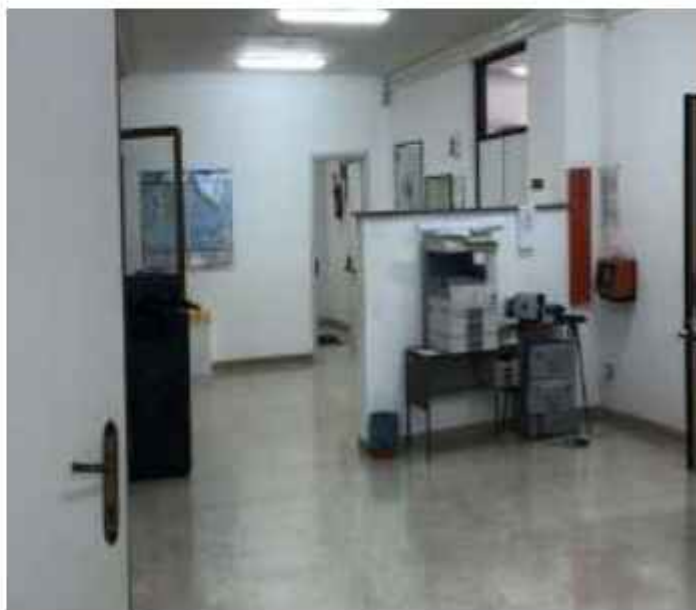
Criticità: Assenza e/o inadeguatezza delle fasce a pavimento.

### ED.13

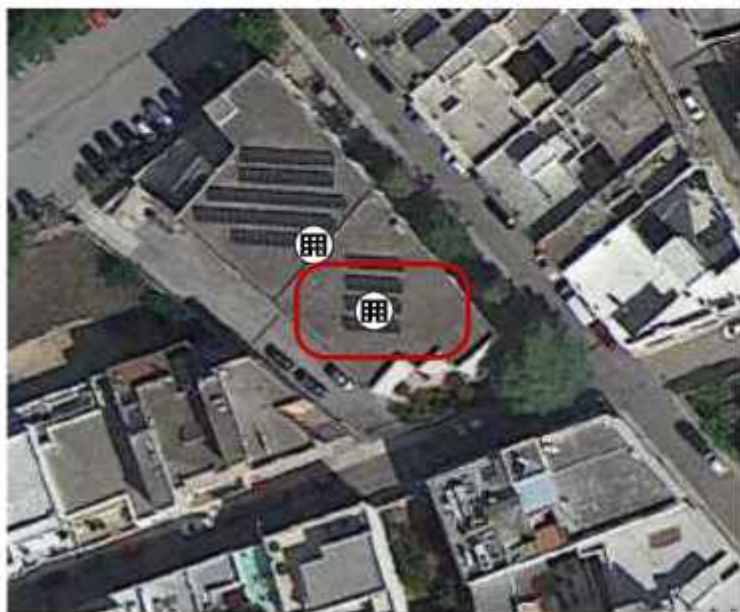
**Criticità:** Assenza di illuminazione artificiale con comando individuabile al buio e disposto su ogni pianerottolo.

## ED.09

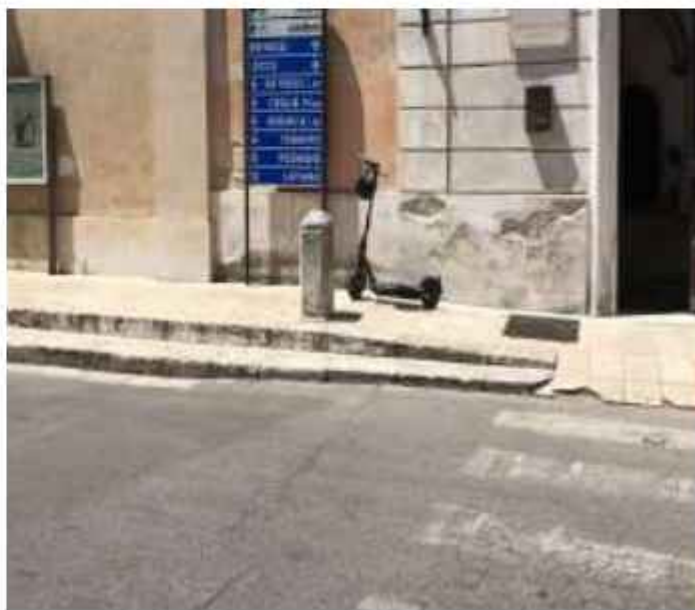
Criticità: Presenza di ostacoli che riducono lo spazio di camminamento.

### ED.20

Eliminare o ricollocare l'ostacolo verso il margine esterno o interno, qualora possibile, del percorso pedonale in modo da non costituire intralcio per gli utenti. Rendere il percorso di avvicinamento all'edificio privo di ostacoli al passaggio di persone su sedia a ruote, dovuti alla presenza di pali di pubblica illuminazione, semafori, segnali stradali e/o pubblicitari e arredi pesanti (panchine, fioriere, ecc) e leggeri (cestini, rastrelliere, ecc). Per assicurare la visitabilità gli arredi fissi non devono costituire ostacolo o impedimento per lo svolgimento di attività anche da parte di persone con ridotte o impedito capacità motorie. La disposizione degli arredi fissi nell'unità ambientale deve essere tale da consentire il transito della persona su sedia a ruote e l'agevole utilizzabilità di tutte le attrezzature in essa contenute. Dev'essere data preferenza ad arredi non taglienti e privi di spigoli vivi.

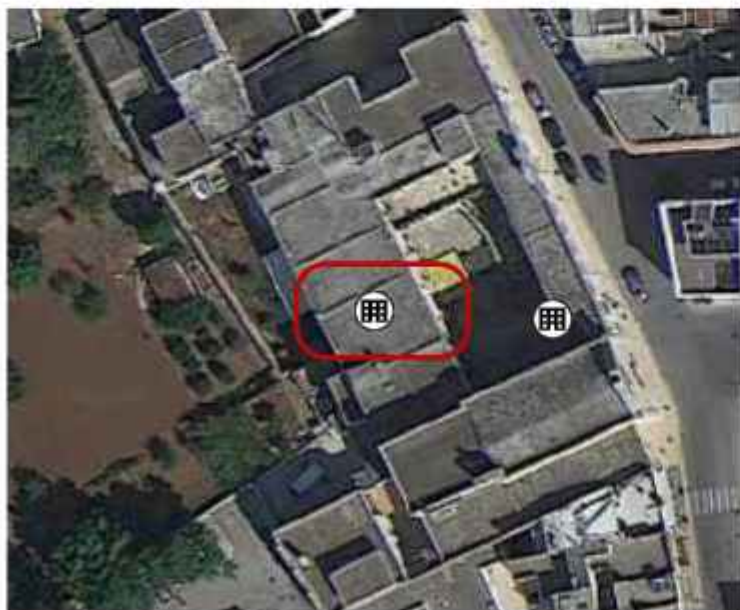
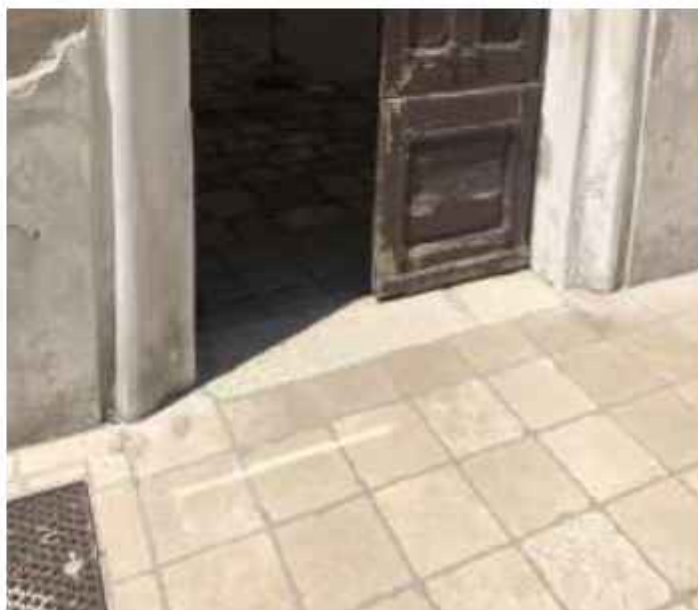
Criticità: Zona antistante/retrostante la porta d'accesso non complanare e con una profondità minore a 135x135/140cm

ED.35

Adeguamento della pavimentazione e della conformazione nella zona antistante/retrostante la porta d'accesso

La zona antistante/retrostante la porta d'accesso deve avere una pavimentazione complanare e con una profondità maggiore o uguale a 135x135/140cm per poter rendere agevole il transito di persone su sedia a rotelle. Va predisposto un piano di calpestio complanare e regolare, privo di sconnessioni ed elementi sporgenti. Rimozione di porzione di pavimentazione esistente compreso il massetto di allettamento. Posa della pavimentazione su nuovo massetto sino ad ottenere un piano calpestabile complanare.

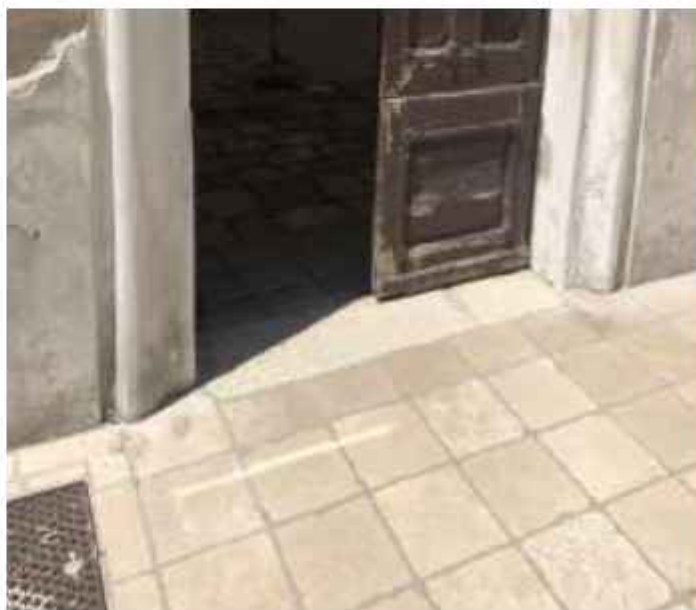
## EDIFICIO: Biblioteca Comunale ED08

Criticità: Rampa da sostituire e/o adeguare.

Realizzazione di nuova rampa o adeguamento della rampa esistente  
Non viene considerato accessibile il superamento di un dislivello superiore a 3,20 m ottenuto esclusivamente mediante rampe inclinate poste in successione.

La larghezza minima di una rampa deve essere:

- di 0,90 m per consentire il transito di una persona su sedia a ruote;
- di 1,50 m per consentire l'incrocio di due persone.

Ogni 10 m di lunghezza ed in presenza di interruzioni mediante porte, la rampa deve prevedere un ripiano orizzontale di dimensioni minime pari a 1,50 x 1,50 m, ovvero 1,40 x 1,70 m in senso trasversale e 1,70 m in senso longitudinale al verso di marcia, oltre l'ingombro di apertura di eventuali porte.

Qualora al lato della rampa sia presente un parapetto non pieno, la rampa deve avere un cordolo di almeno 10 cm di altezza.

La pendenza delle rampe non deve superare l'8%.

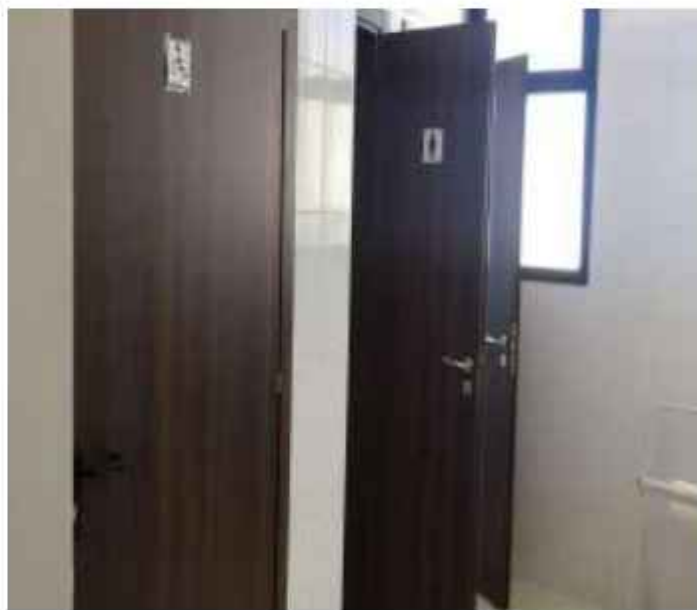
## EDIFICIO: Biblioteca Comunale ED08

Criticità: Servizi igienici per disabili non adeguatamente segnalati tramite dispositivi luminosi, acustici e tattili, totem informativi, ecc.

Posizionamento della segnaletica di riferimento

La percepibilità della segnaletica informativa interna avviene principalmente mediante il contrasto visivo, tattile e acustico del segnale rispetto al contesto adiacente. A integrazione dei percorsi guidati interni, necessari a condurre il disabile sensoriale lungo gli spazi comuni e nelle singole unità ambientali, è necessario prevedere una seconda azione, ovvero l'installazione di opportuna segnaletica complementare luminosa negli atri o bussole di ingresso, lungo gli spazi di distribuzione, i disimpegni, all'uscita di vani scala e ascensori. La segnaletica dedicata ai disabili sensoriali (sia visivi, sia uditivi) può comprendere anche totem informativi, segnali tattili e mappe a rilievo che riportano l'indicazione schematica della localizzazione del disabile sensoriale all'interno dell'edificio, servendosi del linguaggio Braille, da posizionare agli ingressi e negli spazi comuni di maggior passaggio. In via generale, la segnaletica tattile prevista dal Piano e alla valutazione del progettista di volta in volta individuato, comprenderà:
