Comune di  
**SAN VITO DEI NORMANNI**  
Provincia di Brindisi

# PIANO PER L'ELIMINAZIONE DELLE BARRIERE ARCHITETTONICHE

# ALL.2

## SCHEDE AMBITO EDILIZIO

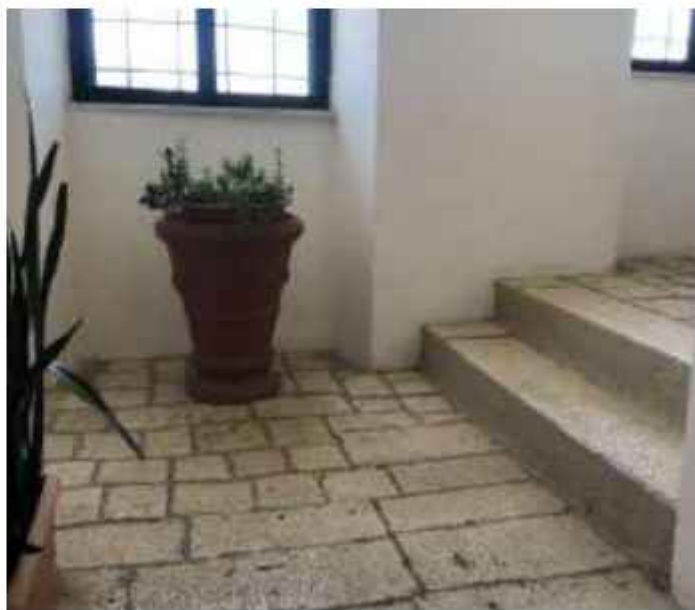
## EDIFICIO: Biblioteca Comunale ED08

Criticità: Assenza di segnali a pavimento percepibili anche dai non vedenti, collocati ad almeno 30 cm dal primo e dall'ultimo gradino.

Realizzazione di fasce sulle scale

Le rampe di scale devono essere facilmente percepibili, anche per i non vedenti. Un segnale al pavimento (fascia di materiale diverso o comunque percepibile anche da parte dei non vedenti), situato almeno a 30 cm dal primo e dall'ultimo scalino, deve indicare l'inizio e la fine della rampa.

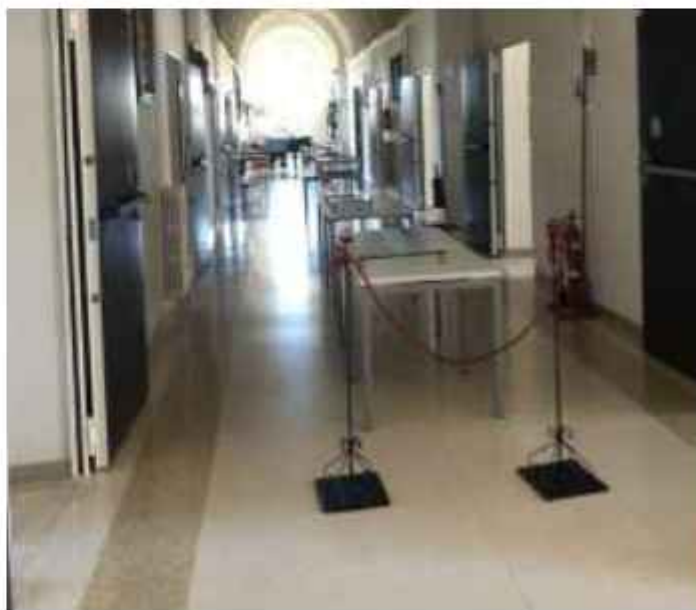
## EDIFICIO: Biblioteca Comunale ED08

Criticità: Assenza e/o inadeguatezza delle fasce a pavimento.

#### ED.13

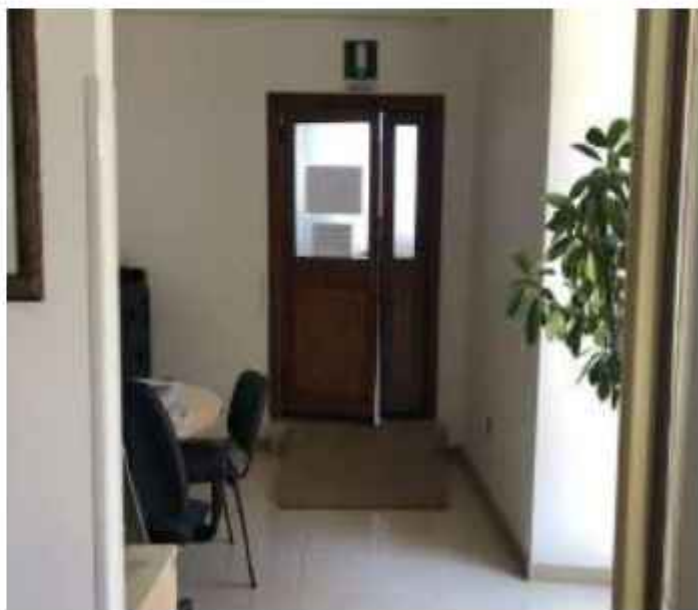
Criticità: Rampa per superamento 2-3 gradini.  
Necessità di inserimento rampa per il superamento dei gradini ortogonali  
al percorso pedonale.

Realizzazione di nuova rampa

Raccordo del percorso attraverso la creazione, con riporto di materiale, di una rampa di lunghezza sufficiente ad ottenere una pendenza non superiore al 5% e di larghezza pari alla larghezza del pedonale. Ogni rampa di nuova realizzazione dovrà sempre avere una superficie trattata, in modo tale da rendere percepibile il manufatto da parte delle persone non vedenti attraverso un segnale tattile plantare ottenibile mediante incisione del materiale secondo la codificazione determinata dalle associazioni locali delle persone non vedenti. Il medesimo materiale costituente la rampa dovrà essere cromaticamente percepibile dalle persone ipovedenti attraverso idoneo contrasto.

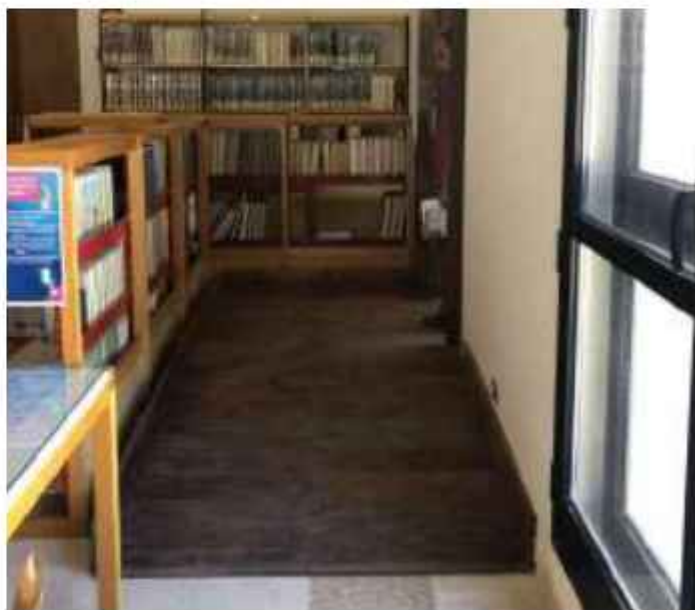
## EDIFICIO: Biblioteca Comunale ED08

Criticità: Rampa da sostituire e/o adeguare.

#### ED.01

La pendenza delle rampe non deve superare l'8%.

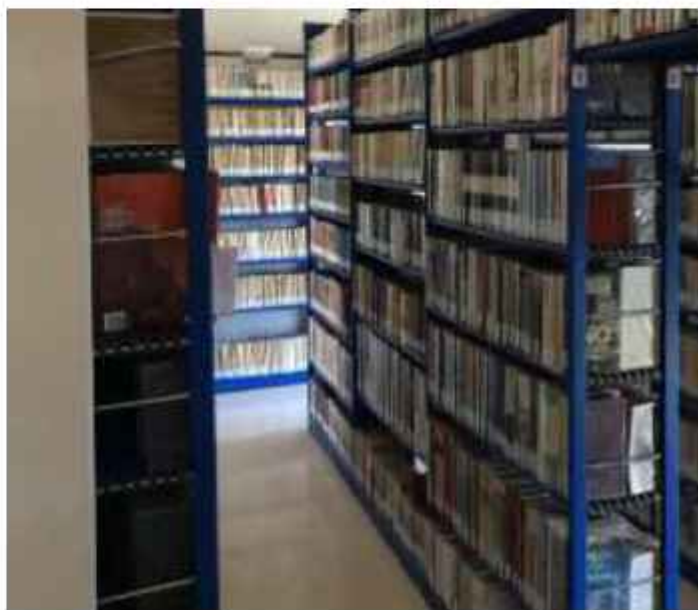
Criticità: Arredamento, sussidi didattici e/o attrezzature non utilizzabili da persone con difficoltà motorie/sensoriali.

### ED.22

- i banconi e i piani di appoggio utilizzati per le normali operazioni del pubblico devono essere predisposti in modo che almeno una parte di essi sia utilizzabile da persona su sedia a ruote, permettendole di espletare tutti i servizi;
- nel caso di adozione di bussole, percorsi obbligati, cancelletti a spinta etc., occorre che questi siano dimensionati e manovrabili in modo da garantire il passaggio di una sedia a ruote;
- eventuali sistemi di apertura e chiusura, se automatici, devono essere temporizzati in modo da permettere un agevole passaggio anche a disabili su sedia a ruote;
- ove necessario deve essere predisposto un idoneo spazio d'attesa con posti a sedere.

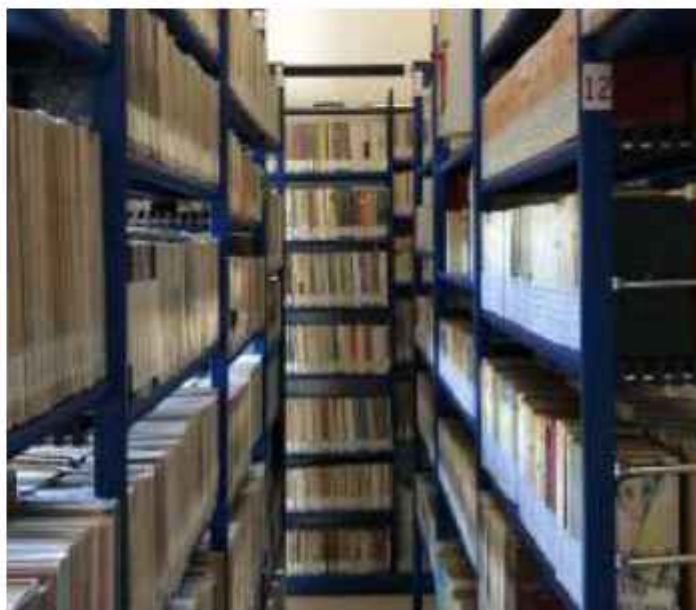
## EDIFICIO: Biblioteca Comunale ED08

Criticità: Arredamento, sussidi didattici e/o attrezzature creano ostacolo o strozzature

Prevedere il ricollocamento e/o sostituzione degli elementi che creano ostacolo o strozzature

Ricollocamento e/o sostituzione (in tutto o in parte) dell'arredamento, dei sussidi didattici e/o dell'attrezzatura in modo da non creare ostacolo e/o strozzature agli utenti con difficoltà motorie e/o sensoriali. In caso di corridoi e/o percorsi pedonali evitare di posizionare elementi che possono creare disturbo al centro della fascia di camminamento o in modo da costringere gli utenti ad effettuare una serie di curve per attraversare il percorso

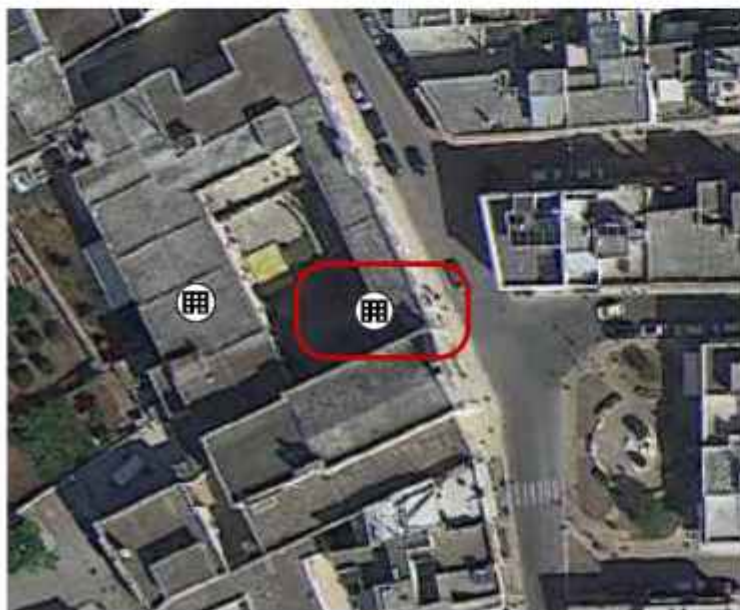
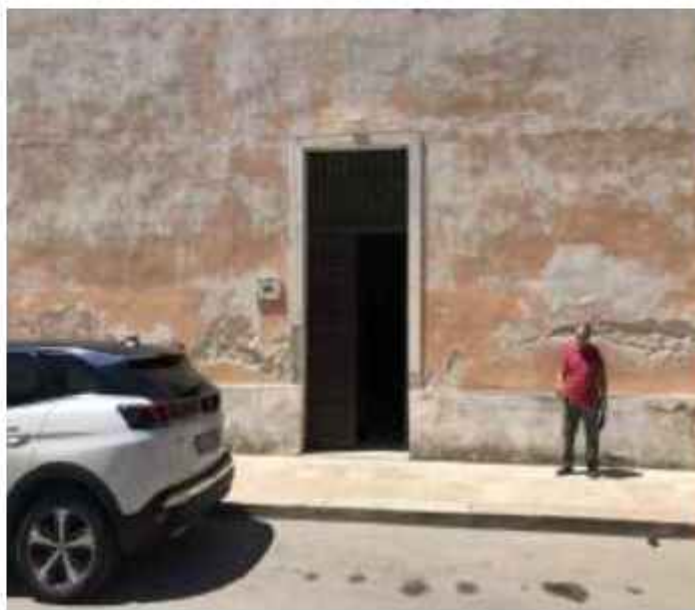
Criticità: Scarsa o inesistente dotazione di parcheggi riservati ai disabili.

#### ED.16

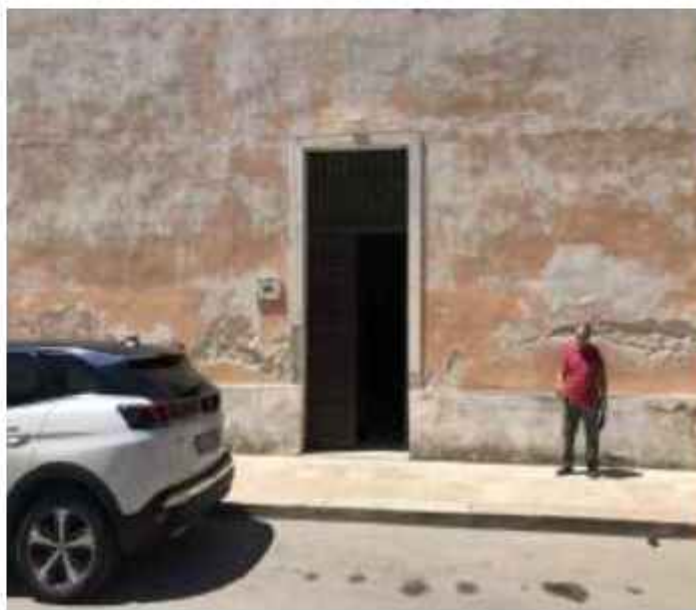
Criticità: Assenza di rampa per il superamento di dislivelli.

**ED.26**  
Demolizione di porzione di marciapiede utile all'inserimento della rampa (in opera o prefabbricata)  
Raccordo del percorso attraverso la creazione, con asporto/riporto di materiale, di rampa di lunghezza sufficiente ad ottenere una pendenza non superiore al 5% e di larghezza di almeno cm 100.  
Quando la differenza di quota fra i due piani (pedonale e carrabile) e' maggiore di cm 20, si suggerisce di corredarla con cordolo battiruota o elemento di medesima risposta funzionale, nonche' di corrimano, su almeno uno dei lati, visivamente percepibile alle persone ipovedenti. Si preferisce l'utilizzo di rampe realizzate mediante blocchi prefabbricati

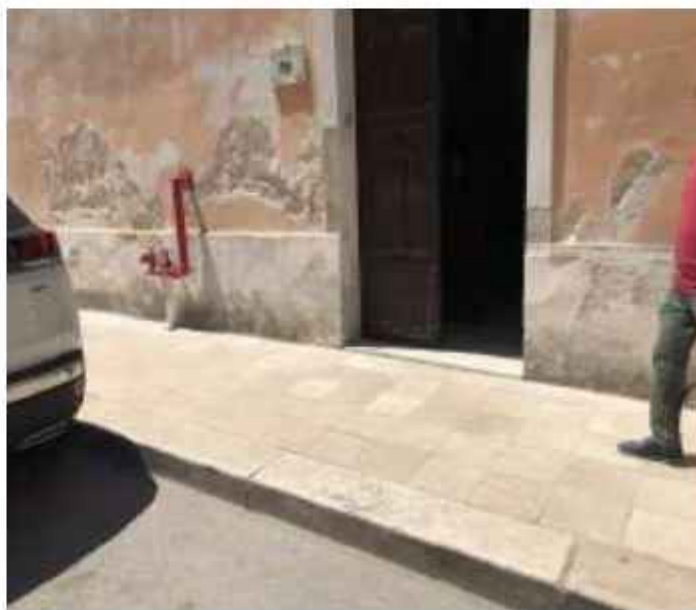
Criticità: Campanello e/o citofono non presente, da adeguare o ad un'altezza non compresa tra i 40 e i 130 cm.

ED.03

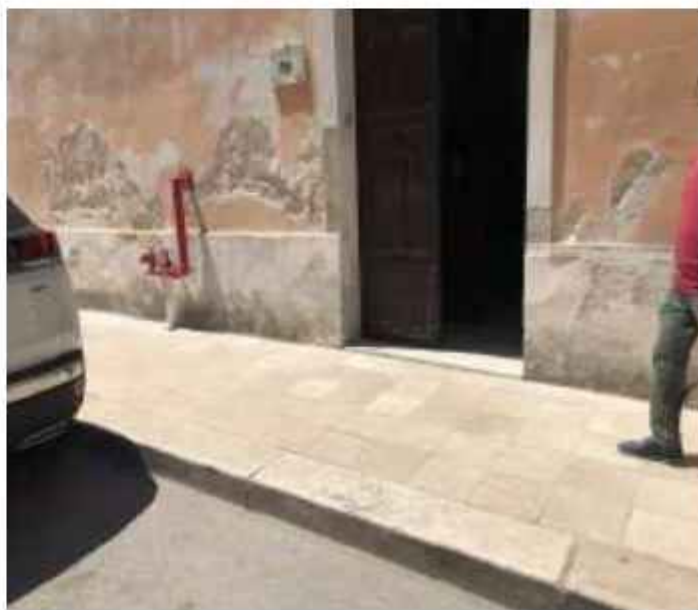
Criticità: Raccordo per il superamento di gradino entro i 2,5 cm.

ED.02  
Realizzazione di piccolo raccordo planimetrico  
Raccordo del percorso attraverso la creazione di una rampa di lunghezza sufficiente ad ottenere una pendenza non superiore al 5% e di larghezza pari alla larghezza del pedonale.

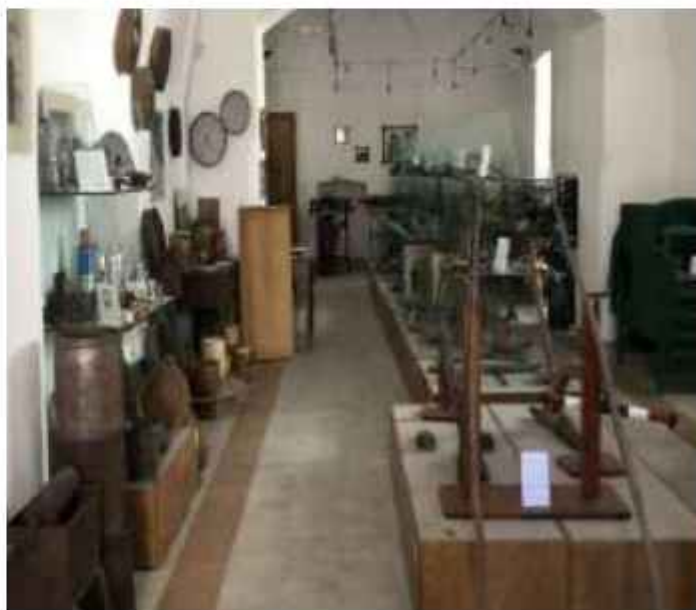
Criticità: Assenza e/o inadeguatezza delle fasce a pavimento.

#### ED.13

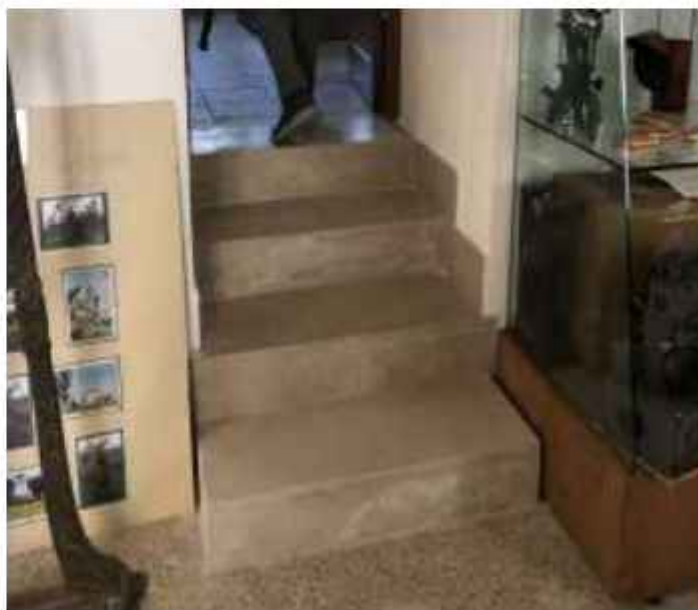
Criticità: Rampa per superamento 2-3 gradini.  
Necessità di inserimento rampa per il superamento dei gradini ortogonali  
al percorso pedonale.

ED.08

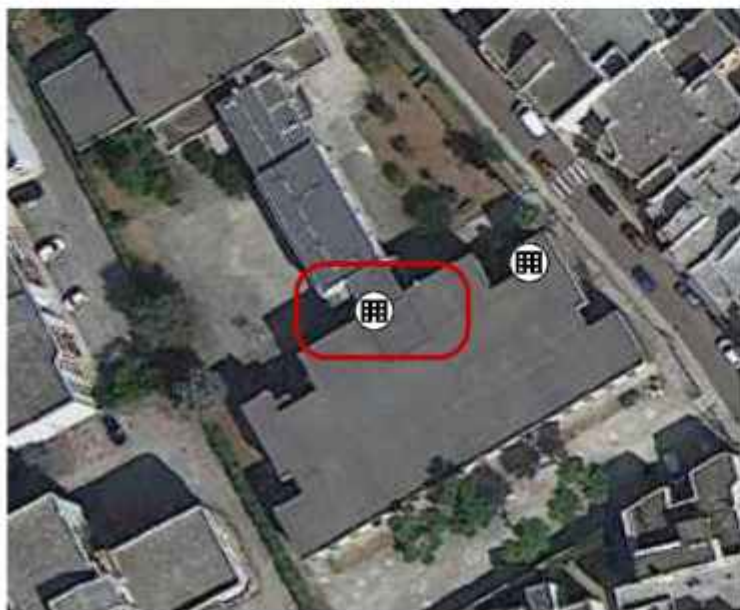
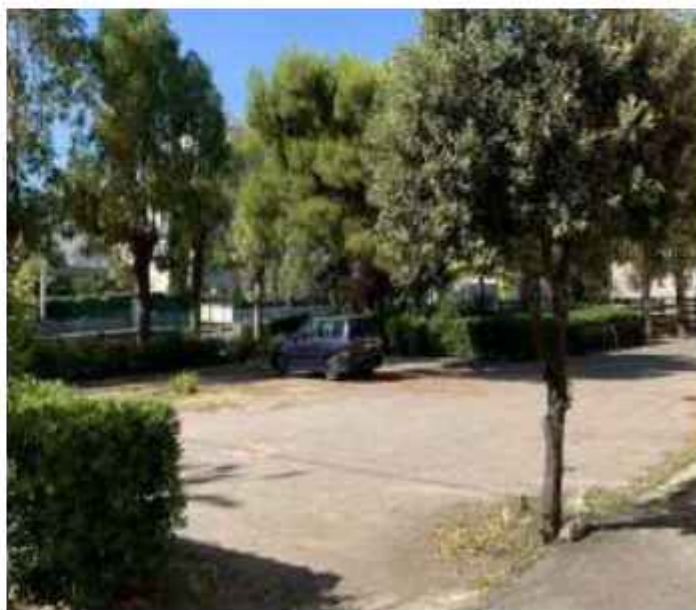
Criticità: Scarsa o inesistente dotazione di parcheggi riservati ai disabili.

#### ED.16

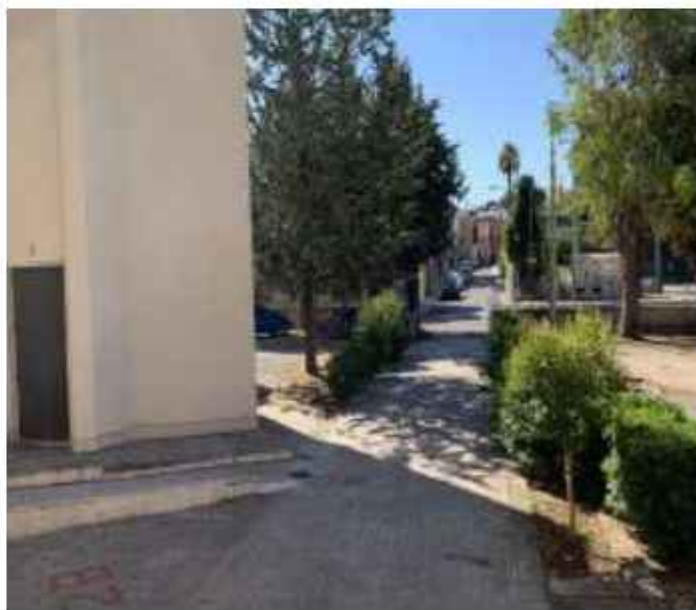
Criticità: Presenza di ostacoli difficilmente percepibili da utenti con difficoltà visive e/o sensoriali.

Rendere l'ostacolo maggiormente percepibile dall'utente ipovedente, con difficoltà visive e/o sensoriali.

Rendere l'ostacolo facilmente percepibile dall'utente ipovedente, con difficoltà visive e/o sensoriali colorandolo in maniera chiara ed inequivocabile tramite apposite vernici applicate su di esso (preferibilmente di colore rosso o giallo) e/o tramite l'applicazioni di bande adesive multicolore (giallo/nere). Azione da svolgere sui percorsi di avvicinamento a un edificio o lungo i camminamenti pedonali in cui l'utente può incontrare pali di pubblica illuminazione, semafori, segnali stradali e/o pubblicitari e arredi pesanti (panchine, fioriere, transenne, barriere di sicurezza, ecc) e leggeri (cestini, rastrelliere, ecc). Tale intervento è preferito all'eliminazione dell'ostacolo se quest'ultimo non risulta un impedimento per lo svolgimento di attività anche da parte di persone con ridotte o impedita capacità motorie.

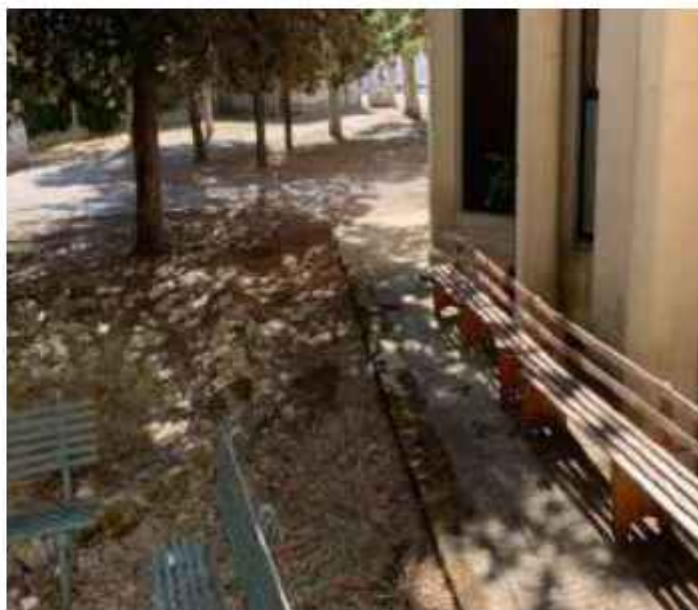
## EDIFICIO: Scuola Media "Buonsanto" ED10

Criticità: Percorso interno di eventuali giardini/cortili di pertinenza con  
pavimentazione inadeguata al transito di persone su sedia a ruote

Adeguamento della pavimentazione disastata in maniera tale da rendere il piano di calpestio complanare e raccordato adeguatamente alla pavimentazione esistente. Rendere la pavimentazione compatta e adatta al transito di persone su sedia a ruote, con piano di calpestio regolare, privo di sconnessioni ed elementi sporgenti dalla pavimentazione

Rimozione di porzione di pavimentazione esistente compreso il massetto di allettamento. Posa della pavimentazione su nuovo massetto sino ad ottenere un piano calpestabile complanare.

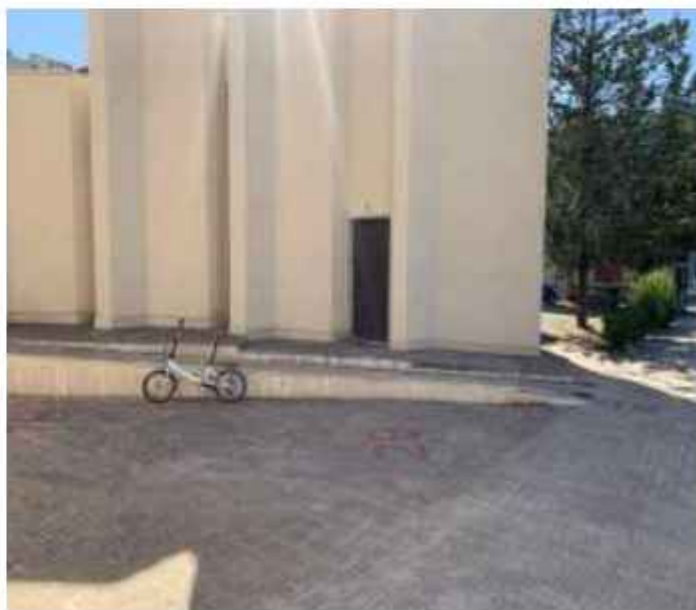
Criticità: Rampa da sostituire e/o adeguare.

#### ED.01

La pendenza delle rampe non deve superare l'8%.

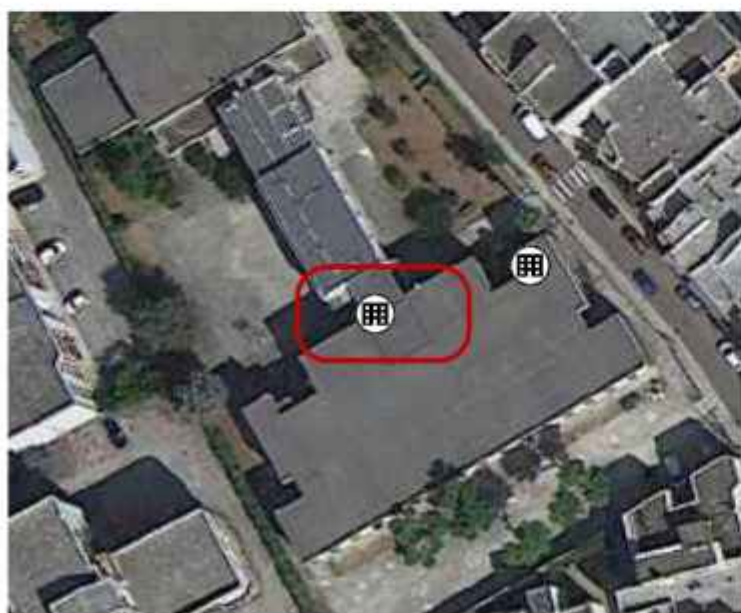
Criticità: Porte a vetri senza elemento di segnalazione della trasparenza

ED.28

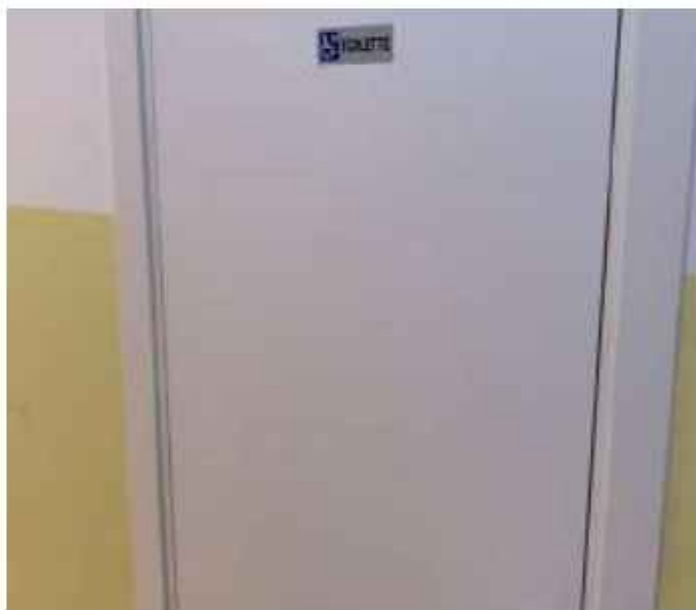
Criticità: Servizi igienici per disabili non adeguatamente segnalati tramite dispositivi luminosi, acustici e tattili, totem informativi, ecc.

#### ED.11

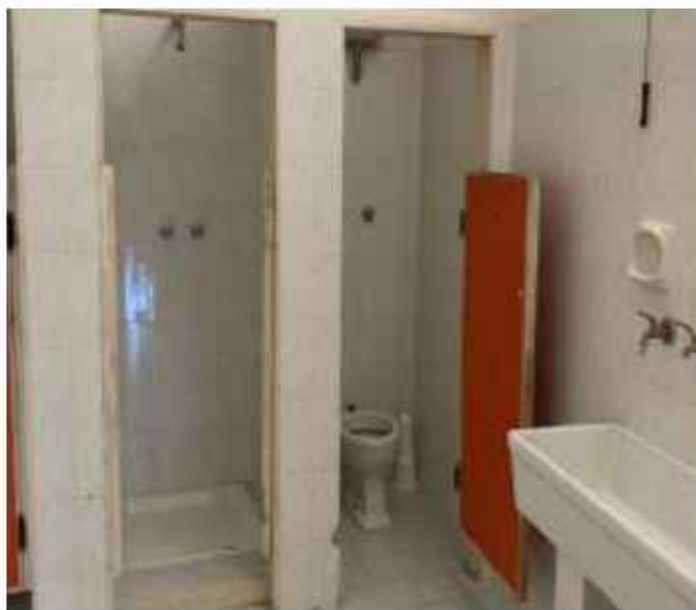
Criticità: Assenza o inadeguatezza di docce accessibili.

Realizzazione/adeguamento con installazione di docce e' considerate accessibile la doccia avente le seguenti caratteristiche: il piatto deve essere a filo pavimento, con doccia a telefono, dotata di sedile ribaltabile posto a 50 cm da terra e dotata di maniglioni posti a 80 cm.

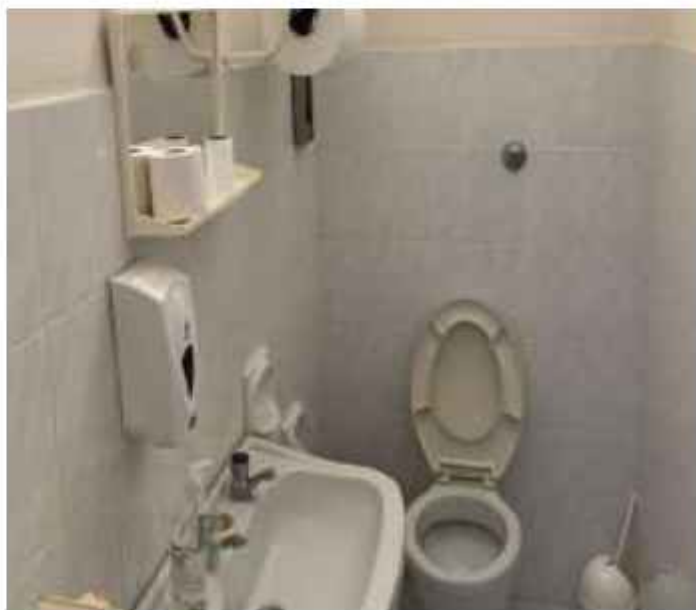
Criticità: Assenza di specchio posizionato ad altezza adeguata a persona seduta.

ED.15  
Inserimento/adeguamento specchio  
Inserimento specchio per disabili posto ad altezza tale da essere utilizzabile da parte di persona seduta.

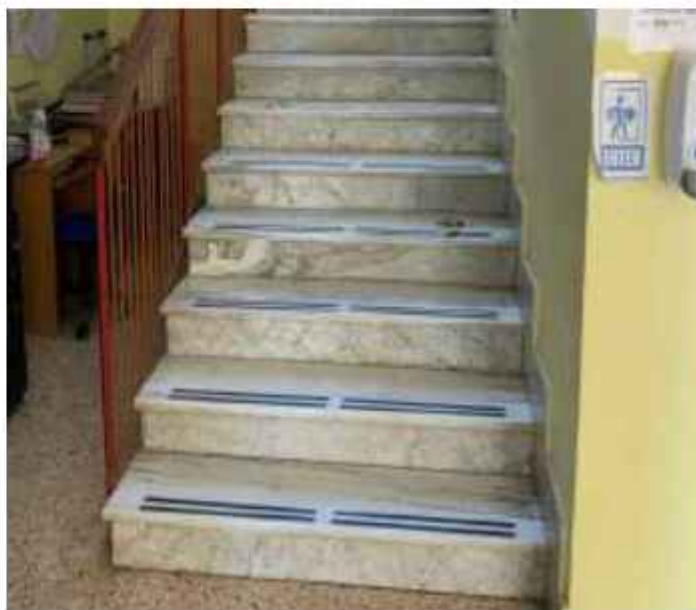
Criticità: Necessita' di prevedere un sistema di sollevamento per il raggiungimento dei livelli costituenti l'edificio / ascensore.

Installazione di piattaforma elevatrice con cabina (tipo "miniascensore"). Applicabile con guide su muro esistente oppure dotata di struttura autoportante. L'ascensore in caso di adeguamento di edifici preesistenti, ove non sia possibile l'installazione di cabine di dimensioni superiori, può avere le seguenti caratteristiche:

- cabina di dimensioni minime di 1,20 m di profondità e 0,80 m di larghezza;
- porta con luce netta minima di 0,75 m posta sul lato corto;
- piattaforma minima di distribuzione anteriormente alla porta della cabina di 1,40 x 1,40 m;
- portata utile minima di kg 180.

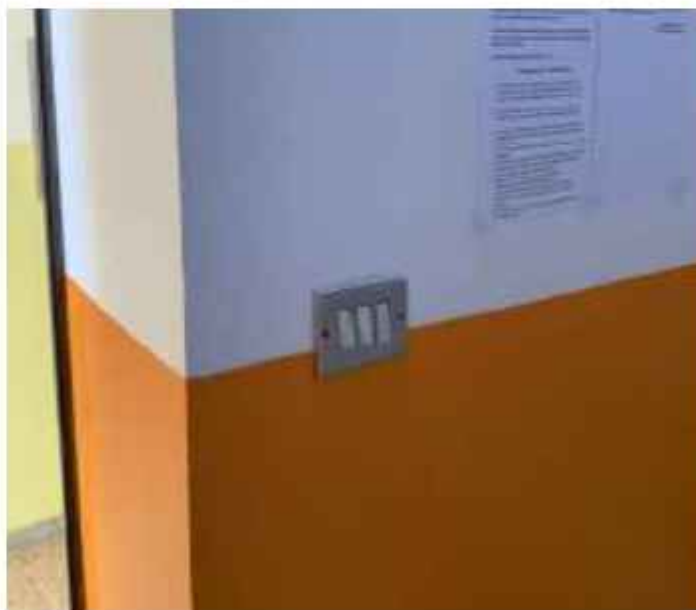
Criticità: Assenza di illuminazione artificiale con comando individuabile al buio e disposto su ogni pianerottolo.

##### Sostituzione interruttori e posizionamento adeguato

Gli apparecchi elettrici, i quadri generali, le valvole e i rubinetti di arresto delle varie utenze, i regolatori di impianti di riscaldamento e di condizionamento, i campanelli di allarme, il citofono, devono essere per tipo e posizione planimetrica ed altimetrica, tali da permettere un uso agevole anche da parte della persona su sedia a ruote; devono, inoltre, essere facilmente individuabili anche in condizioni di scarsa visibilità ed essere protetti dal danneggiamento per urto.

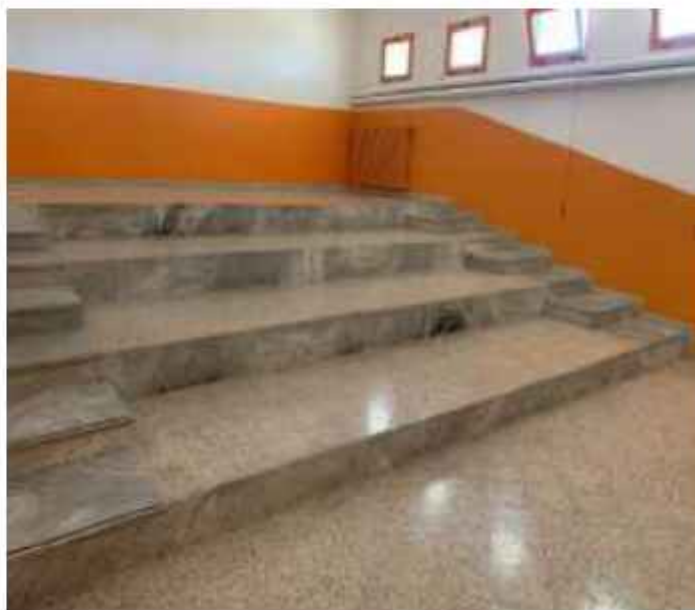
Criticità: Assenza di segnali a pavimento percepibili anche dai non vedenti, collocati ad almeno 30 cm dal primo e dall'ultimo gradino.

Realizzazione di fasce sulle scale

Le rampe di scale devono essere facilmente percepibili, anche per i non vedenti. Un segnale al pavimento (fascia di materiale diverso o comunque percepibile anche da parte dei non vedenti), situato almeno a 30 cm dal primo e dall'ultimo scalino, deve indicare l'inizio e la fine della rampa.

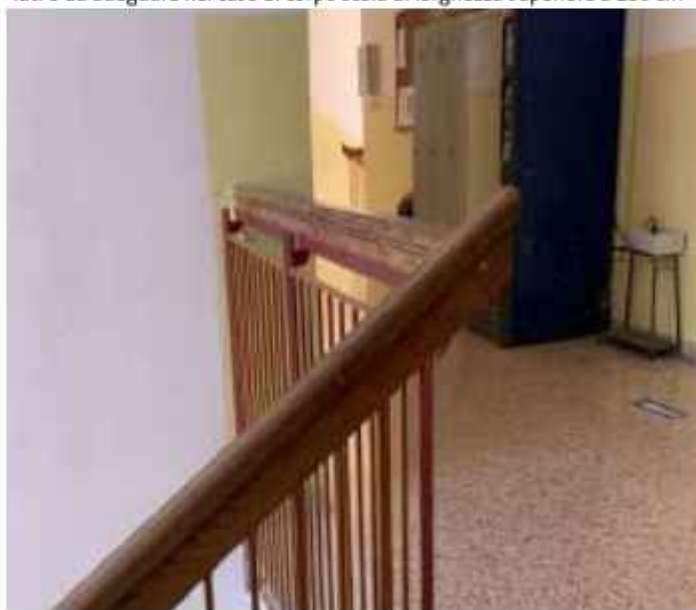
Criticità: Assenza od inadeguatezza del corrimano.  
Corpo scala non dotato di corrimano che sborda 30 cm oltre l'inizio e la fine delle rampe/corrimano da adeguare. Corrimano non presente su entrambi i lati o da adeguare nel caso di corpo scala di larghezza superiore a 180 cm

##### Inserimento di corrimano

Il corrimano, nel caso di un uso da parte di persone adulte dovrà avere preferibilmente sezione con diametro di mm 40, nel caso di maggior uso da parte di bambini il diametro non dovrà superare i 30 mm. I corrimani utilizzati da parte degli adulti saranno posti ad un'altezza compresa tra 90 e 100 cm, quelli utilizzati da parte dei bambini andranno posti a un'altezza compresa tra cm 60 e cm 75. In caso di utenza mista si consiglia l'utilizzo di doppio corrimano posto alle due altezze. Il corrimano dovrà essere prolungato di cm 30 oltre il primo e l'ultimo gradino. La distanza tra il corrimano e la parete dovrà essere compresa tra i 4 e i 5 cm. Affinche' le mensole di fissaggio al muro non costituiscano ostacolo sarà indispensabile posizionarle sulla parte inferiore del corrimano. Il materiale dovrà assicurare una presa sicura (anti-scivolo) ed essere gradevole al tatto. Il corrimano deve essere sempre presente su entrambi i lati della scala. Nel caso in cui il corpo scala sia largo almeno 180 cm bisogna predisporre un corrimano su entrambi i lati

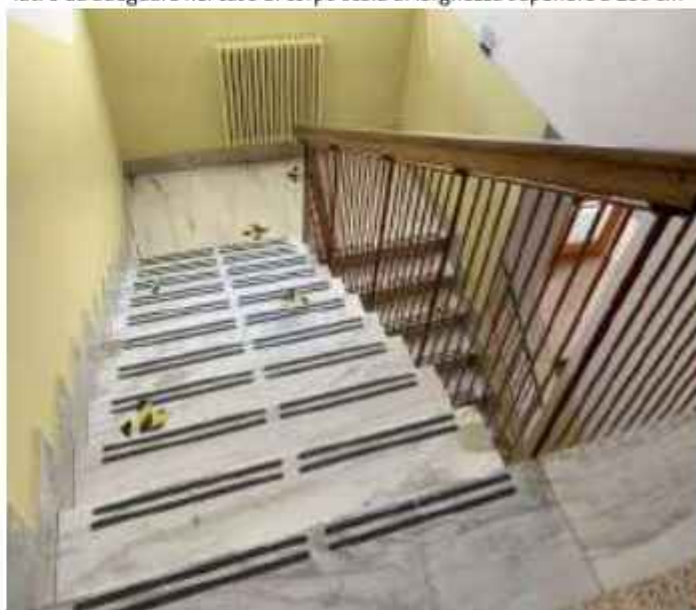
Criticità: Assenza od inadeguatezza del corrimano.  
Corpo scala non dotato di corrimano che sborda 30 cm oltre l'inizio e la fine delle rampe/corrimano da adeguare. Corrimano non presente su entrambi i lati o da adeguare nel caso di corpo scala di larghezza superiore a 180 cm

#### Inserimento di corrimano

Il corrimano, nel caso di un uso da parte di persone adulte dovrà avere preferibilmente sezione con diametro di mm 40, nel caso di maggior uso da parte di bambini il diametro non dovrà superare i 30 mm. I corrimani utilizzati da parte degli adulti saranno posti ad un'altezza compresa tra 90 e 100 cm, quelli utilizzati da parte dei bambini andranno posti a un'altezza compresa tra cm 60 e cm 75. In caso di utenza mista si consiglia l'utilizzo di doppio corrimano posto alle due altezze. Il corrimano dovrà essere prolungato di cm 30 oltre il primo e l'ultimo gradino. La distanza tra il corrimano e la parete dovrà essere compresa tra i 4 e i 5 cm. Affinche' le mensole di fissaggio al muro non costituiscano ostacolo sarà indispensabile posizionarle sulla parte inferiore del corrimano. Il materiale dovrà assicurare una presa sicura (anti-scivolo) ed essere gradevole al tatto. Il corrimano deve essere sempre presente su entrambi i lati della scala. Nel caso in cui il corpo scala sia largo almeno 180 cm bisogna predisporre un corrimano su entrambi i lati

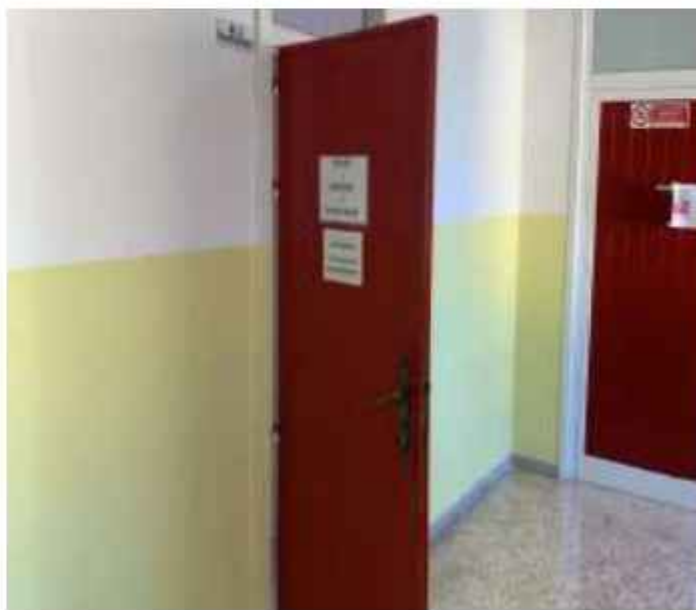
Criticità: Segnaletica poco o per nulla chiara, non esauriente e/o non facilmente leggibile / Segnaletica da adeguare.

Individuazione dei percorsi e della segnaletica di riferimento necessaria. La percepiibilità della segnaletica informativa interna avviene principalmente mediante il contrasto visivo, tattile e acustico del segnale rispetto al contesto adiacente. A integrazione dei percorsi guidati interni, necessari a condurre il disabile sensoriale lungo gli spazi comuni e nelle singole unità ambientali, è necessario prevedere una seconda azione, ovvero l'installazione di opportuna segnaletica complementare luminosa negli atri o bussole di ingresso, lungo gli spazi di distribuzione, i disimpegni, all'uscita di vani scala e ascensori. La segnaletica dedicata ai disabili sensoriali (sia visivi, sia uditivi) può comprendere anche totem informativi, segnali tattili e mappe a rilievo che riportano l'indicazione schematica della localizzazione del disabile sensoriale all'interno dell'edificio, servendosi del linguaggio Braille, da posizionare agli ingressi e negli spazi comuni di maggior passaggio. In via generale, la segnaletica tattile prevista dal Piano e alla valutazione del progettista di volta in volta individuato, comprenderà:

- almeno una mappa tattile per ogni piano dell'edificio. Ogni mappa indicherà i luoghi di uso comune e la posizione dell'eventuale uscita di emergenza;
- segnali tattili di "pericolo valicabile" in cima alle scale e di "attenzione/servizio" alla base delle medesime, anche se non comprese in un percorso tattile;
- segnali tattili per l'individuazione dei servizi igienici;
- eventuale piccola mappa tattile all'esterno dei servizi igienici;
- eventuali cartellini con scritte in braille ed il large print da apporre sulla porta dei locali di uso comune.

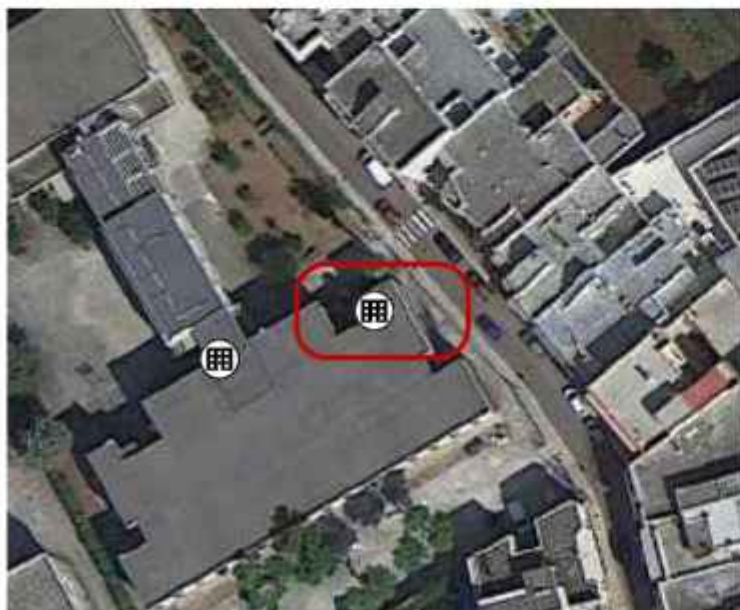
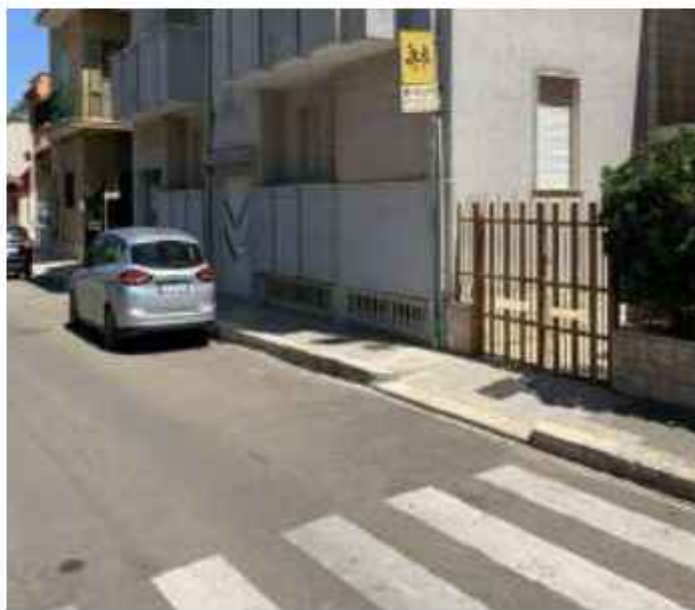
Criticità: Scarsa o inesistente dotazione di parcheggi riservati ai disabili.

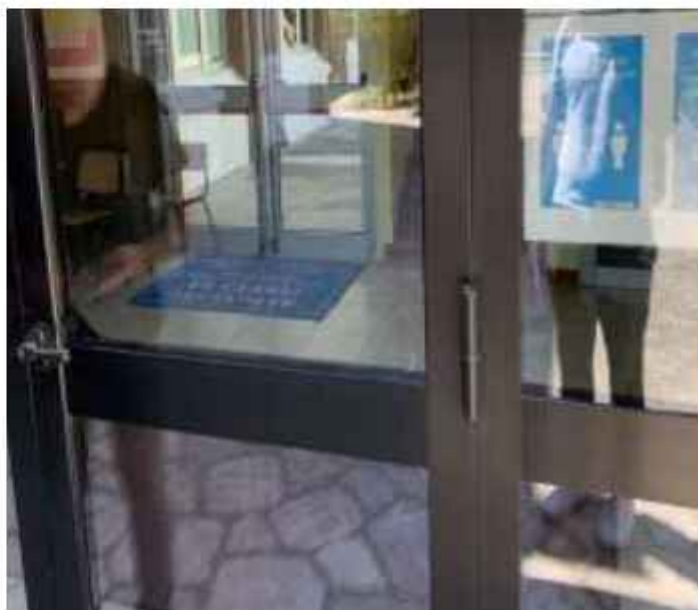
Criticità: Porte a vetri senza elemento di segnalazione della trasparenza

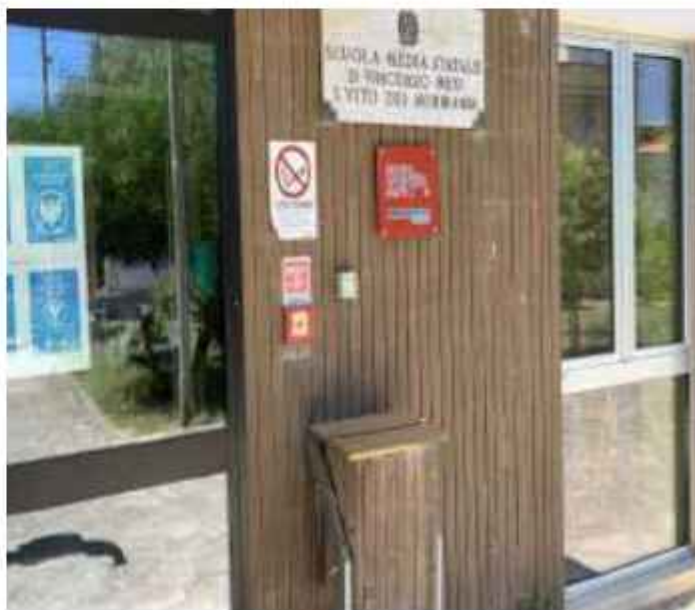
Criticità: Campanello e/o citofono non presente, da adeguare o ad un'altezza non compresa tra i 40 e i 130 cm.

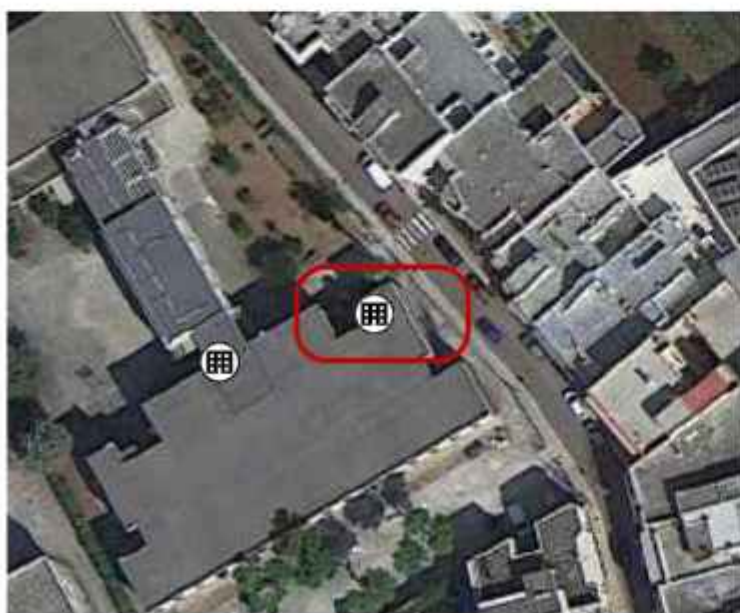
Criticità: Raccordo per il superamento di gradino entro i 2,5 cm.

ED.02  
Realizzazione di piccolo raccordo planimetrico  
Raccordo del percorso attraverso la creazione di una rampa di lunghezza sufficiente ad ottenere una pendenza non superiore al 5% e di larghezza pari alla larghezza del pedonale.

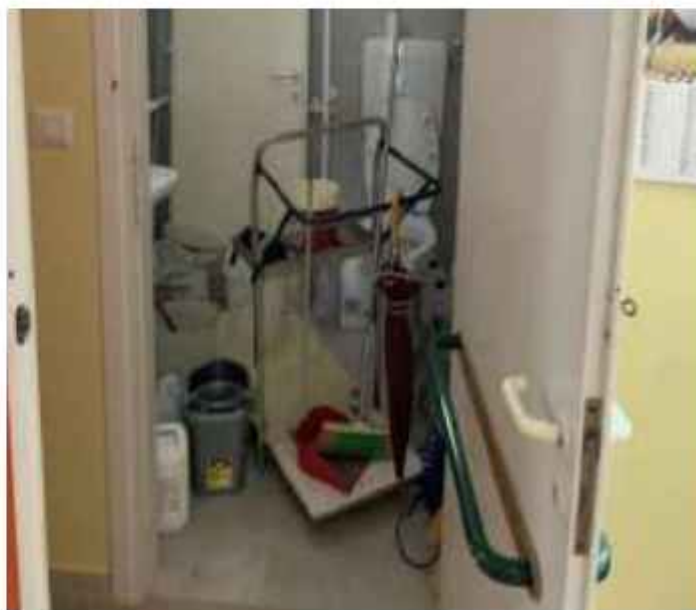
Criticità: Servizi igienici per disabili non adeguatamente segnalati tramite dispositivi luminosi, acustici e tattili, totem informativi, ecc.

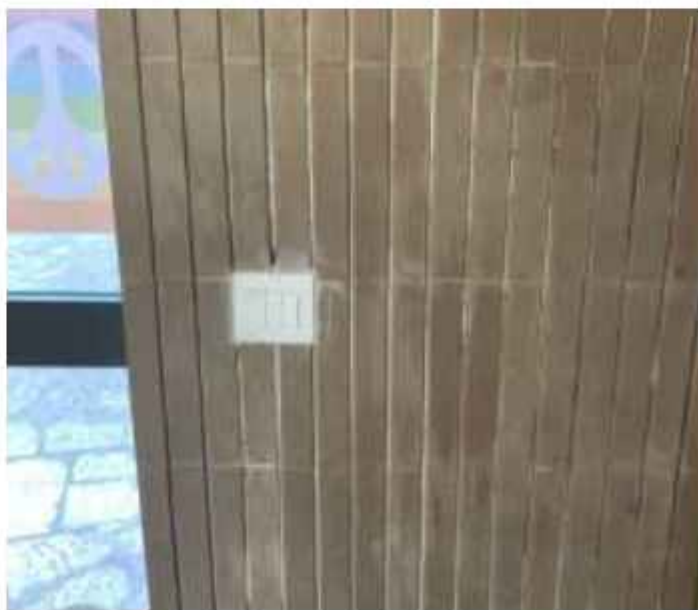
Criticità: Assenza di illuminazione artificiale con comando individuabile al buio e disposto su ogni pianerottolo.

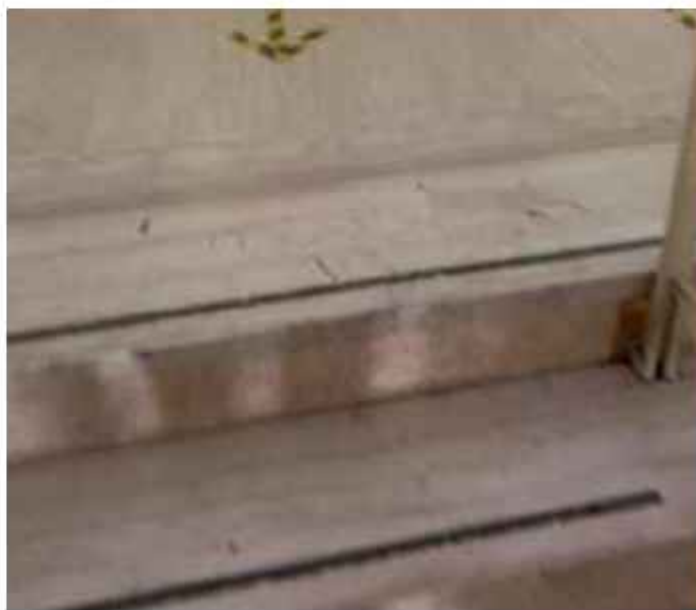
Criticità: Assenza di segnali a pavimento percepibili anche dai non vedenti, collocati ad almeno 30 cm dal primo e dall'ultimo gradino.

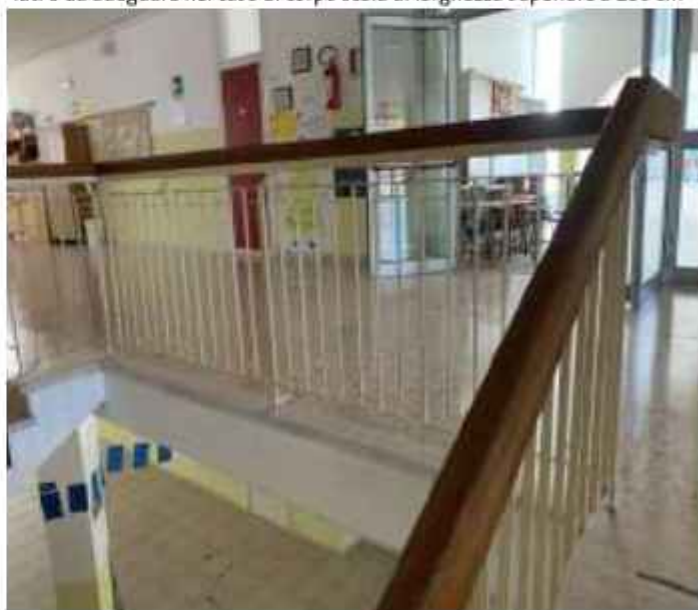
Criticità: Assenza od inadeguatezza del corrimano.  
Corpo scala non dotato di corrimano che sborda 30 cm oltre l'inizio e la fine delle rampe/corrimano da adeguare. Corrimano non presente su entrambi i lati o da adeguare nel caso di corpo scala di larghezza superiore a 180 cm

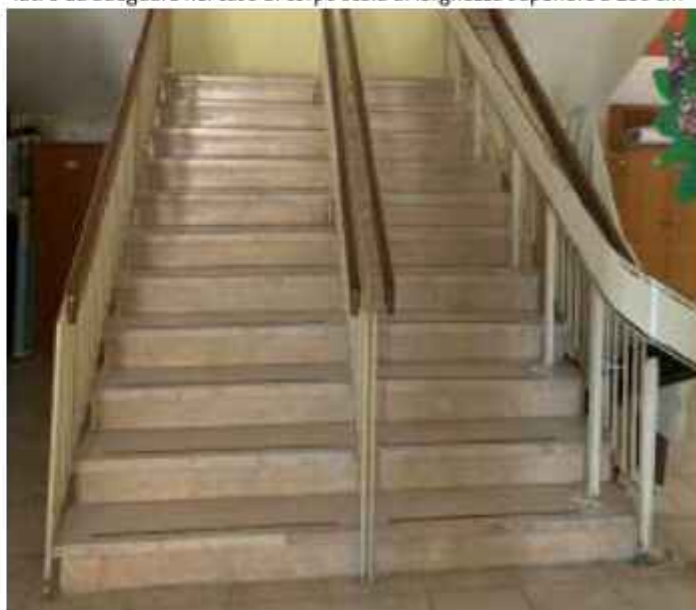
Criticità: Assenza od inadeguatezza del corrimano.  
Corpo scala non dotato di corrimano che sborda 30 cm oltre l'inizio e la fine delle rampe/corrimano da adeguare. Corrimano non presente su entrambi i lati o da adeguare nel caso di corpo scala di larghezza superiore a 180 cm

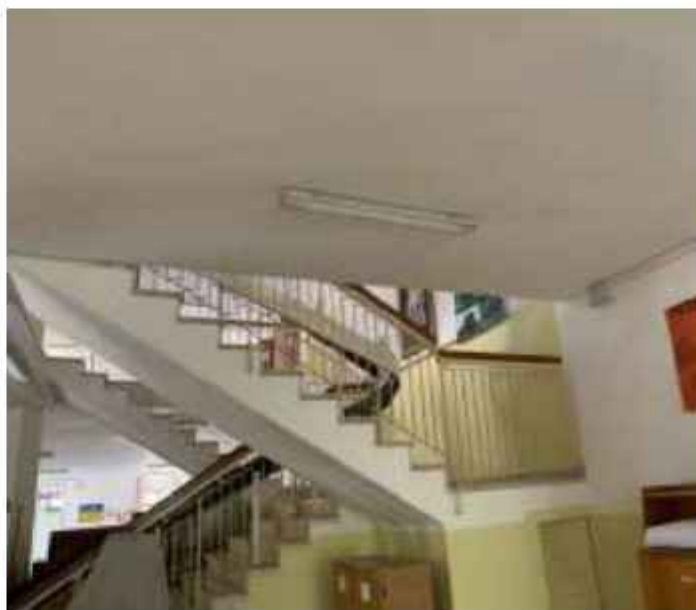
Criticità: Gradini delle scale privi delle caratteristiche e/o dei requisiti richiesti dalla norma e/o da adeguare.

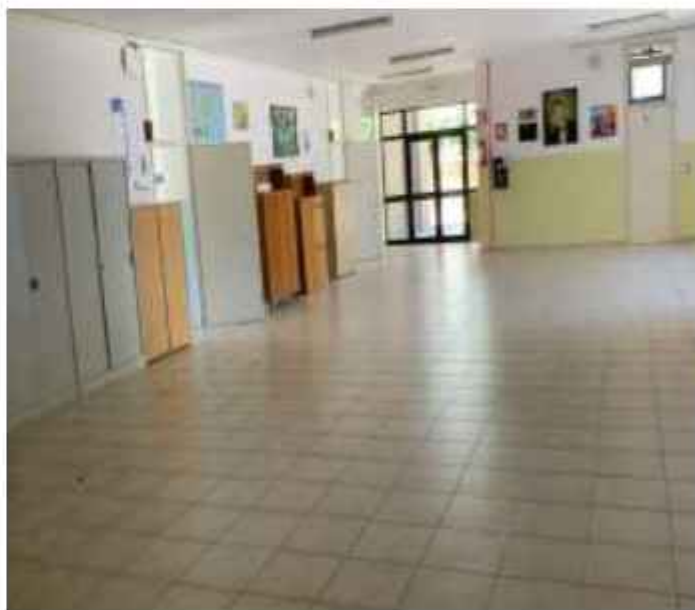
Criticità: Assenza e/o inadeguatezza delle fasce a pavimento.

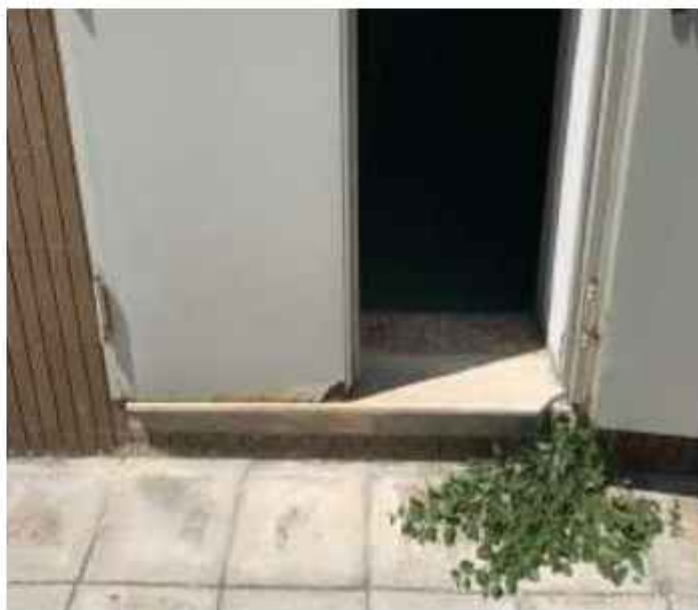
Criticità: Rampa per superamento 2-3 gradini.  
Necessità di inserimento rampa per il superamento dei gradini ortogonali  
al percorso pedonale.

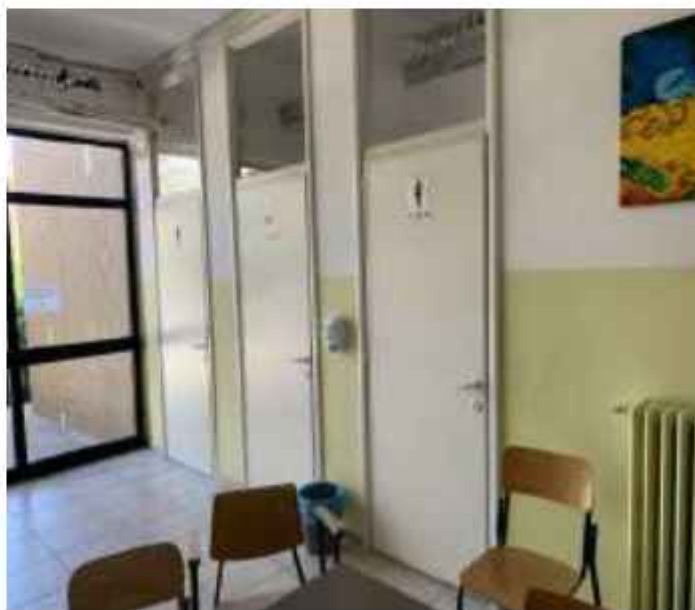
Criticità: Segnaletica poco o per nulla chiara, non esauriente e/o non facilmente leggibile / Segnaletica da adeguare.

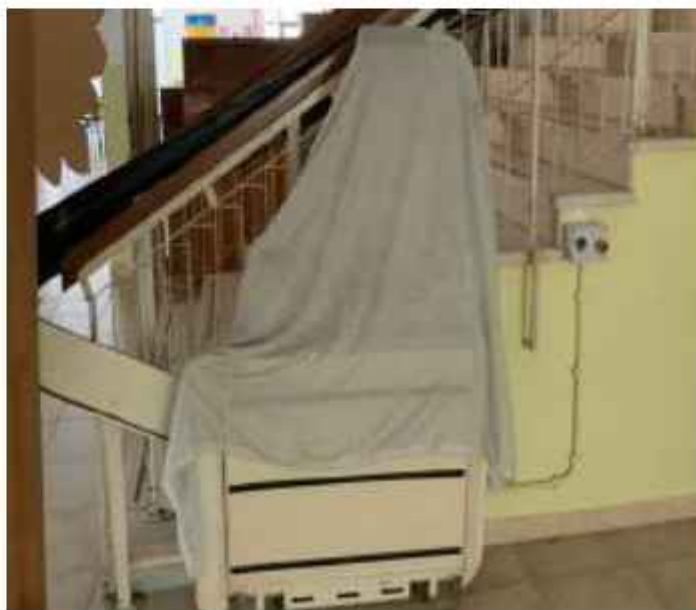
Criticità: Necessità di prevedere un sistema di sollevamento per il raggiungimento dei livelli costituenti l'edificio / ascensore.
