Comune di  
**SAN VITO DEI NORMANNI**  
Provincia di Brindisi

# PIANO PER L'ELIMINAZIONE DELLE BARRIERE ARCHITETTONICHE

# ALL.2

## SCHEDE AMBITO EDILIZIO

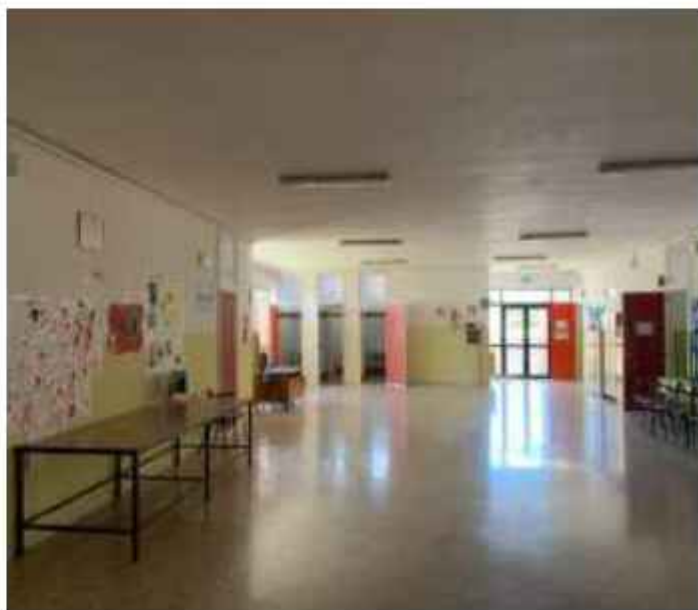
Criticità: Assenza di illuminazione artificiale con comando individuabile al buio e disposto su ogni pianerottolo.

Gli apparecchi elettrici, i quadri generali, le valvole e i rubinetti di arresto delle varie utenze, i regolatori di impianti di riscaldamento e di condizionamento, i campanelli di allarme, il citofono, devono essere per tipo e posizione planimetrica ed altimetrica, tali da permettere un uso agevole anche da parte della persona su sedia a ruote; devono, inoltre, essere facilmente individuabili anche in condizioni di scarsa visibilità ed essere protetti dal danneggiamento per urto.

Gli apparecchi elettrici, i quadri generali, le valvole e i rubinetti di arresto delle varie utenze, i regolatori di impianti di riscaldamento e di condizionamento, i campanelli di allarme, il citofono, devono essere posti ad una altezza compresa tra i 40 e i 140 cm. Per gli interruttori si consiglia un posizionamento a 60-140 cm di altezza.

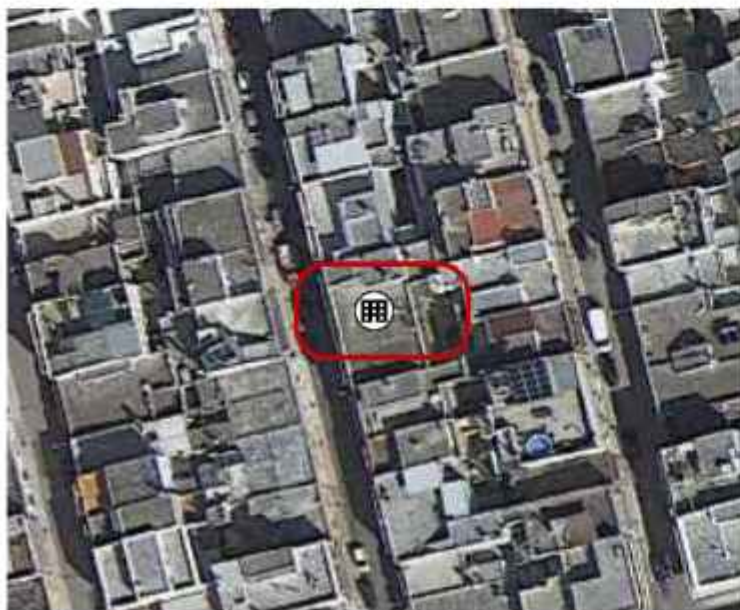
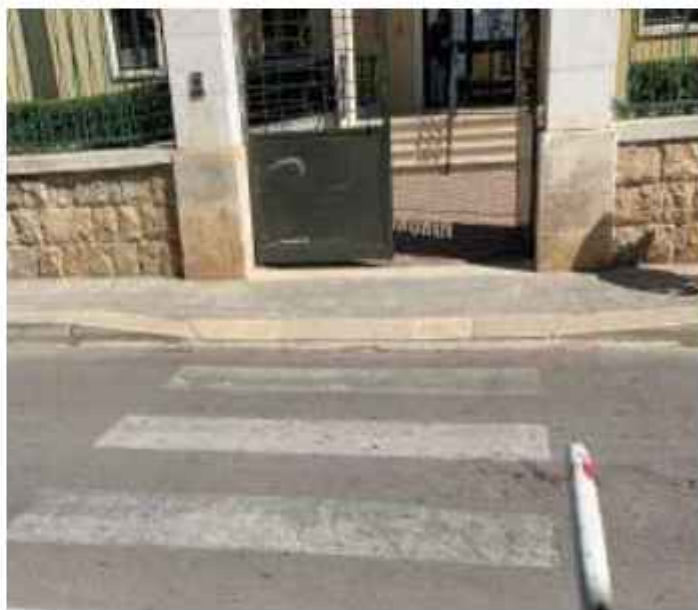
Criticità: Scarsa o inesistente dotazione di parcheggi riservati ai disabili.

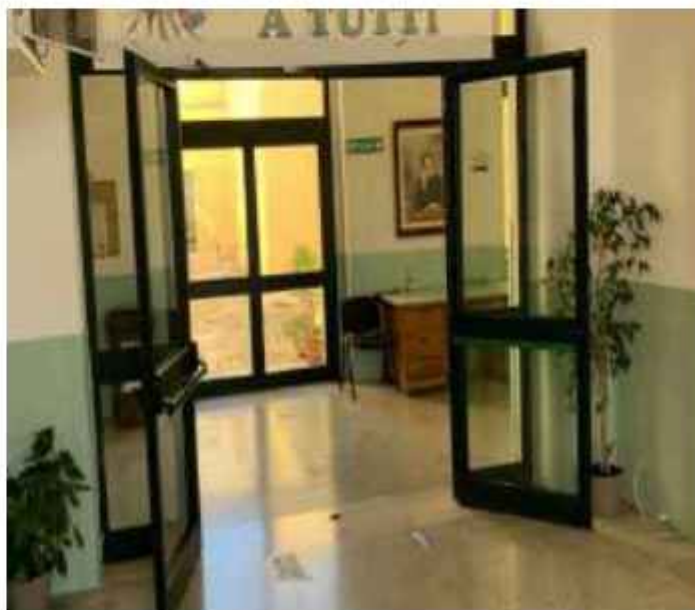
Criticità: Porte a vetri senza elemento di segnalazione della trasparenza

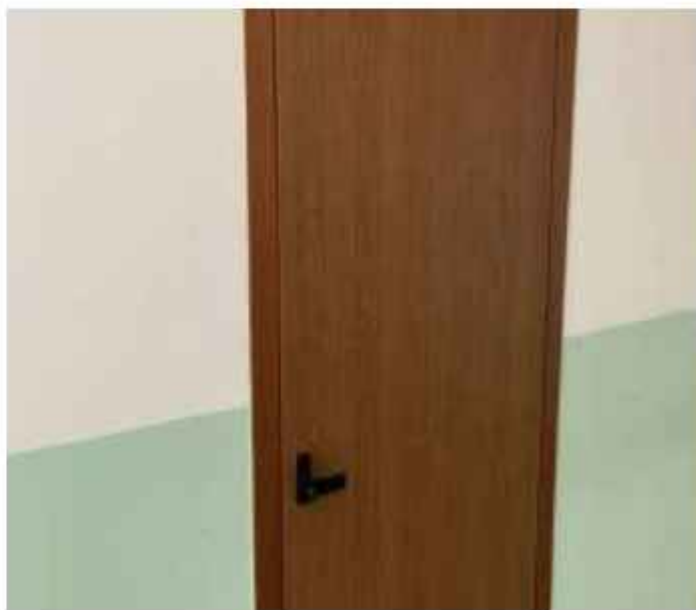
Criticità: Servizi igienici per disabili non adeguatamente segnalati tramite dispositivi luminosi, acustici e tattili, totem informativi, ecc.

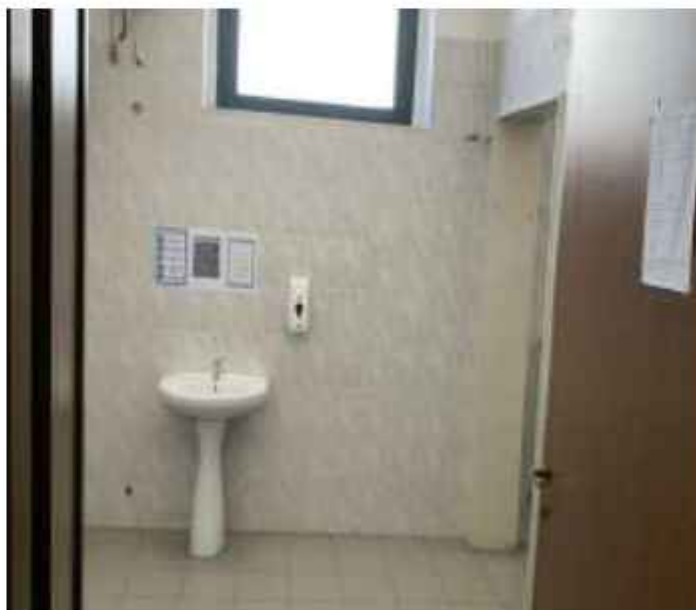
Criticità: Servizio igienico non funzionale e/o con sanitari non conformi alle normative. Adeguamento a servizio igienico accessibile di servizio esistente.

- la doccia deve essere a pavimento, dotata di sedile ribaltabile e doccia a telefono. Nei servizi igienici dei locali aperti al pubblico è necessario prevedere e installare il corrimano in prossimità della tazza w.c., posto ad altezza di cm 80 dal calpestio, e di diametro cm 3-4; se fissato a parete deve essere posto a cm 5 dalla stessa.

Nei casi di adeguamento è consentita la eliminazione del bidet e la sostituzione della vasca con una doccia a pavimento al fine di ottenere anche senza modifiche sostanziali del locale, uno spazio laterale di accostamento alla tazza w.c. e di definire sufficienti spazi di manovra.

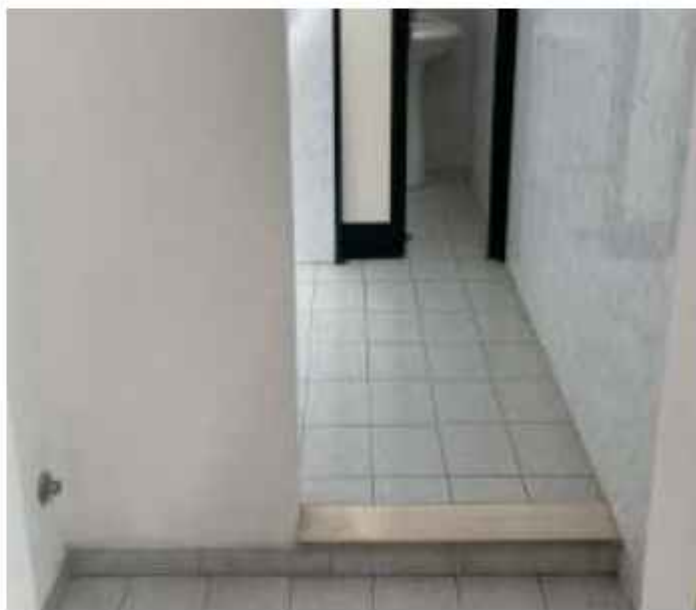
Criticità: Assenza o inadeguatezza di docce accessibili.

Realizzazione/adeguamento con installazione di docce  
e' considerate accessibile la doccia avente le seguenti caratteristiche: il piatto deve  
essere a filo pavimento, con doccia a telefono, dotata di sedile ribaltabile posto a  
50 cm da terra e dotata di maniglioni posti a 80 cm.

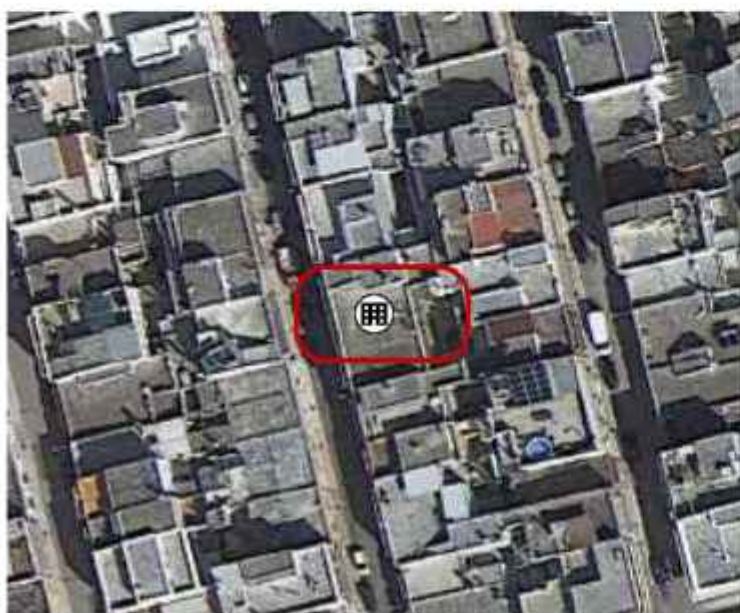
Criticità: Assenza di specchio posizionato ad altezza adeguata a persona seduta.

ED.15  
Inserimento/adeguamento specchio  
Inserimento specchio per disabili posto ad altezza tale da essere utilizzabile da parte di persona seduta.

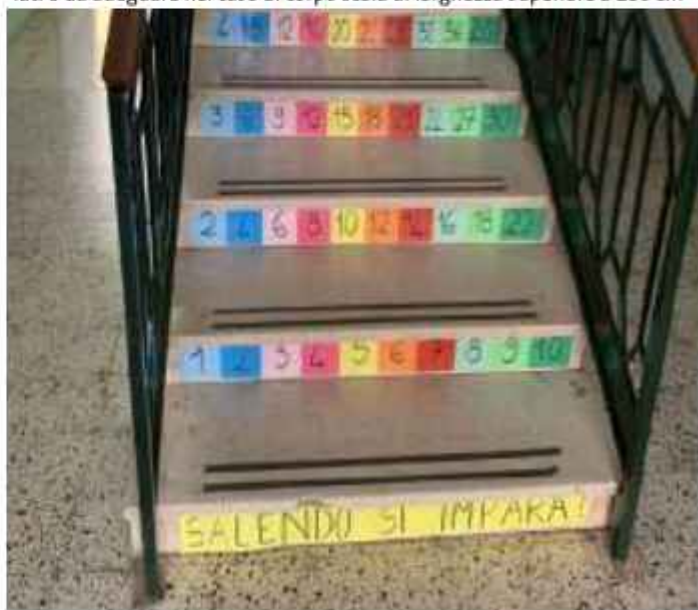
Criticità: Assenza od inadeguatezza del corrimano.  
Corpo scala non dotato di corrimano che sborda 30 cm oltre l'inizio e la fine delle rampe/corrimano da adeguare. Corrimano non presente su entrambi i lati o da adeguare nel caso di corpo scala di larghezza superiore a 180 cm

##### Inserimento di corrimano

Il corrimano, nel caso di un uso da parte di persone adulte dovrà avere preferibilmente sezione con diametro di mm 40, nel caso di maggior uso da parte di bambini il diametro non dovrà superare i 30 mm. I corrimani utilizzati da parte degli adulti saranno posti ad un'altezza compresa tra 90 e 100 cm, quelli utilizzati da parte dei bambini andranno posti a un'altezza compresa tra cm 60 e cm 75. In caso di utenza mista si consiglia l'utilizzo di doppio corrimano posto alle due altezze. Il corrimano dovrà essere prolungato di cm 30 oltre il primo e l'ultimo gradino. La distanza tra il corrimano e la parete dovrà essere compresa tra i 4 e i 5 cm. Affinche' le mensole di fissaggio al muro non costituiscano ostacolo sarà indispensabile posizionarle sulla parte inferiore del corrimano. Il materiale dovrà assicurare una presa sicura (anti-scivolo) ed essere gradevole al tatto. Il corrimano deve essere sempre presente su entrambi i lati della scala. Nel caso in cui il corpo scala sia largo almeno 180 cm bisogna predisporre un corrimano su entrambi i lati

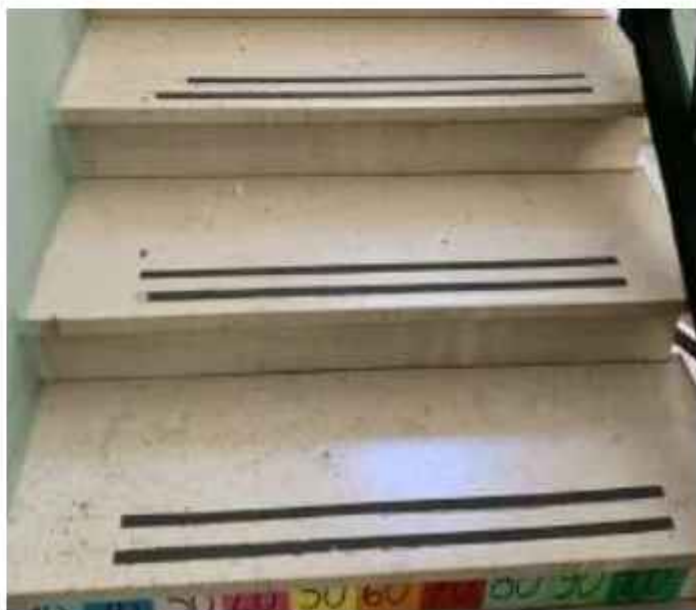
Criticità: Gradini delle scale privi delle caratteristiche e/o dei requisiti richiesti dalla norma e/o da adeguare.

I gradini delle scale devono avere una pedata antisdrucciolevole. Per pavimentazione antisdrucciolevole si intende una pavimentazione realizzata con materiali il cui coefficiente di attrito, misurato secondo il metodo della B.C.R.A. (British Ceramic Research Association) sia superiore a: 0,40 per elemento scivolante cuoio su pavimentazione asciutta 0,40 per elemento scivolante gomma su pavimentazione bagnata i valori predetti di attrito non devono essere modificati dall'apposizione di strati di finitura lucidanti o di protezione, che, devono essere applicati sui materiali prima della prova. Adeguare o, in caso di assenza, disporre le fasce antiscivolo in corrispondenza di ogni gradino del corpo scala. Posizionare a 30 cm dall'inizio e dalla fine del corpo scala fasce identificative antiscivolo.

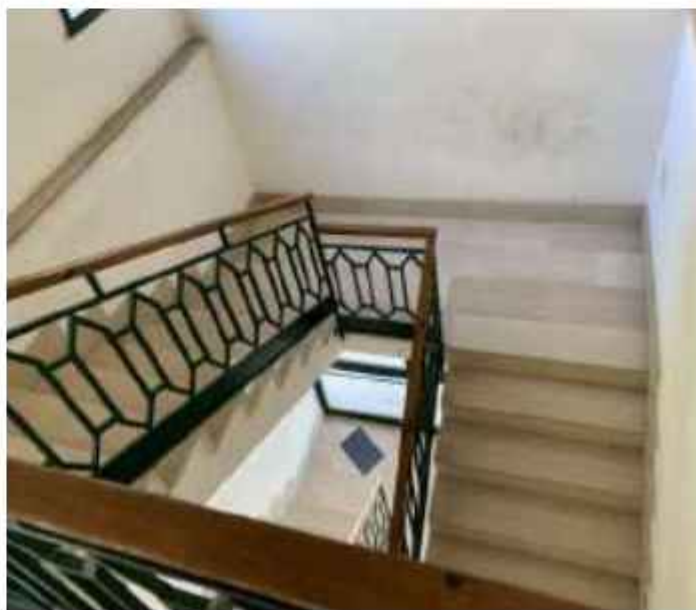
Criticità: Assenza e/o inadeguatezza delle fasce a pavimento.

##### Realizzazione di fasce a pavimento

La norma prevede che nelle parti comuni dell'edificio, si deve provvedere ad una chiara individuazione dei percorsi, eventualmente mediante una adeguata differenziazione nel materiale e nel colore delle pavimentazioni. e' utile prevedere di integrare la segnaletica tattile con indicazioni adesive a pavimento, in colori vivaci, fortemente contrastanti con la pavimentazione. Si tratta di dispositivi utili per gli ipovedenti.

I grigliati utilizzati nei calpestii debbono avere maglie con vuoti tali da non costituire ostacolo o pericolo rispetto a ruote, bastoni di sostegno, ecc.; gli zerbini devono essere incassati e le guide solidamente ancorate.

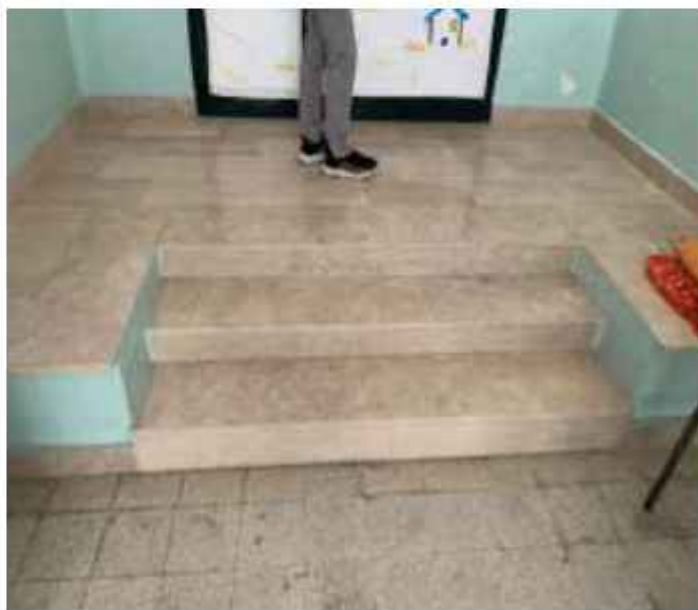
Criticità: Rampa per superamento 2-3 gradini.  
Necessità di inserimento rampa per il superamento dei gradini ortogonali  
al percorso pedonale.

Realizzazione di nuova rampa

Raccordo del percorso attraverso la creazione, con riporto di materiale, di una rampa di lunghezza sufficiente ad ottenere una pendenza non superiore al 5% e di larghezza pari alla larghezza del pedonale. Ogni rampa di nuova realizzazione dovrà sempre avere una superficie trattata, in modo tale da rendere percepibile il manufatto da parte delle persone non vedenti attraverso un segnale tattile plantare ottenibile mediante incisione del materiale secondo la codificazione determinata dalle associazioni locali delle persone non vedenti. Il medesimo materiale costituente la rampa dovrà essere cromaticamente percepibile dalle persone ipovedenti attraverso idoneo contrasto.

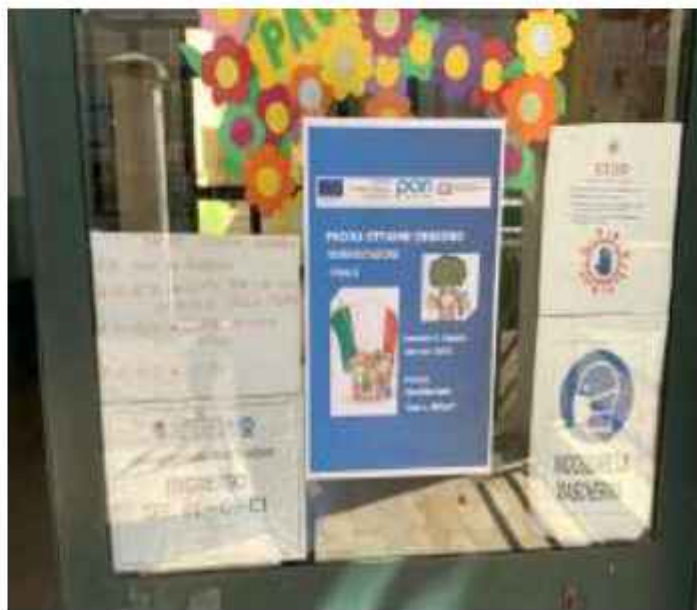
Criticità: Segnaletica poco o per nulla chiara, non esauriente e/o non facilmente leggibile / Segnaletica da adeguare.

Individuazione dei percorsi e della segnaletica di riferimento necessaria. La perceibilità della segnaletica informativa interna avviene principalmente mediante il contrasto visivo, tattile e acustico del segnale rispetto al contesto adiacente. A integrazione dei percorsi guidati interni, necessari a condurre il disabile sensoriale lungo gli spazi comuni e nelle singole unità ambientali, è necessario prevedere una seconda azione, ovvero l'installazione di opportuna segnaletica complementare luminosa negli atri o bussole di ingresso, lungo gli spazi di distribuzione, i disimpegni, all'uscita di vani scala e ascensori. La segnaletica dedicata ai disabili sensoriali (sia visivi, sia uditivi) può comprendere anche totem informativi, segnali tattili e mappe a rilievo che riportano l'indicazione schematica della localizzazione del disabile sensoriale all'interno dell'edificio, servendosi del linguaggio Braille, da posizionare agli ingressi e negli spazi comuni di maggior passaggio. In via generale, la segnaletica tattile prevista dal Piano e alla valutazione del progettista di volta in volta individuato, comprenderà:

- almeno una mappa tattile per ogni piano dell'edificio. Ogni mappa indicherà i luoghi di uso comune e la posizione dell'eventuale uscita di emergenza;
- segnali tattili di "pericolo valicabile" in cima alle scale e di "attenzione/servizio" alla base delle medesime, anche se non comprese in un percorso tattile;
- segnali tattili per l'individuazione dei servizi igienici;
- eventuale piccola mappa tattile all'esterno dei servizi igienici;
- eventuali cartellini con scritte in braille ed il large print da apporre sulla porta dei locali di uso comune.

è utile prevedere, inoltre, di integrare la segnaletica tattile con indicazioni adesive a pavimento, in colori vivaci, fortemente contrastanti con la pavimentazione. Si tratta di dispositivi utili per gli ipovedenti.

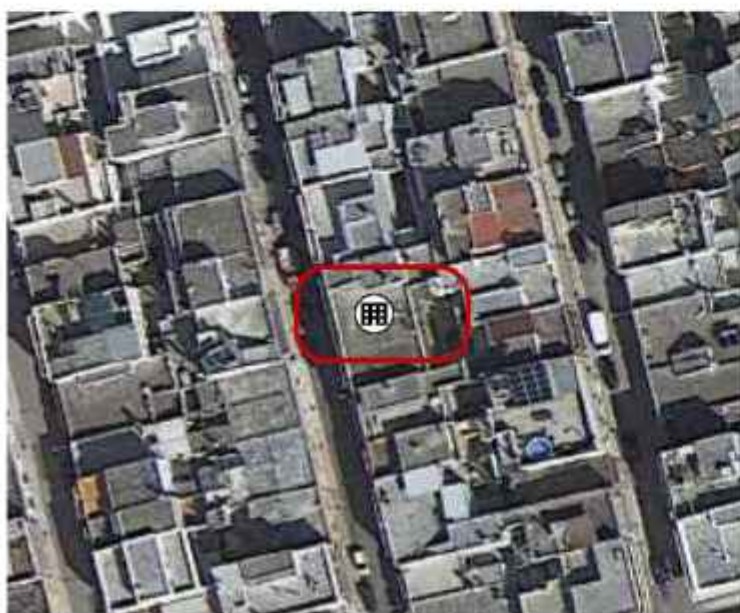
Criticità: Assenza di illuminazione artificiale con comando individuabile al buio e disposto su ogni pianerottolo.

#### ED.09

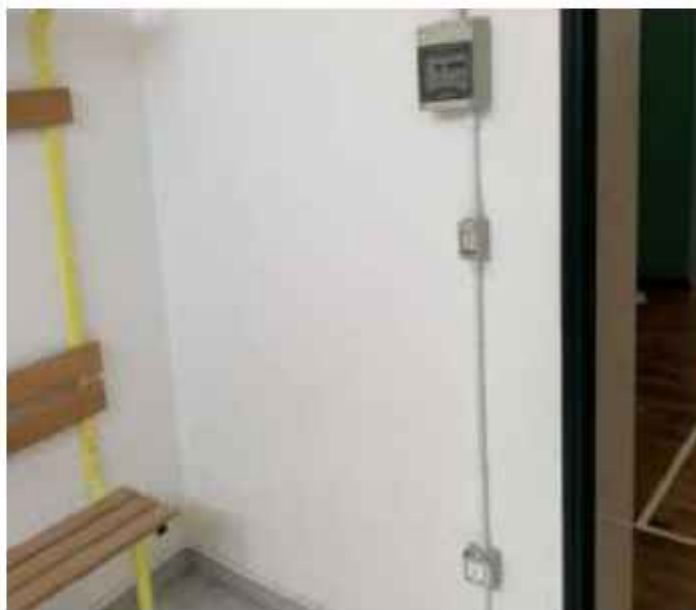
Criticità: Assenza e/o inadeguatezza di illuminazione nei corridoi o parti di essi.

Potenziare il sistema di illuminazione artificiale del corridoio  
Potenziare il sistema di illuminazione artificiale del corridoio aumentando il numero di punti luce presenti nel corridoio o adeguando quelli presenti.  
L'illuminazione presente deve poter soddisfare i seguenti requisiti indispensabili: sicurezza, consentendo lo svolgimento dell'attività ed il movimento in condizioni di sicurezza; prestazione elevata in modo da consentire lo svolgimento del compito visivo in condizioni ottimali e comfort, in maniera da garantire un ambiente interno confortevole

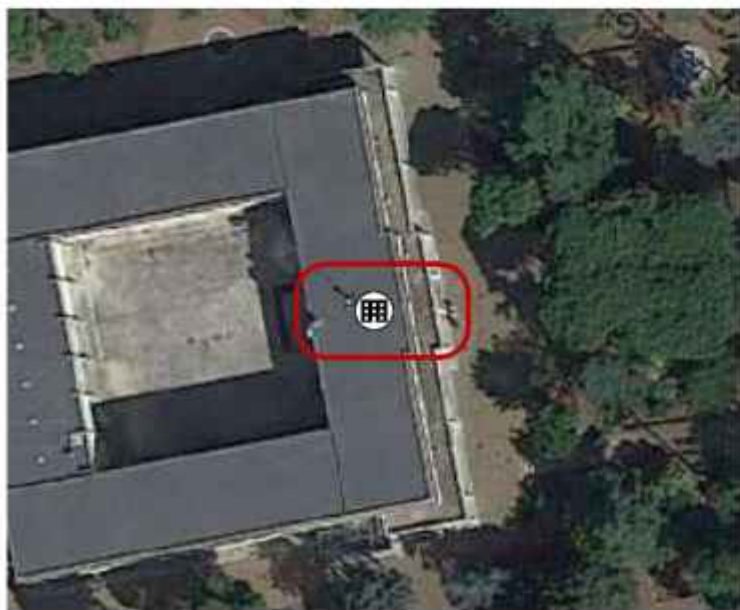
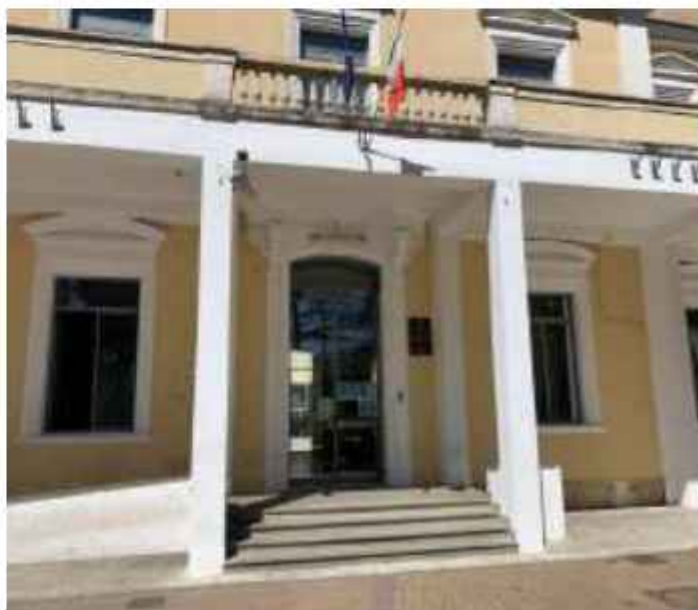
Criticità: Scarsa o inesistente dotazione di parcheggi riservati ai disabili.

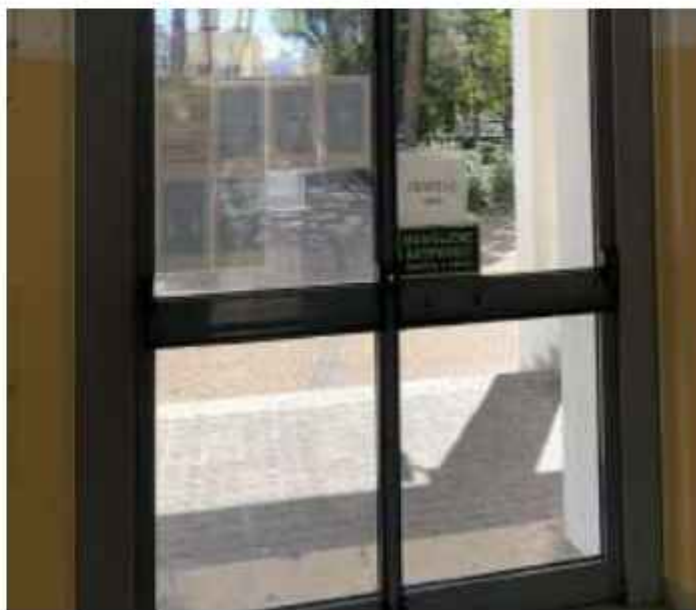
Criticità: Porte a vetri senza elemento di segnalazione della trasparenza

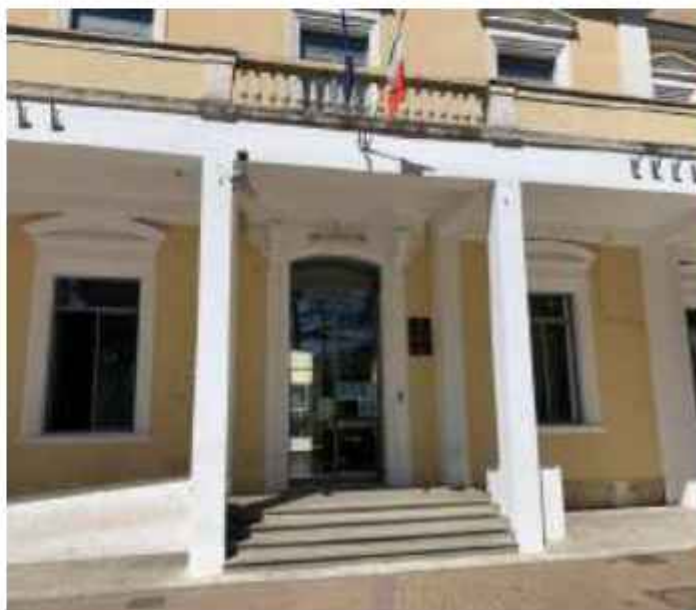
Criticità: Campanello e/o citofono non presente, da adeguare o ad un'altezza non compresa tra i 40 e i 130 cm.

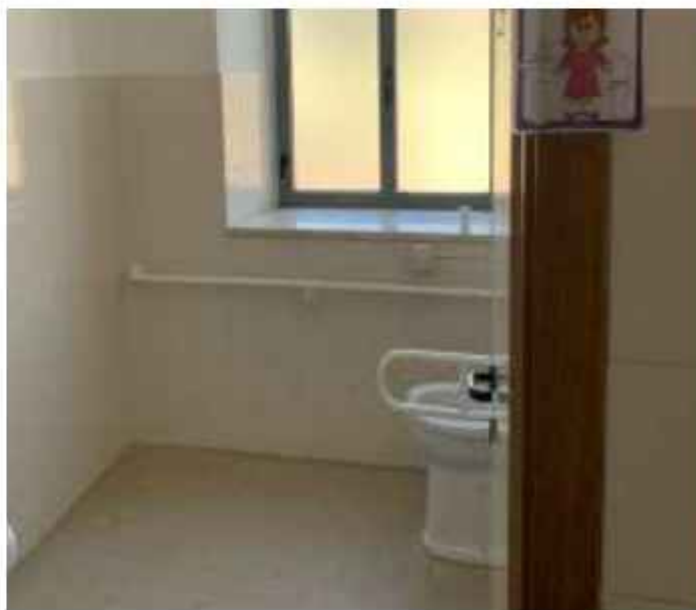
Criticità: Servizi igienici per disabili non adeguatamente segnalati tramite dispositivi luminosi, acustici e tattili, totem informativi, ecc.

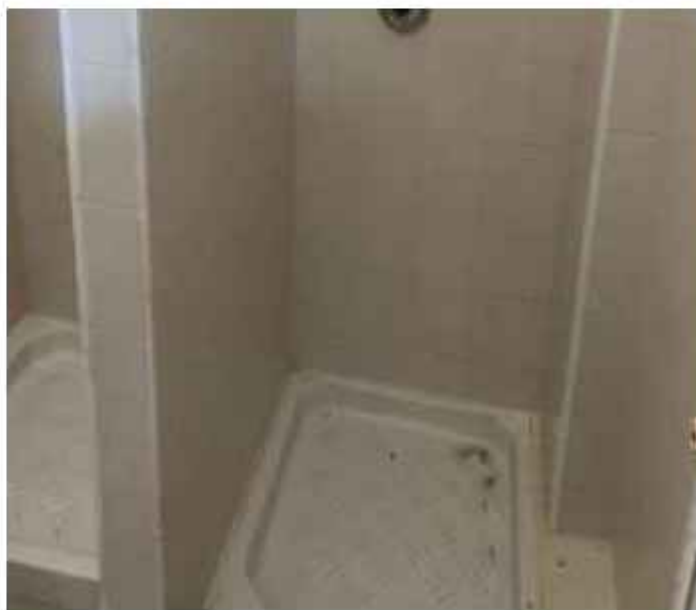
Criticità: Assenza o inadeguatezza di docce accessibili.

Realizzazione/adeguamento con installazione di docce  
e' considerate accessibile la doccia avente le seguenti caratteristiche: il piatto deve  
essere a filo pavimento, con doccia a telefono, dotata di sedile ribaltabile posto a  
50 cm da terra e dotata di maniglioni posti a 80 cm.

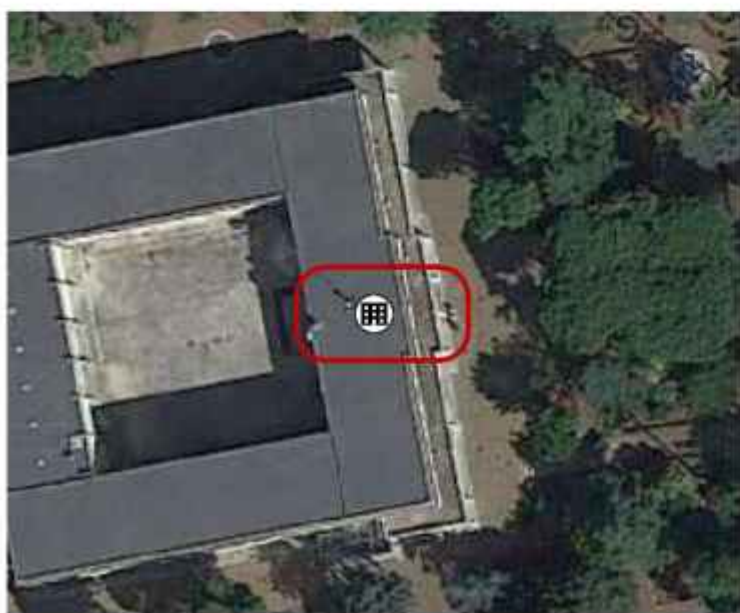
Criticità: Assenza di specchio posizionato ad altezza adeguata a persona seduta.

ED.15  
Inserimento/adeguamento specchio  
Inserimento specchio per disabili posto ad altezza tale da essere utilizzabile da parte di persona seduta.

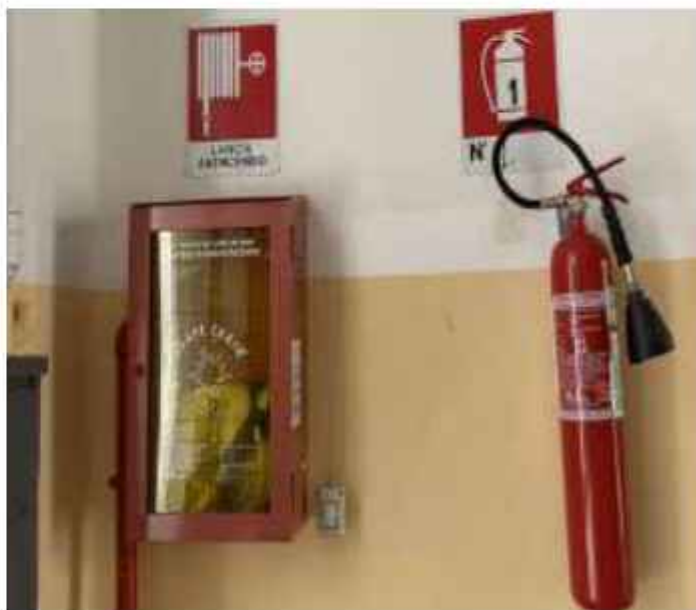
Criticità: Assenza di illuminazione artificiale con comando individuabile al buio e disposto su ogni pianerottolo.

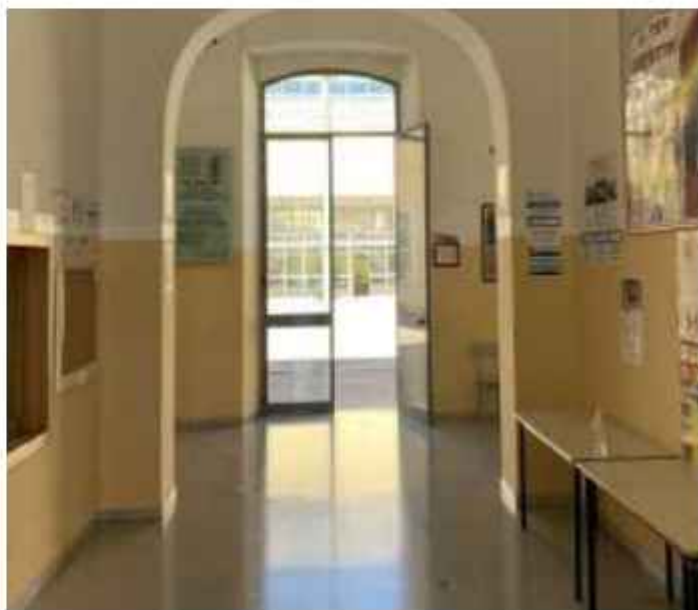
Criticità: Assenza di segnali a pavimento percepibili anche dai non vedenti, collocati ad almeno 30 cm dal primo e dall'ultimo gradino.

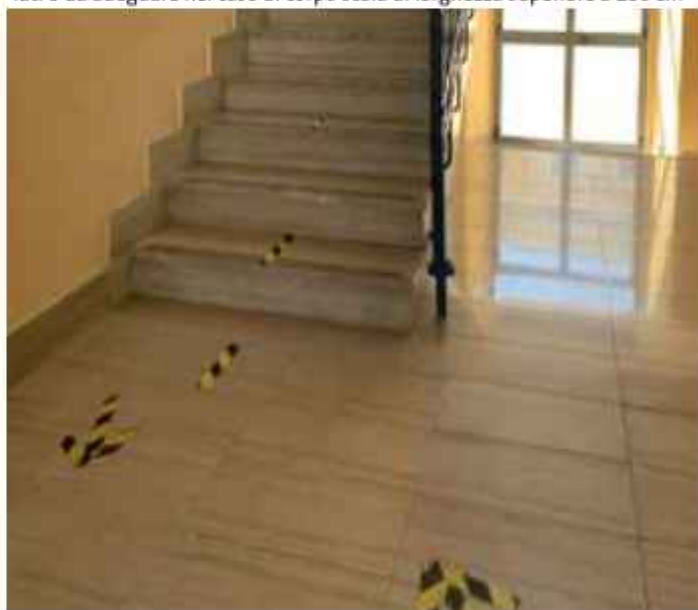
Criticità: Assenza od inadeguatezza del corrimano.  
Corpo scala non dotato di corrimano che sborda 30 cm oltre l'inizio e la fine delle rampe/corrimano da adeguare. Corrimano non presente su entrambi i lati o da adeguare nel caso di corpo scala di larghezza superiore a 180 cm

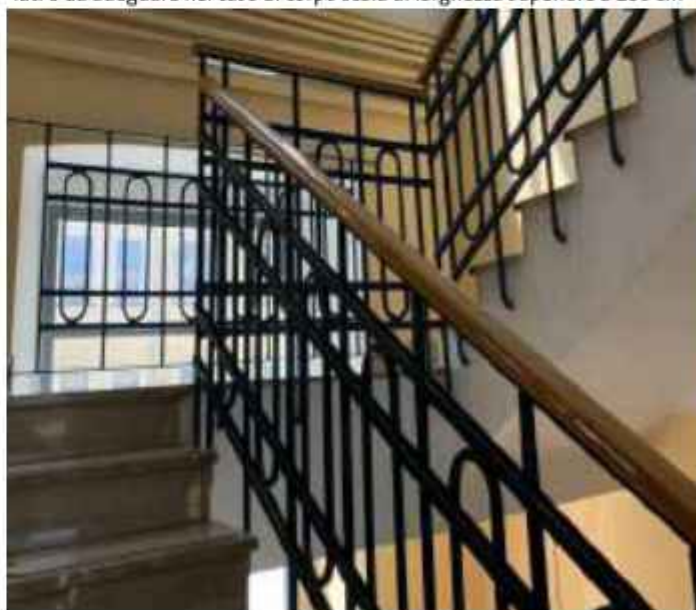
Criticità: Assenza od inadeguatezza del corrimano.  
Corpo scala non dotato di corrimano che sborda 30 cm oltre l'inizio e la fine delle rampe/corrimano da adeguare. Corrimano non presente su entrambi i lati o da adeguare nel caso di corpo scala di larghezza superiore a 180 cm

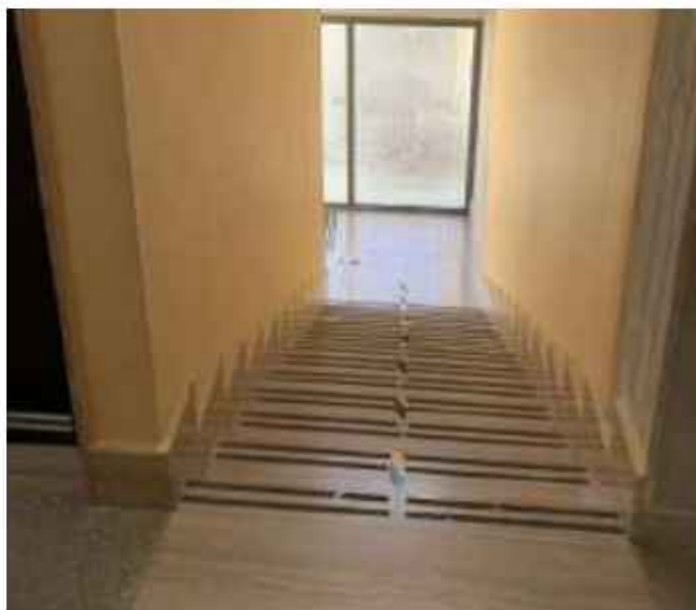
Criticità: Gradini delle scale privi delle caratteristiche e/o dei requisiti richiesti dalla norma e/o da adeguare.

I gradini delle scale devono avere una pedata antisdrucciolevole. Per pavimentazione antisdrucciolevole si intende una pavimentazione realizzata con materiali il cui coefficiente di attrito, misurato secondo il metodo della B.C.R.A. (British Ceramic Research Association) sia superiore a: 0,40 per elemento scivolante cuoio su pavimentazione asciutta 0,40 per elemento scivolante gomma su pavimentazione bagnata i valori predetti di attrito non devono essere modificati dall'apposizione di strati di finitura lucidanti o di protezione, che, devono essere applicati sui materiali prima della prova. Adeguare o, in caso di assenza, disporre le fasce antiscivolo in corrispondenza di ogni gradino del corpo scala. Posizionare a 30 cm dall'inizio e dalla fine del corpo scala fasce identificative antiscivolo.

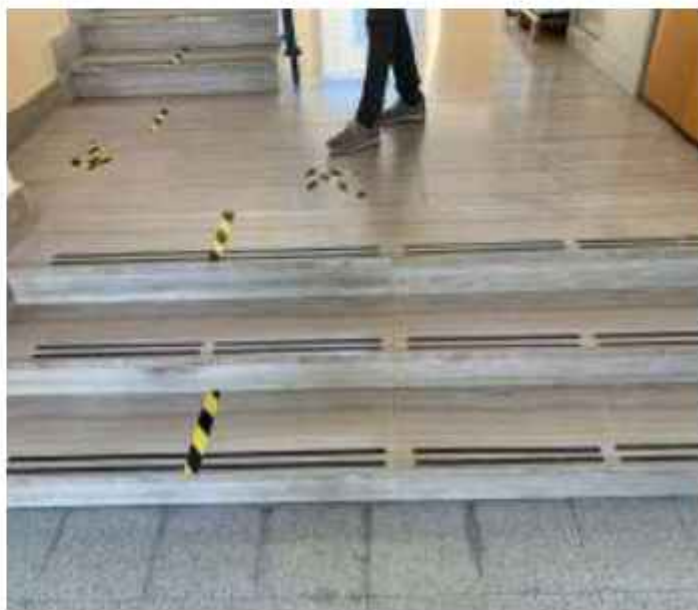
Criticità: Rampa per superamento 2-3 gradini.  
Necessità di inserimento rampa per il superamento dei gradini ortogonali  
al percorso pedonale.

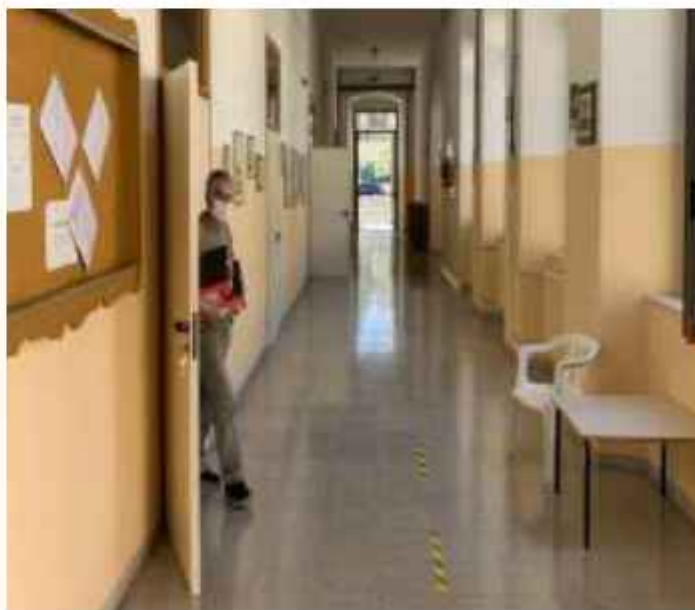
Criticità: Segnaletica poco o per nulla chiara, non esauriente e/o non facilmente leggibile / Segnaletica da adeguare.

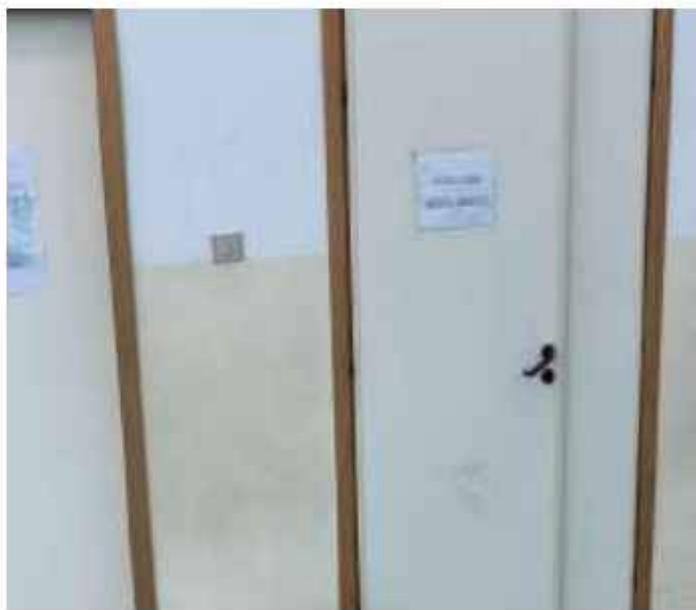
Criticità: Assenza di illuminazione artificiale con comando individuabile al buio e disposto su ogni pianerottolo.

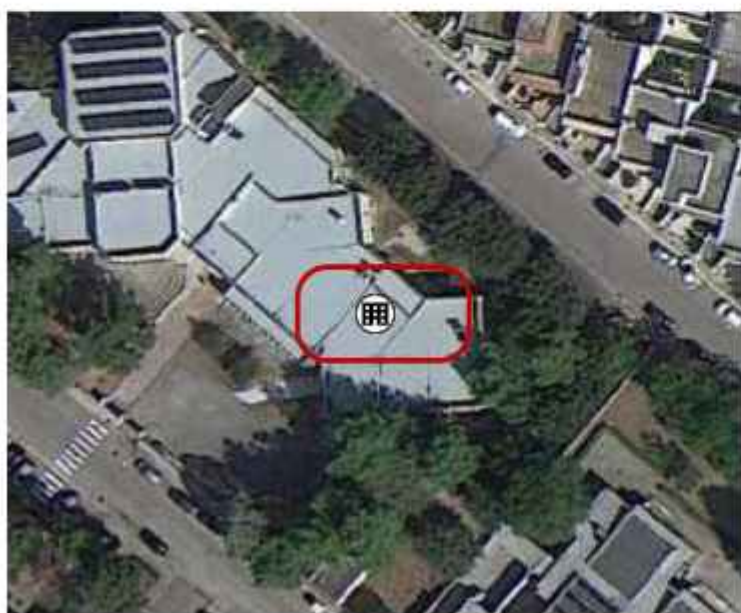
Criticità: Porte a vetri senza elemento di segnalazione della trasparenza

ED.28

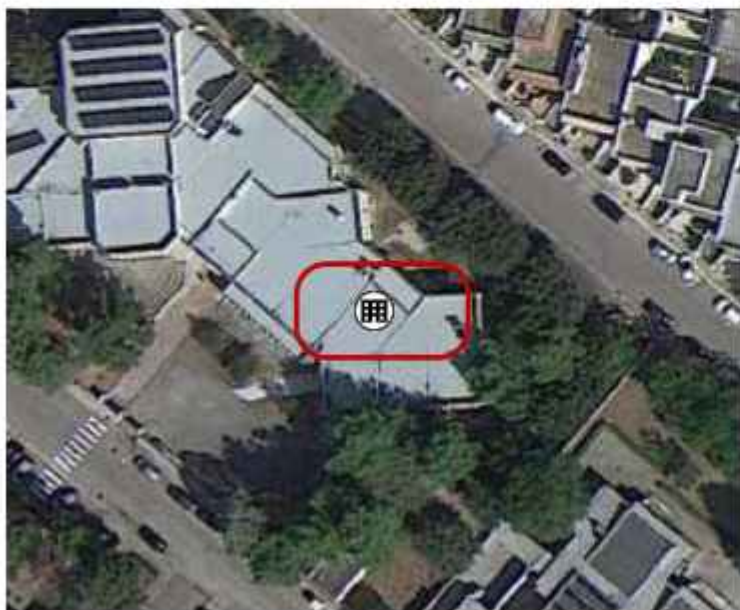
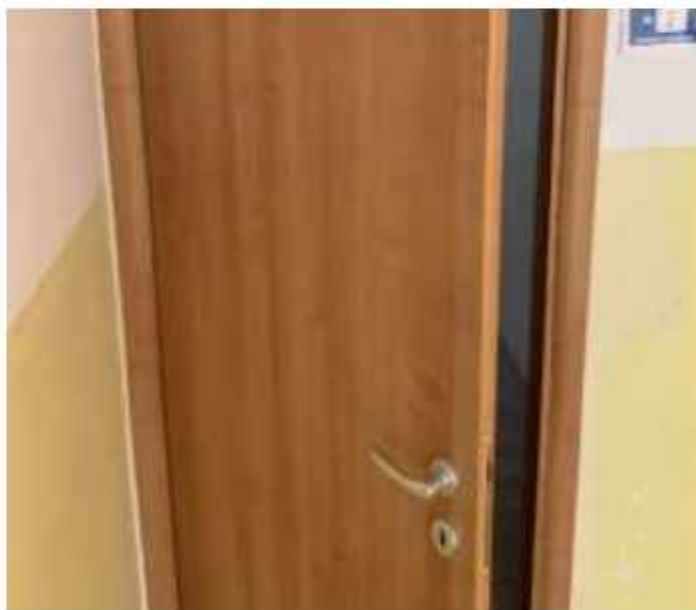
Criticità: Servizi igienici per disabili non adeguatamente segnalati tramite dispositivi luminosi, acustici e tattili, totem informativi, ecc.

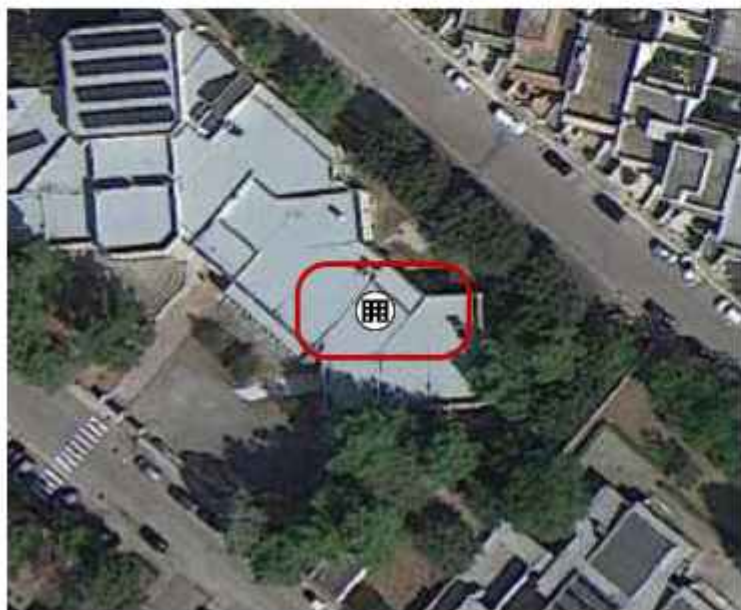
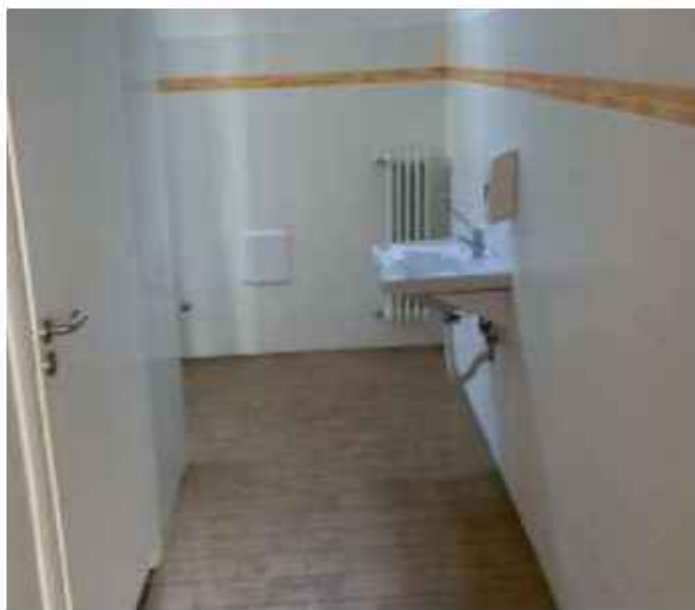
Criticità: Assenza di specchio posizionato ad altezza adeguata a persona seduta.

ED.15  
Inserimento/adeguamento specchio  
Inserimento specchio per disabili posto ad altezza tale da essere utilizzabile da parte di persona seduta.

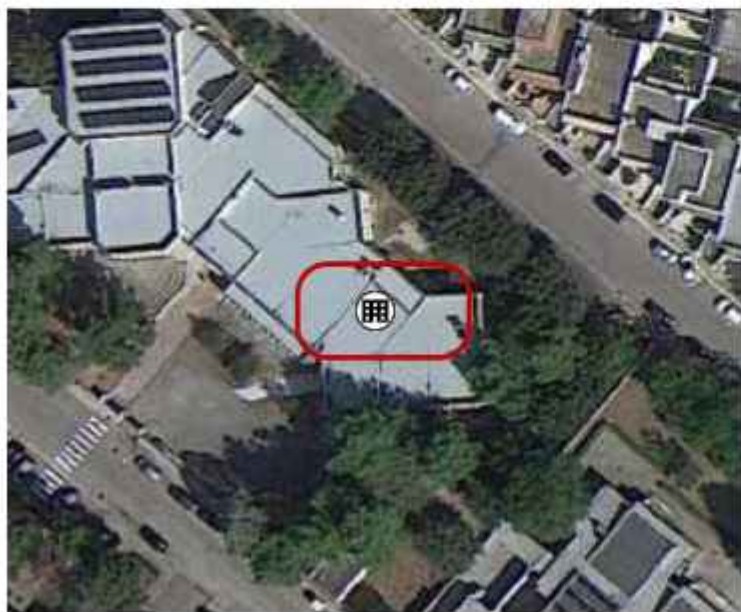
Criticità: Assenza e/o inadeguatezza delle fasce a pavimento.

#### ED.13

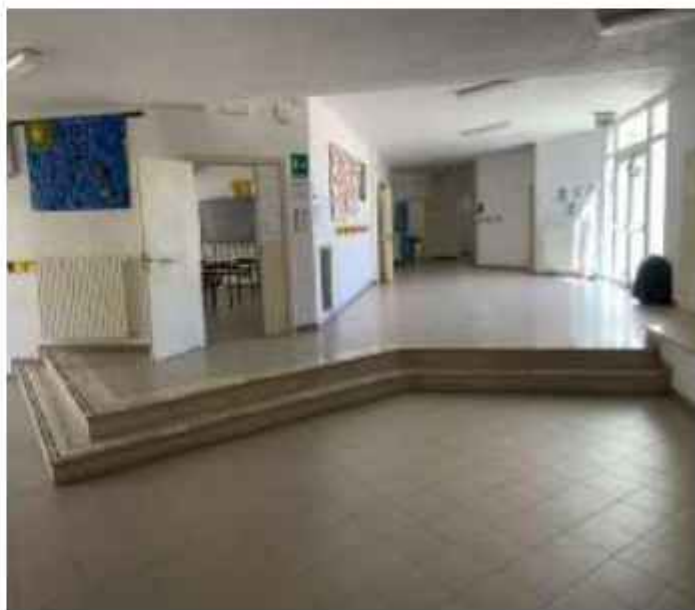
Criticità: Segnaletica poco o per nulla chiara, non esauriente e/o non facilmente leggibile / Segnaletica da adeguare.

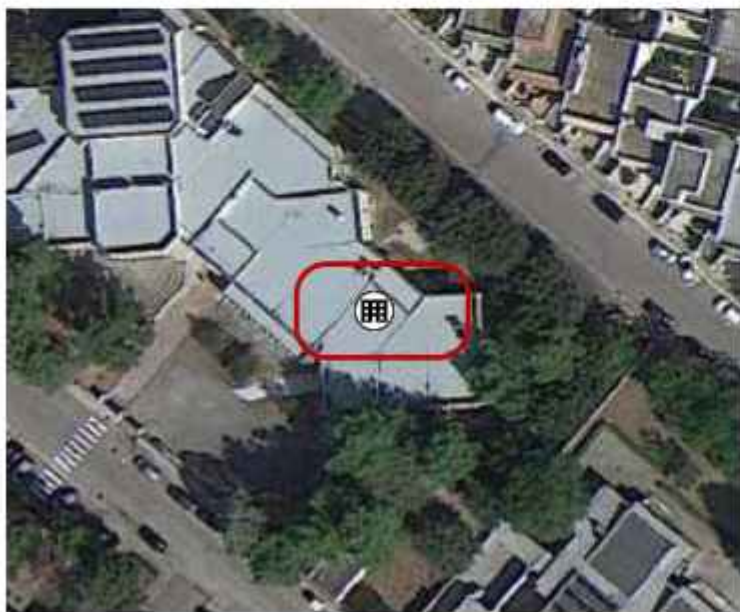
**Criticità:** Assenza di illuminazione artificiale con comando individuabile al buio e disposto su ogni pianerottolo.

## ED.09

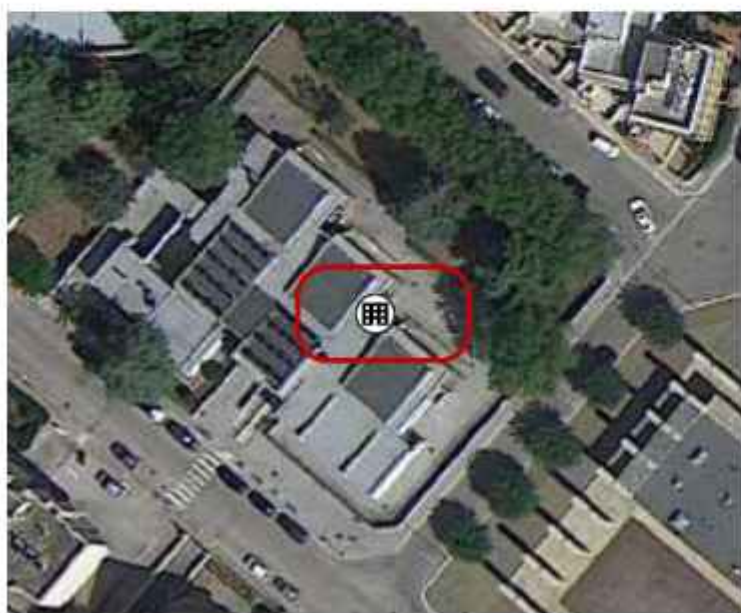
Criticità: Porte a vetri senza elemento di segnalazione della trasparenza

ED.28

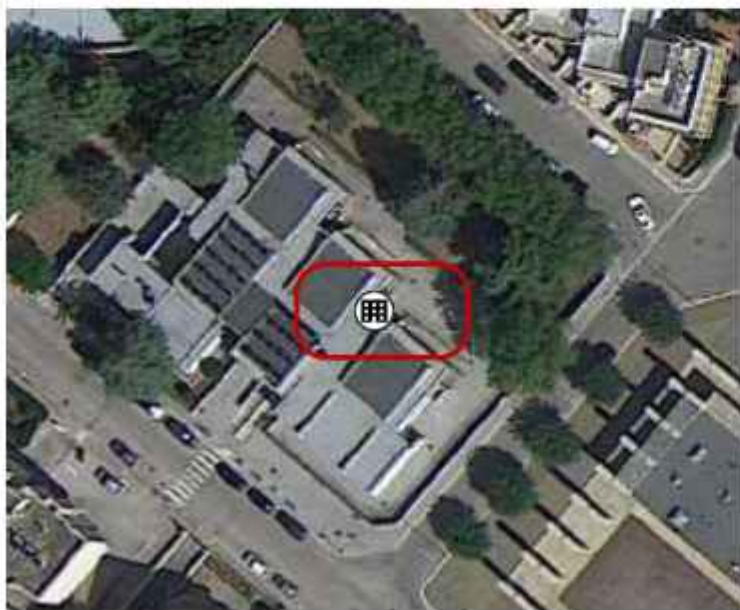
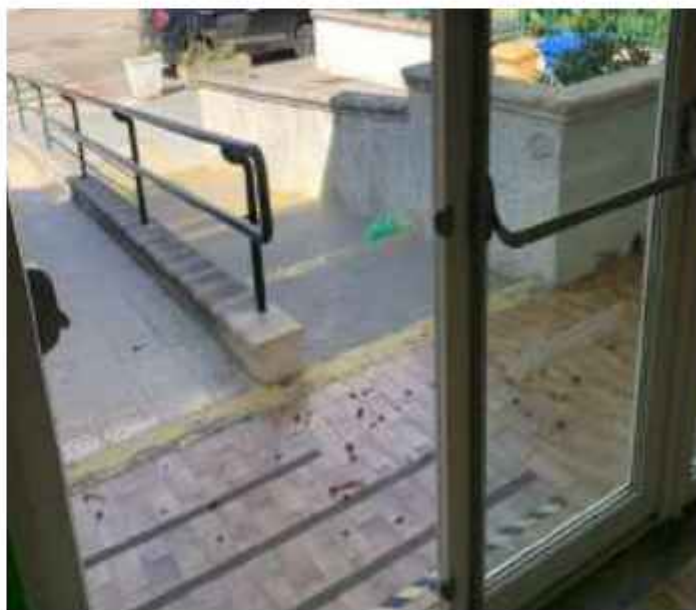
Criticità: Raccordo per il superamento di gradino entro i 2,5 cm.

ED.02  
Realizzazione di piccolo raccordo planimetrico  
Raccordo del percorso attraverso la creazione di una rampa di lunghezza sufficiente ad ottenere una pendenza non superiore al 5% e di larghezza pari alla larghezza del pedonale.

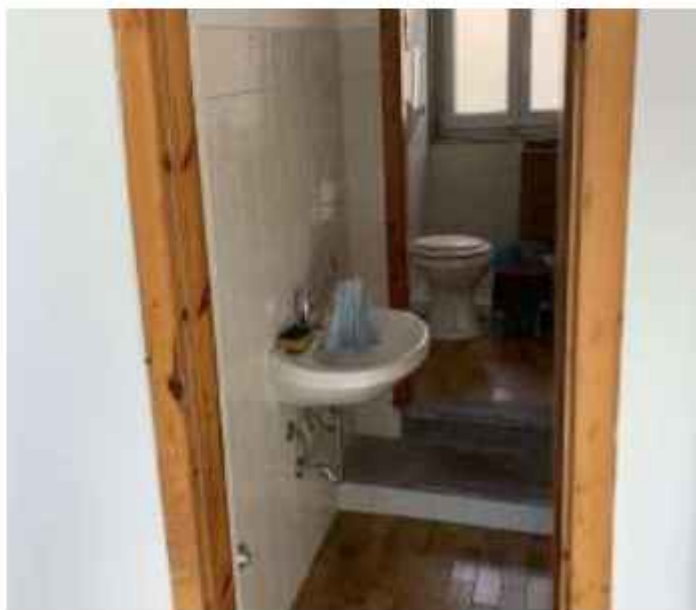
Criticità: Servizio igienico con caratteristiche dimensionali non adeguate alle normative.

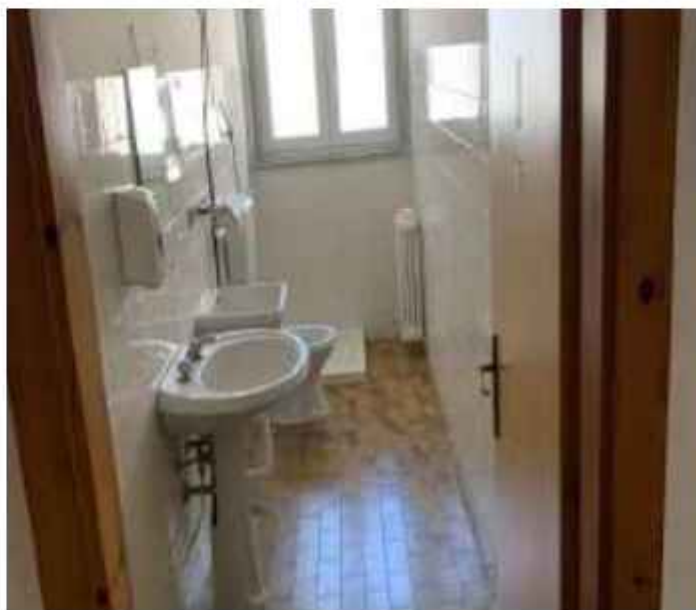
Criticità: Servizi igienici per disabili non adeguatamente segnalati tramite dispositivi luminosi, acustici e tattili, totem informativi, ecc.

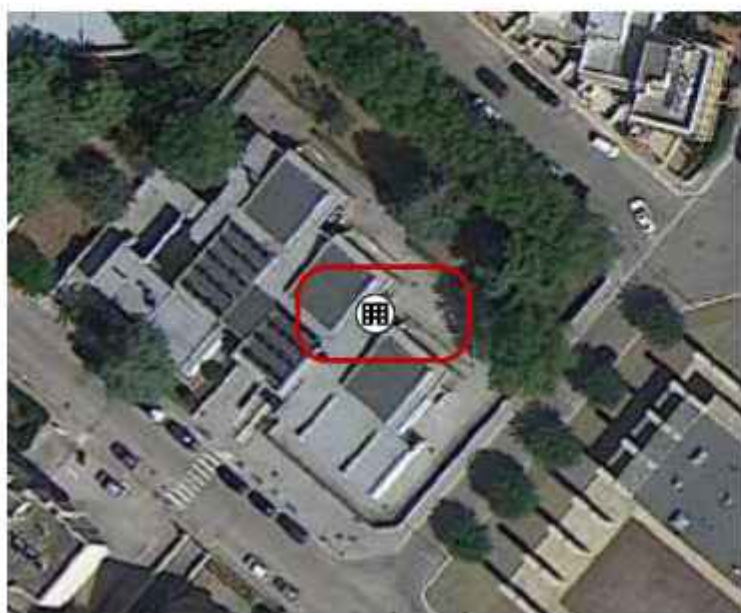
Criticità: Assenza di specchio posizionato ad altezza adeguata a persona seduta.

ED.15  
Inserimento/adeguamento specchio  
Inserimento specchio per disabili posto ad altezza tale da essere utilizzabile da parte di persona seduta.
