Comune di  
**SAN VITO DEI NORMANNI**  
Provincia di Brindisi

# PIANO PER L'ELIMINAZIONE DELLE BARRIERE ARCHITETTONICHE

# ALL.2

## SCHEDE AMBITO EDILIZIO

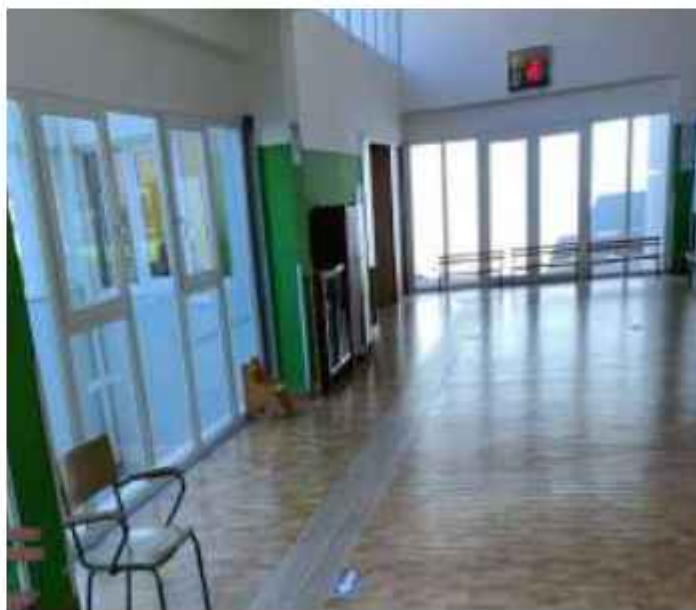
Criticità: Assenza e/o inadeguatezza delle fasce a pavimento.

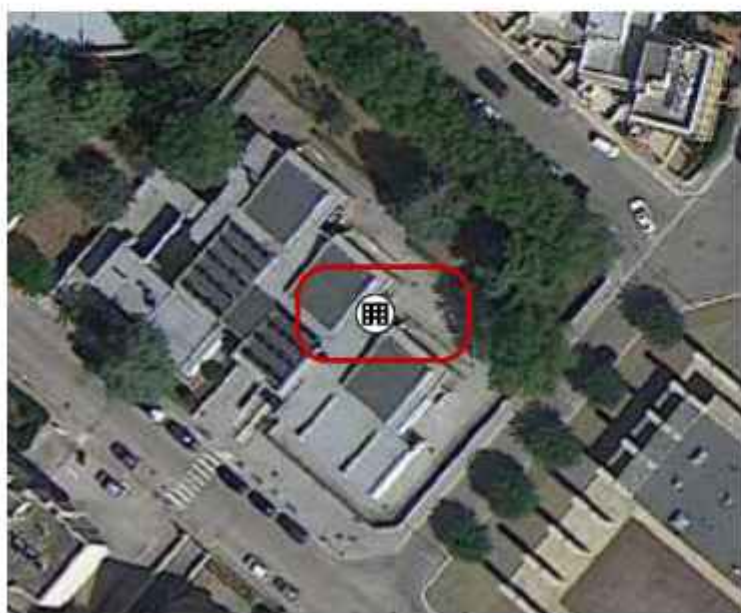
Criticità: Segnaletica poco o per nulla chiara, non esauriente e/o non facilmente leggibile / Segnaletica da adeguare.

#### ED.10

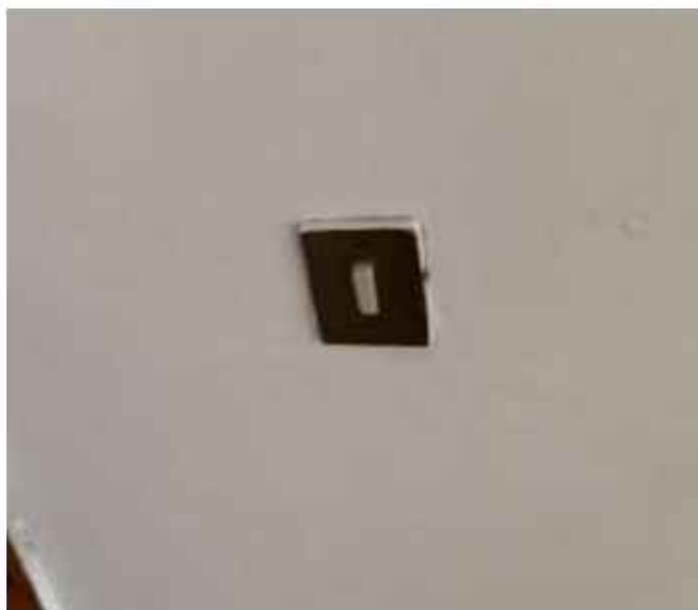
Criticità: Assenza di illuminazione artificiale con comando individuabile al buio e disposto su ogni pianerottolo.

#### ED.09

##### Sostituzione interruttori e posizionamento adeguato

Gli apparecchi elettrici, i quadri generali, le valvole e i rubinetti di arresto delle varie utenze, i regolatori di impianti di riscaldamento e di condizionamento, i campanelli di allarme, il citofono, devono essere per tipo e posizione planimetrica ed altimetrica, tali da permettere un uso agevole anche da parte della persona su sedia a ruote; devono, inoltre, essere facilmente individuabili anche in condizioni di scarsa visibilità ed essere protetti dal danneggiamento per urto.

Gli apparecchi elettrici, i quadri generali, le valvole e i rubinetti di arresto delle varie utenze, i regolatori di impianti di riscaldamento e di condizionamento, i campanelli di allarme, il citofono, devono essere posti ad una altezza compresa tra i 40 e i 140 cm.. Per gli interruttori si consiglia un posizionamento a 60-140 cm di altezza.

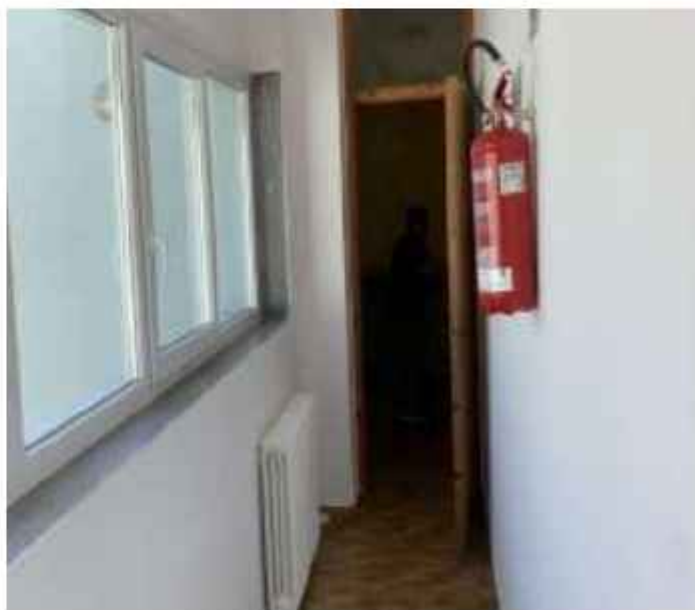
Criticità: Assenza di slarghi ogni 10 m nei percorsi orizzontali e nei corridoi.

#### ED.23

Laddove possibile, ampliare i percorsi attraverso interventi localizzati secondo le caratteristiche geometriche degli spazi.

I corridoi o i percorsi devono avere una larghezza minima di 100 cm., ed avere allargamenti atti a consentire l'inversione di marcia da parte di persona su sedia a ruote. Questi allargamenti devono di preferenza essere posti nelle parti terminali dei corridoi e previsti comunque ogni 10 m. di sviluppo lineare degli stessi. Per le parti di corridoio o disimpegni sulle quali si aprono porte devono essere adottate le soluzioni tecniche di cui al punto 9.1.1, nel rispetto anche dei sensi di apertura delle porte e degli spazi liberi necessari per il passaggio; le dimensioni ivi previste devono considerarsi come minimi accettabili.

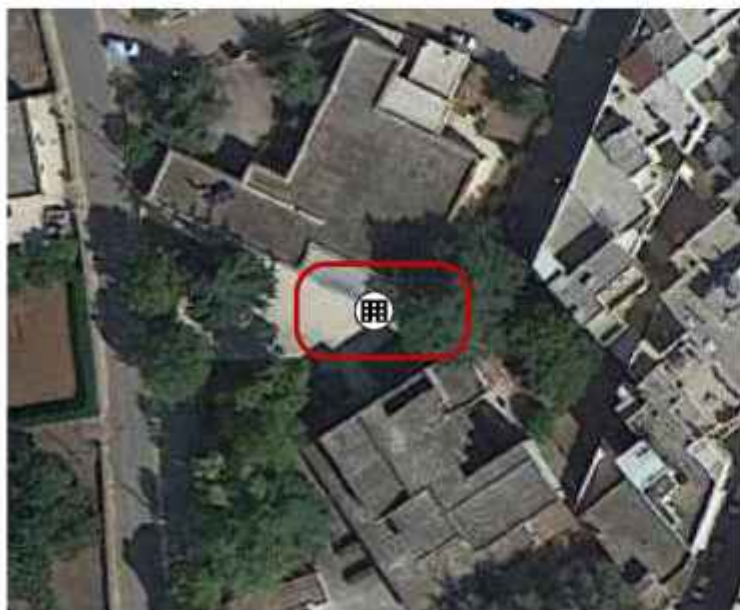
Criticità: Scarsa o inesistente dotazione di parcheggi riservati ai disabili.

#### ED.16

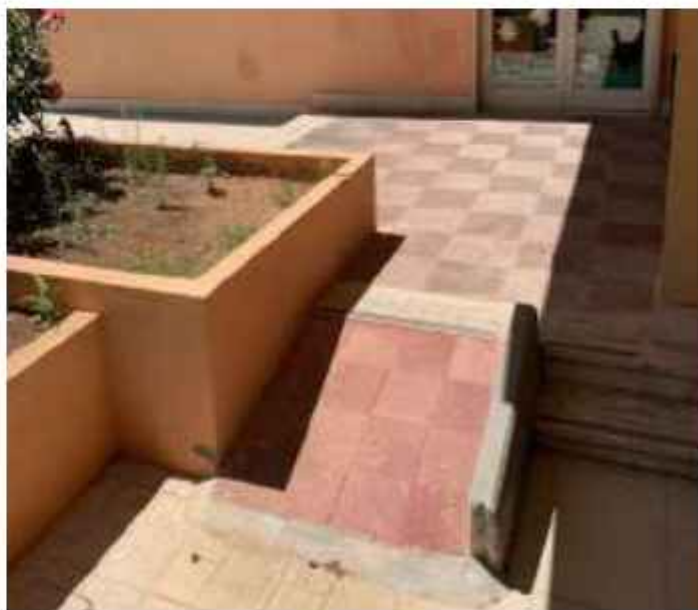
Criticità: Rampa per superamento 2-3 gradini.  
Necessità di inserimento rampa per il superamento dei gradini ortogonali  
al percorso pedonale.

ED.08

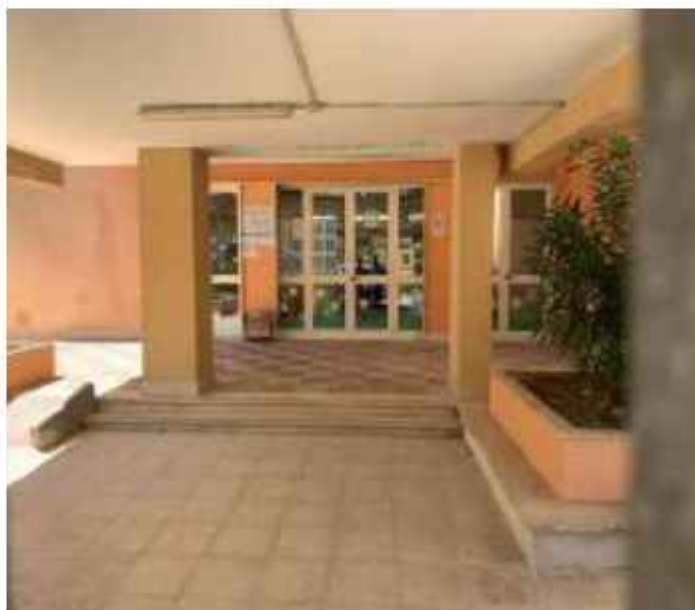
Criticità: Porte a vetri senza elemento di segnalazione della trasparenza

ED.28

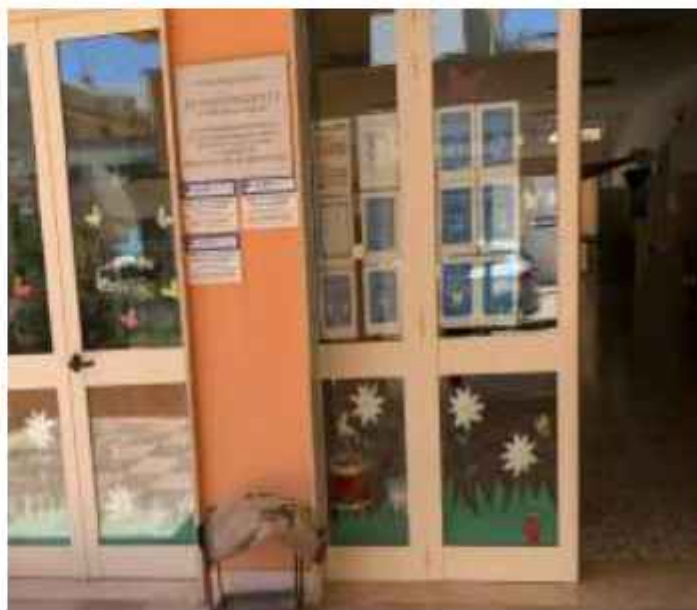
Criticità: Segnaletica poco o per nulla chiara, non esauriente e/o non facilmente leggibile / Segnaletica da adeguare.

#### ED.10

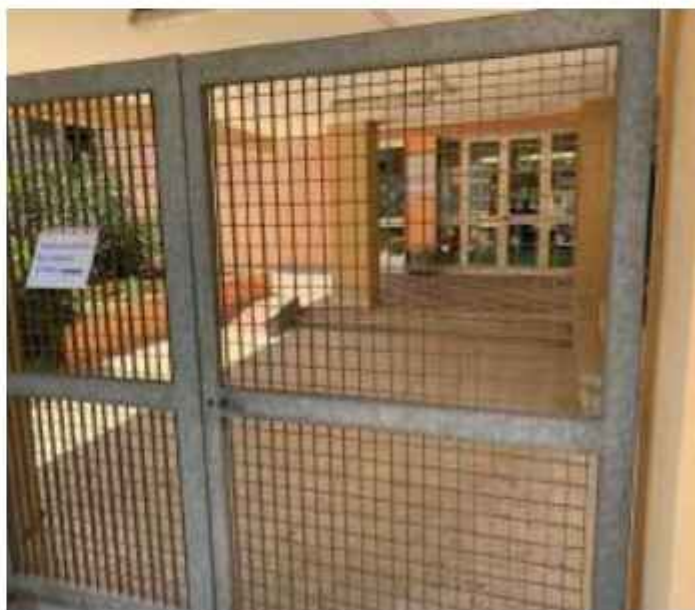
Criticità: Campanello e/o citofono non presente, da adeguare o ad un'altezza non compresa tra i 40 e i 130 cm.

#### ED.03

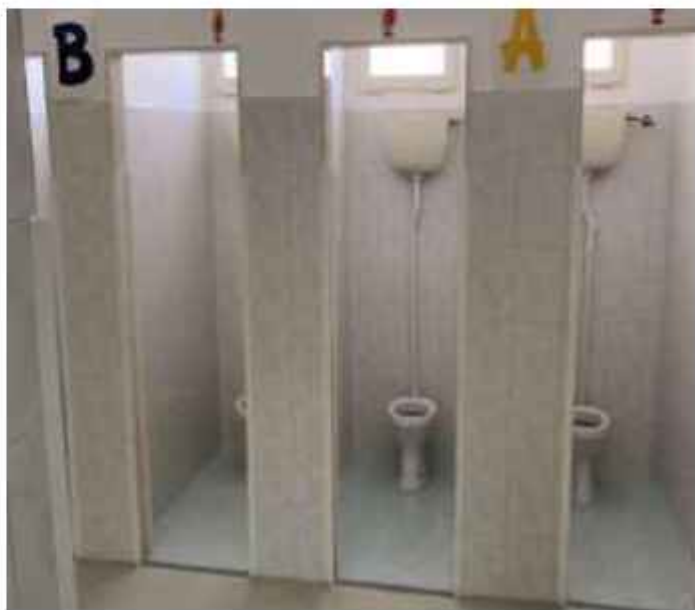
Criticità: Servizio igienico con caratteristiche dimensionali non adeguate alle normative.

#### ED.06

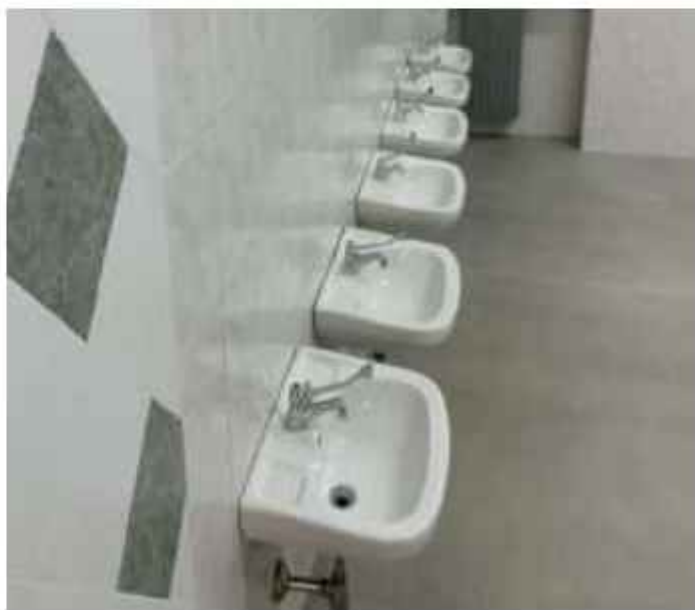
Criticità: Assenza di specchio posizionato ad altezza adeguata a persona seduta.

ED.15  
Inserimento/adeguamento specchio  
Inserimento specchio per disabili posto ad altezza tale da essere utilizzabile da parte di persona seduta.

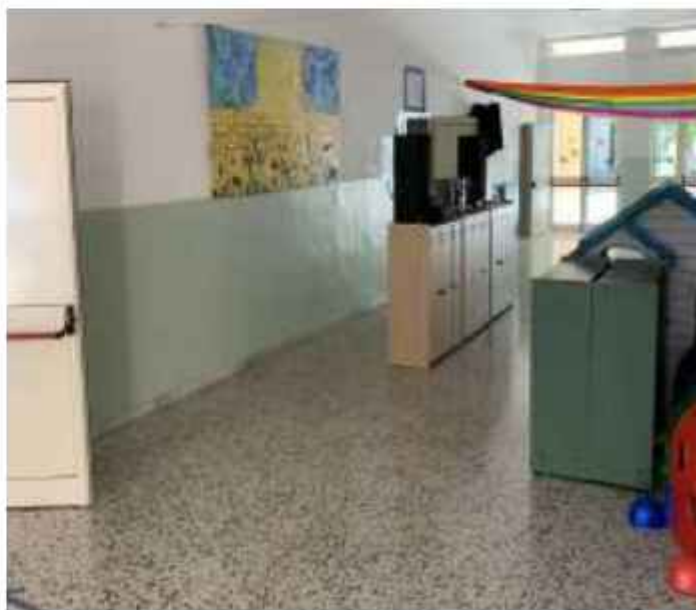
Criticità: Assenza e/o inadeguatezza delle fasce a pavimento.

#### ED.13

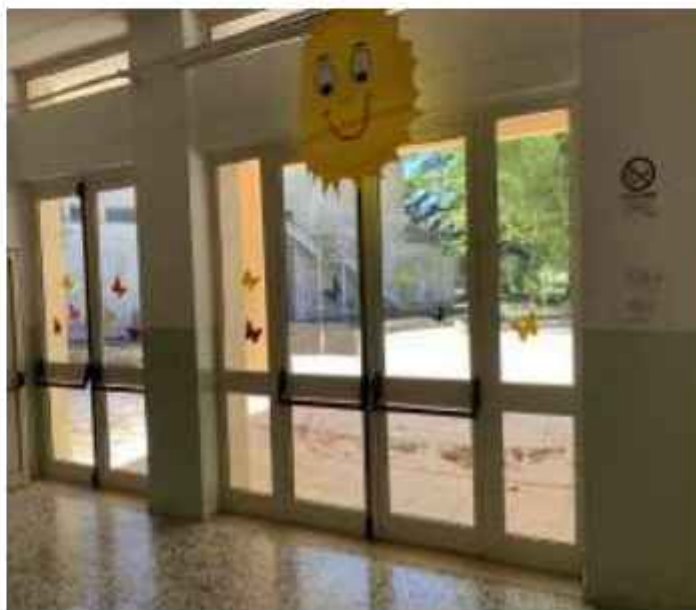
Criticità: Segnaletica poco o per nulla chiara, non esauriente e/o non facilmente leggibile / Segnaletica da adeguare.

#### ED.10

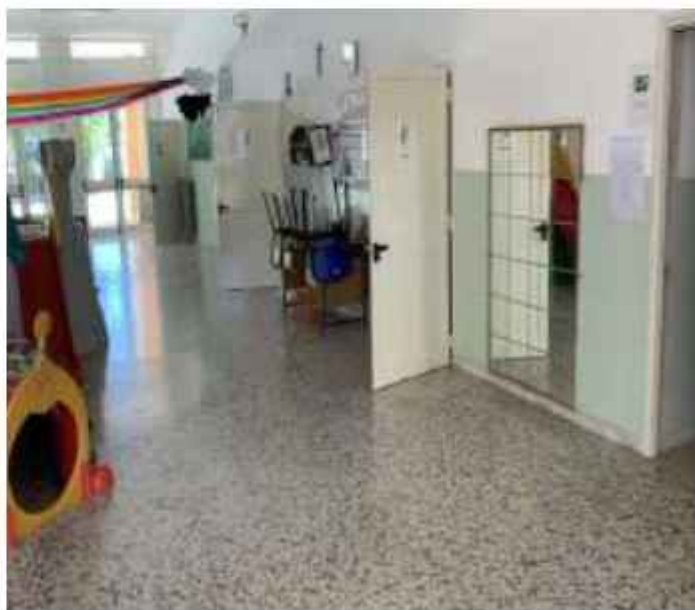
Criticità: Segnaletica poco o per nulla chiara, non esauriente e/o non facilmente leggibile / Segnaletica da adeguare.

#### ED.10

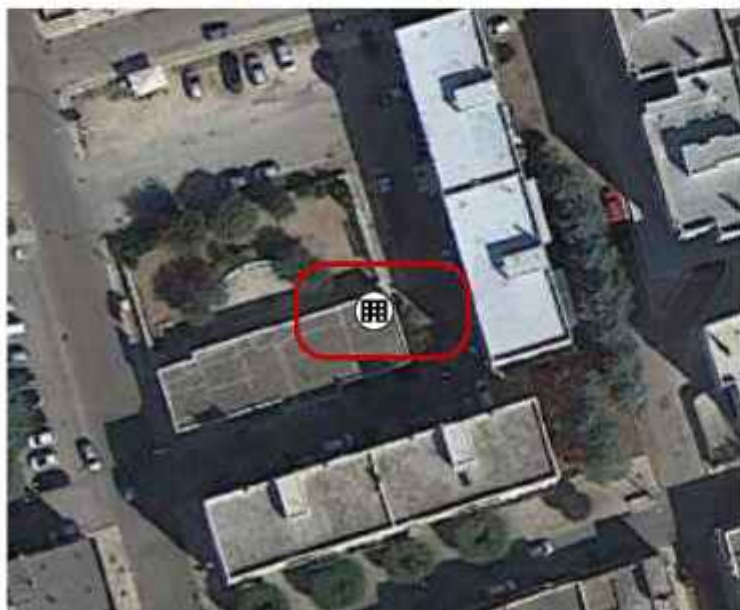
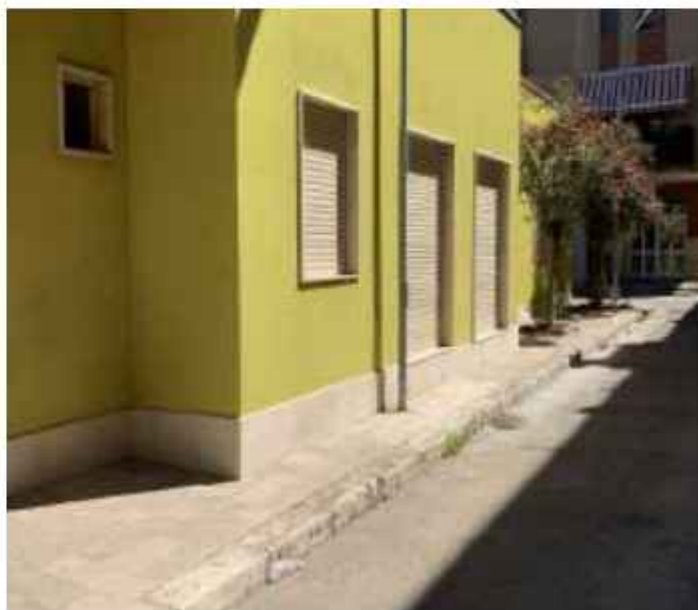
Criticità: Scarsa o inesistente dotazione di parcheggi riservati ai disabili.

#### ED.16

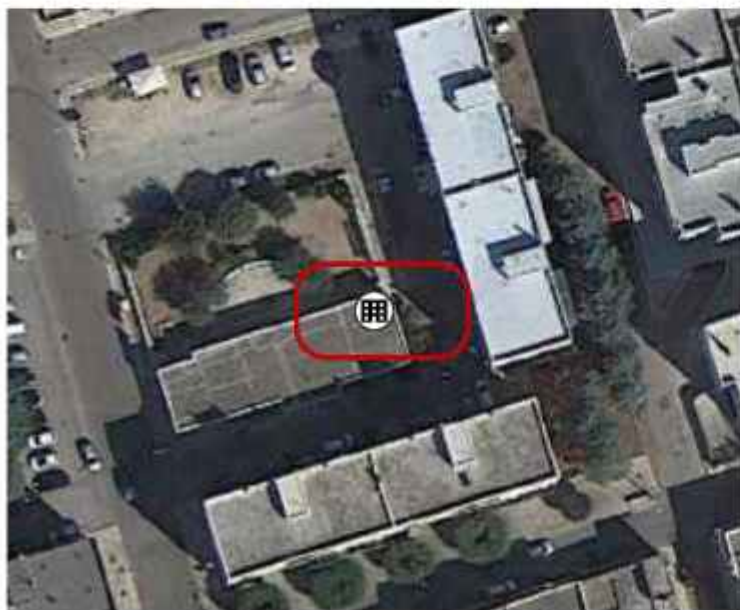
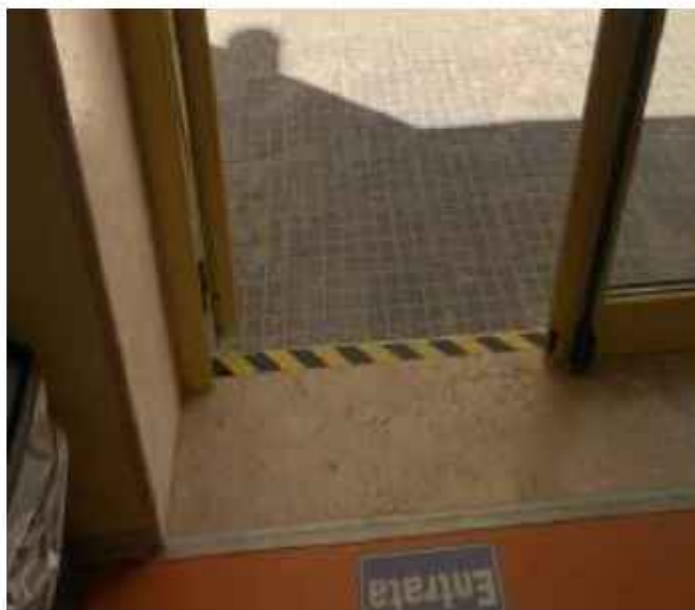
Criticità: Assenza di rampa per il superamento di dislivelli.

ED.26  
Demolizione di porzione di marciapiede utile all'inserimento della rampa (in opera o prefabbricata)  
Raccordo del percorso attraverso la creazione, con asporto/riporto di materiale, di rampa di lunghezza sufficiente ad ottenere una pendenza non superiore al 5% e di larghezza di almeno cm 100.  
Quando la differenza di quota fra i due piani (pedonale e carrabile) è maggiore di cm 20, si suggerisce di corredarla con cordolo battiruota o elemento di medesima risposta funzionale, nonché di corrimano, su almeno uno dei lati, visivamente percepibile alle persone ipovedenti. Si preferisce l'utilizzo di rampe realizzate mediante blocchi prefabbricati

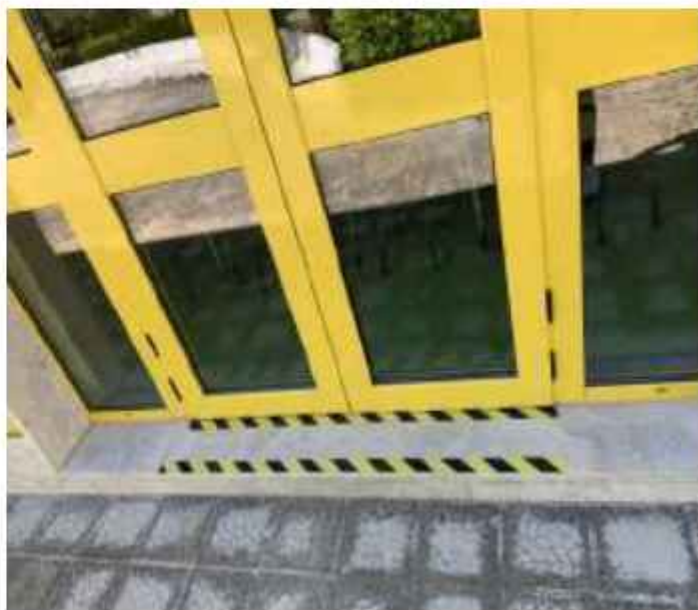
Criticità: Rampa per superamento 2-3 gradini.  
Necessità di inserimento rampa per il superamento dei gradini ortogonali  
al percorso pedonale.

ED.08

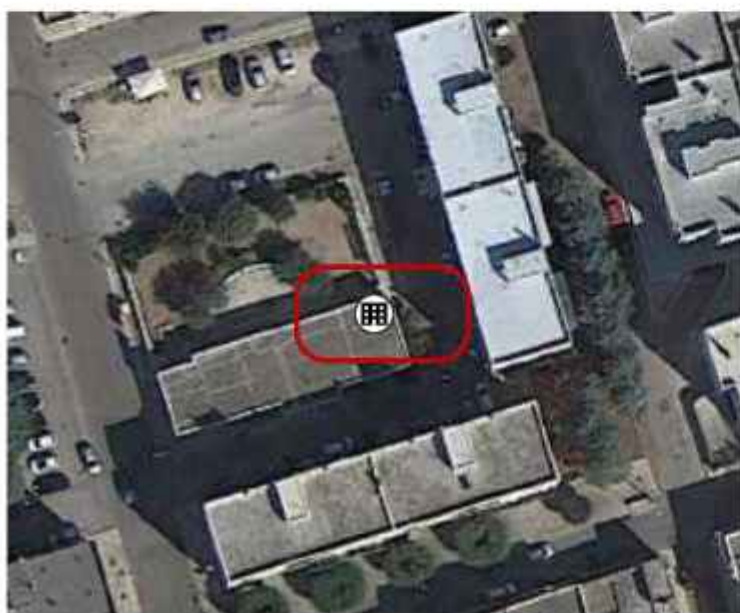
Criticità: Porte a vetri senza elemento di segnalazione della trasparenza

ED.28

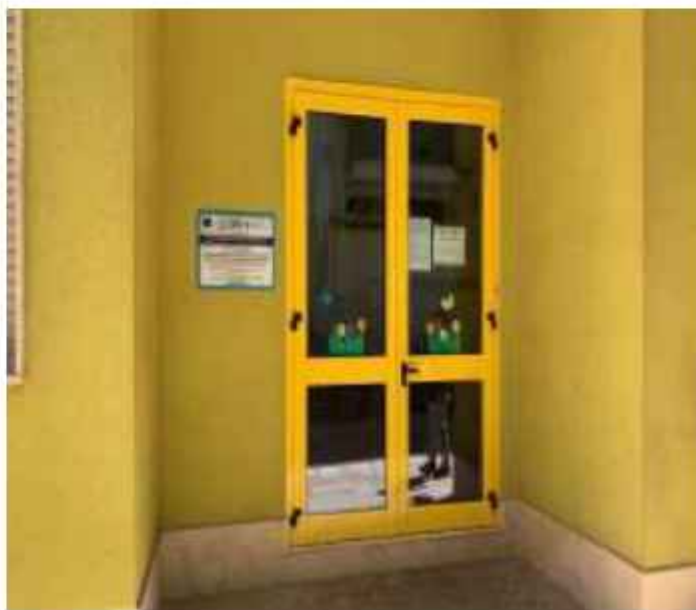
Criticità: Campanello e/o citofono non presente, da adeguare o ad un'altezza non compresa tra i 40 e i 130 cm.

#### ED.03

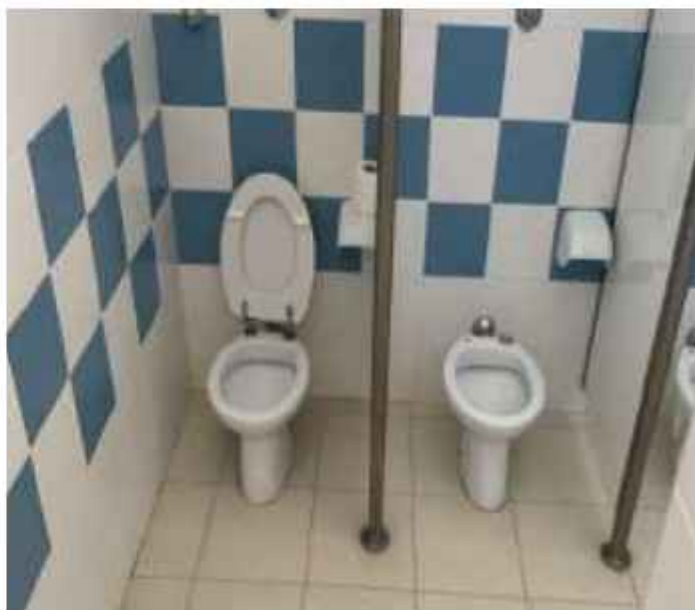
Criticità: Servizio igienico con caratteristiche dimensionali non adeguate alle normative.

#### ED.06

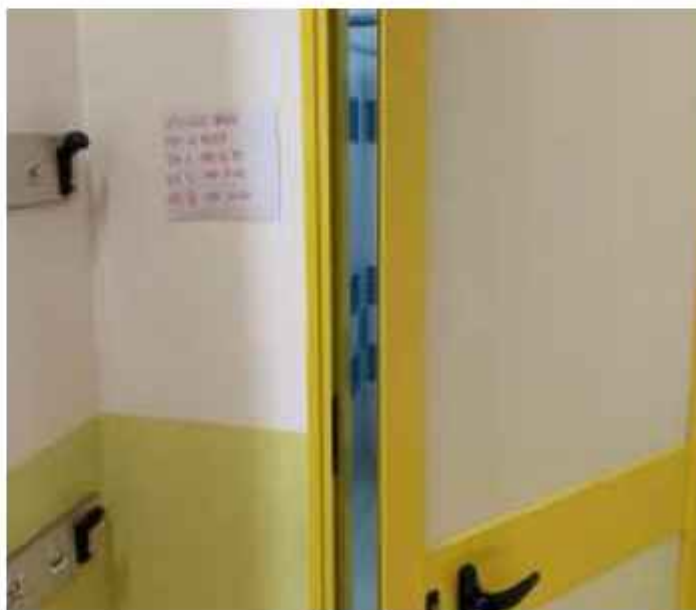
Criticità: Servizi igienici per disabili non adeguatamente segnalati tramite dispositivi luminosi, acustici e tattili, totem informativi, ecc.

#### ED.11

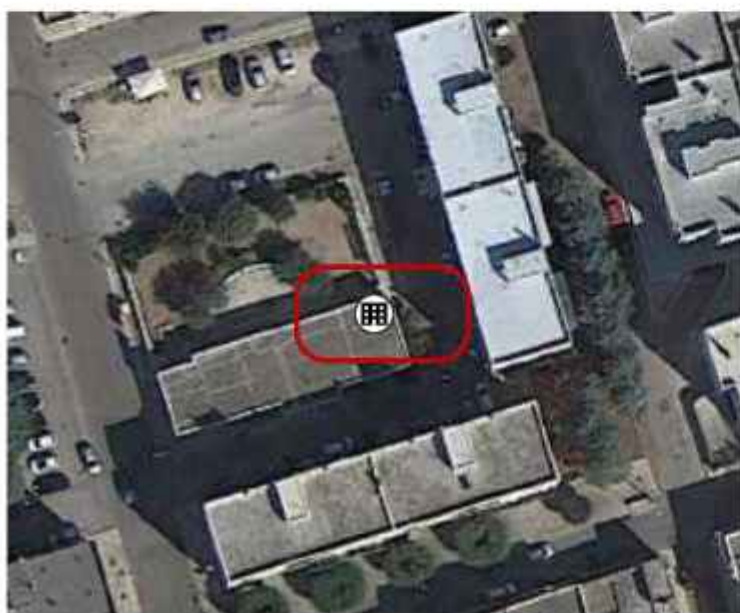
Criticità: Assenza di specchio posizionato ad altezza adeguata a persona seduta.

ED.15  
Inserimento/adeguamento specchio  
Inserimento specchio per disabili posto ad altezza tale da essere utilizzabile da parte di persona seduta.

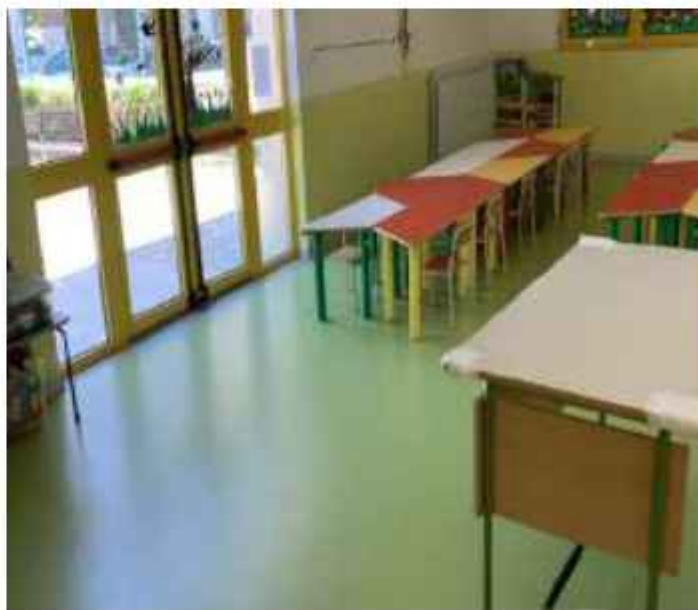
Criticità: Assenza e/o inadeguatezza delle fasce a pavimento.

#### ED.13

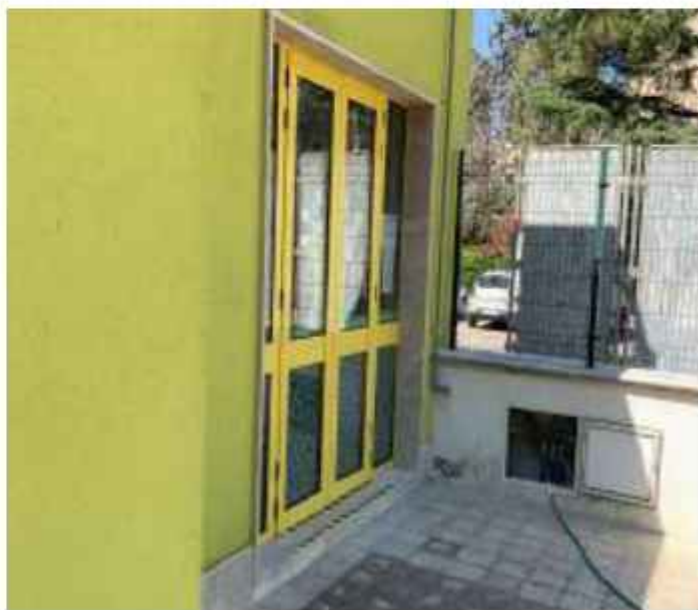
Criticità: Rampa per superamento 2-3 gradini.  
Necessità di inserimento rampa per il superamento dei gradini ortogonali  
al percorso pedonale.

ED.08

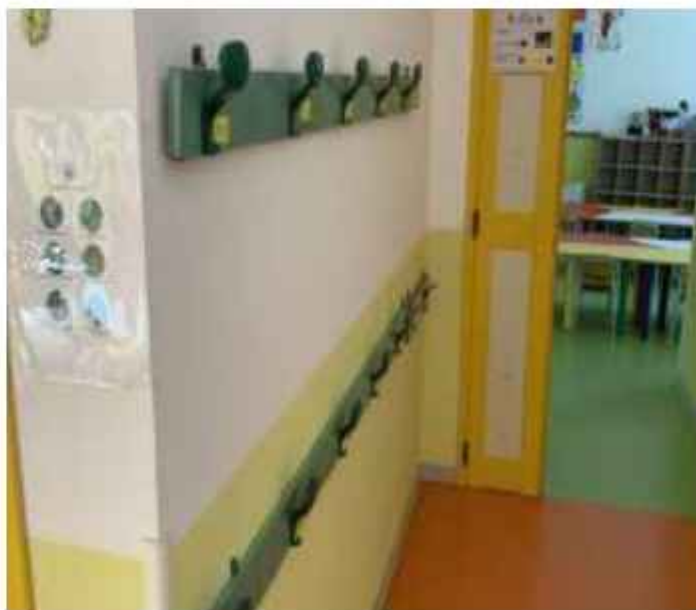
Criticità: Segnaletica poco o per nulla chiara, non esauriente e/o non facilmente leggibile / Segnaletica da adeguare.

#### ED.10

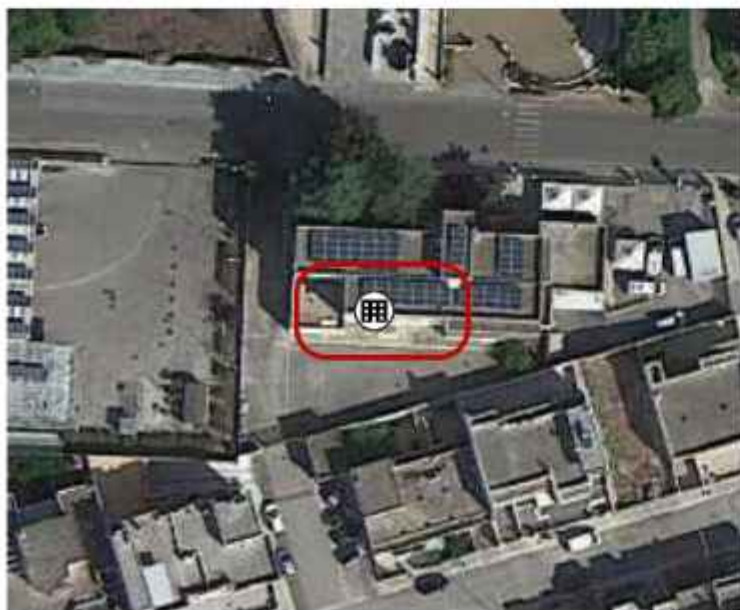
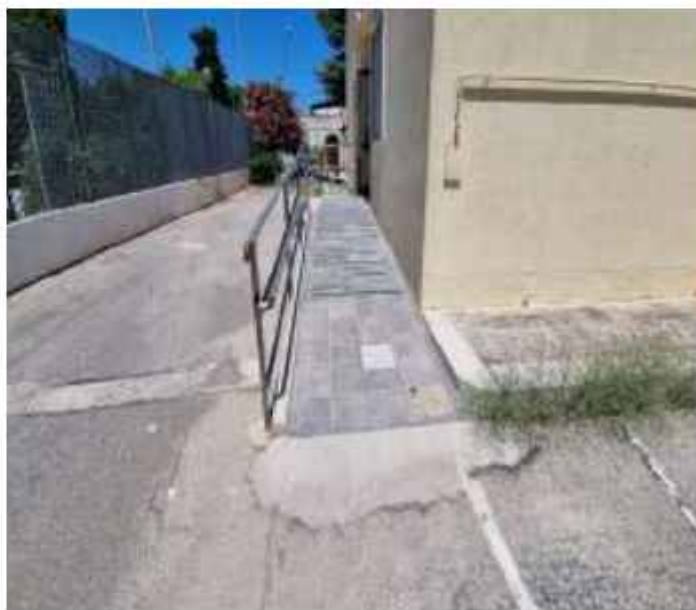
Criticità: Pavimentazione di accesso all'edificio non adatta al transito di persone su sedia a ruote, ha un piano di calpestio irregolare, caratterizzato da sconnessioni ed elementi sporgenti dalla pavimentazione.

ED18

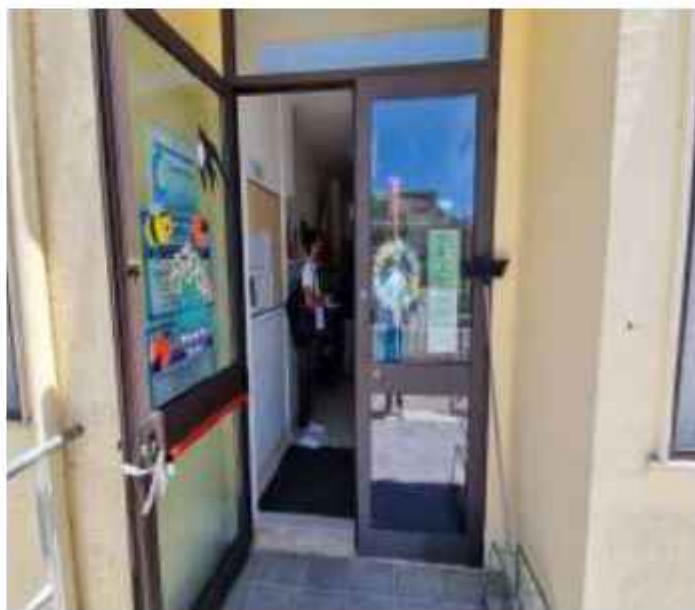
Criticità: Porte a vetri senza elemento di segnalazione della trasparenza

ED.28

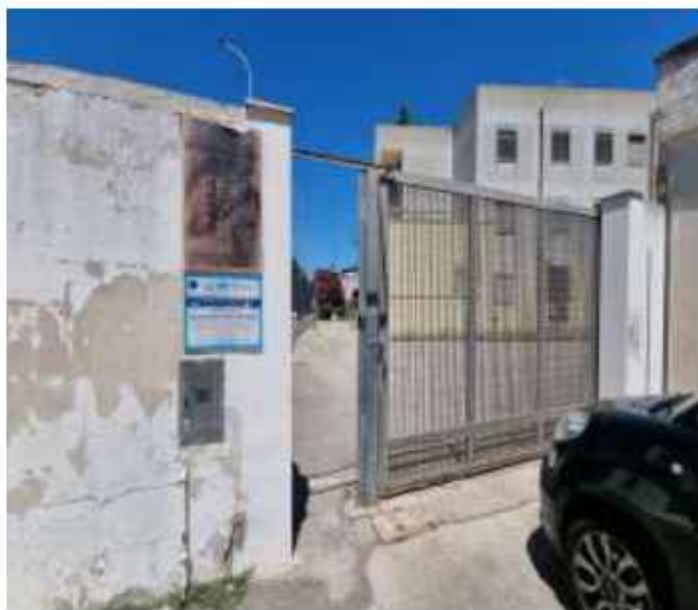
Criticità: Segnaletica poco o per nulla chiara, non esauriente e/o non facilmente leggibile / Segnaletica da adeguare.

#### ED.10

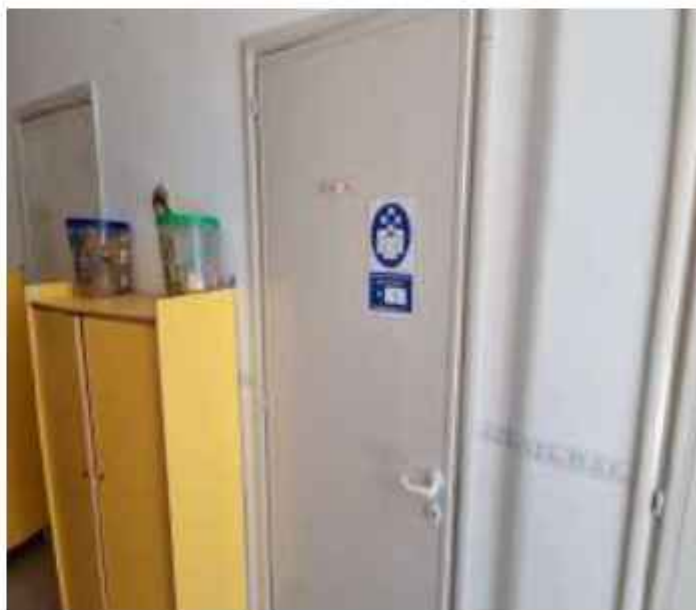
Criticità: Servizi igienici per disabili non adeguatamente segnalati tramite dispositivi luminosi, acustici e tattili, totem informativi, ecc.

#### ED.11

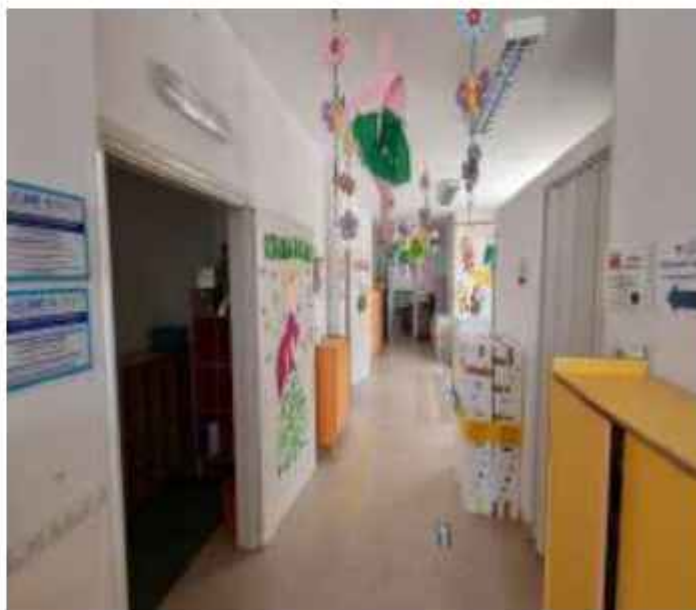
Criticità: Assenza e/o inadeguatezza delle fasce a pavimento.

#### ED.13

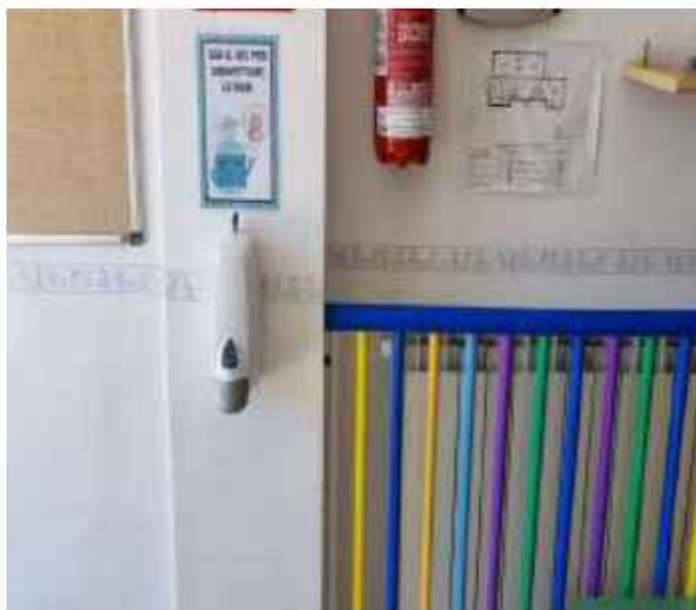
Criticità: Segnaletica poco o per nulla chiara, non esauriente e/o non facilmente leggibile / Segnaletica da adeguare.

#### ED.10

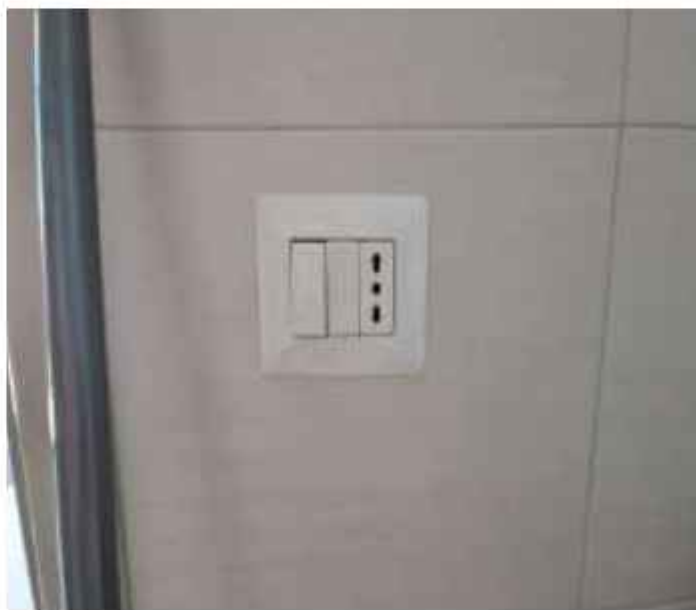
Criticità: Assenza di illuminazione artificiale con comando individuabile al buio e disposto su ogni pianerottolo.

#### ED.09

Gli apparecchi elettrici, i quadri generali, le valvole e i rubinetti di arresto delle varie utenze, i regolatori di impianti di riscaldamento e di condizionamento, i campanelli di allarme, il citofono, devono essere per tipo e posizione planimetrica ed altimetrica, tali da permettere un uso agevole anche da parte della persona su sedia a ruote; devono, inoltre, essere facilmente individuabili anche in condizioni di scarsa visibilità ed essere protetti dal danneggiamento per urto.

Gli apparecchi elettrici, i quadri generali, le valvole e i rubinetti di arresto delle varie utenze, i regolatori di impianti di riscaldamento e di condizionamento, i campanelli di allarme, il citofono, devono essere posti ad una altezza compresa tra i 40 e i 140 cm.. Per gli interruttori si consiglia un posizionamento a 60-140 cm di altezza.

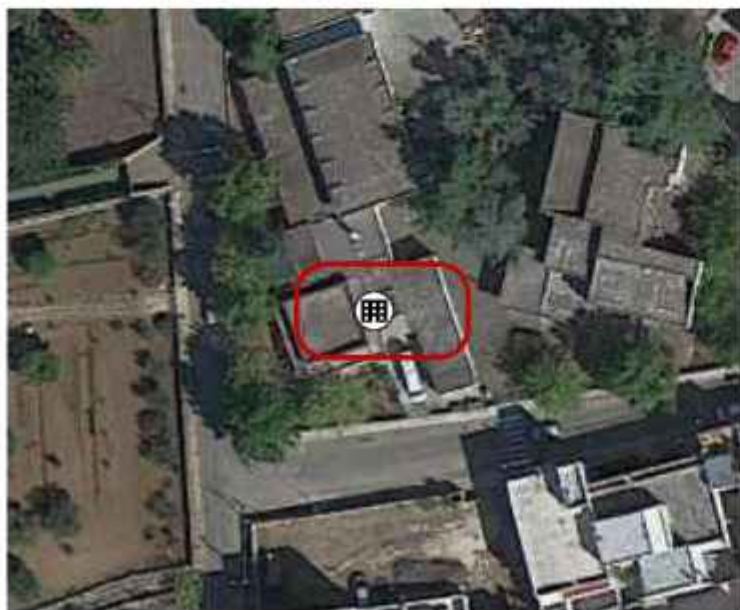
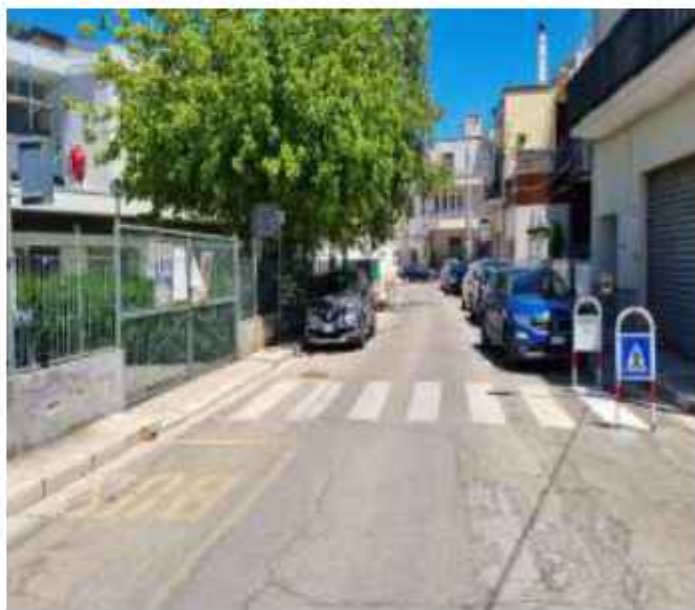
Criticità: Scarsa o inesistente dotazione di parcheggi riservati ai disabili.

#### ED.16

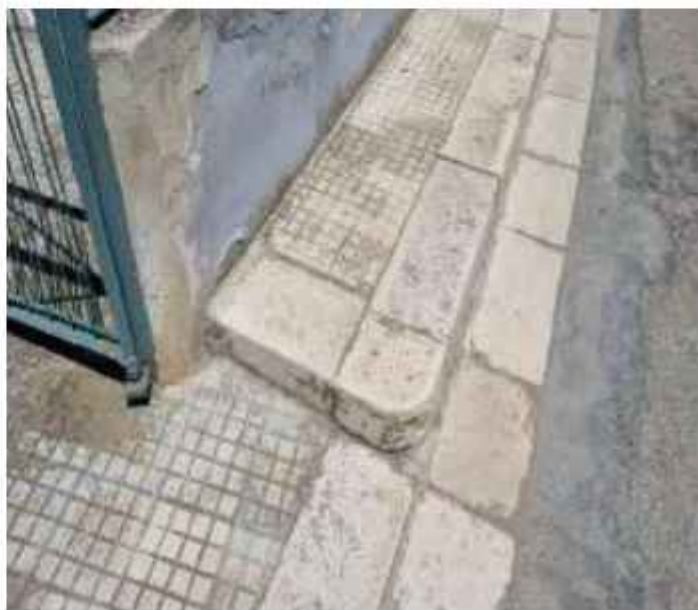
Criticità: Rampa per superamento 2-3 gradini.  
Necessità di inserimento rampa per il superamento dei gradini ortogonali  
al percorso pedonale.

ED.08

Realizzazione di nuova rampa

Raccordo del percorso attraverso la creazione, con riporto di materiale, di una rampa di lunghezza sufficiente ad ottenere una pendenza non superiore al 5% e di larghezza pari alla larghezza del pedonale. Ogni rampa di nuova realizzazione dovrà sempre avere una superficie trattata, in modo tale da rendere percepibile il manufatto da parte delle persone non vedenti attraverso un segnale tattile plantare ottenibile mediante incisione del materiale secondo la codificazione determinata dalle associazioni locali delle persone non vedenti. Il medesimo materiale costituente la rampa dovrà essere cromaticamente percepibile dalle persone ipovedenti attraverso idoneo contrasto.

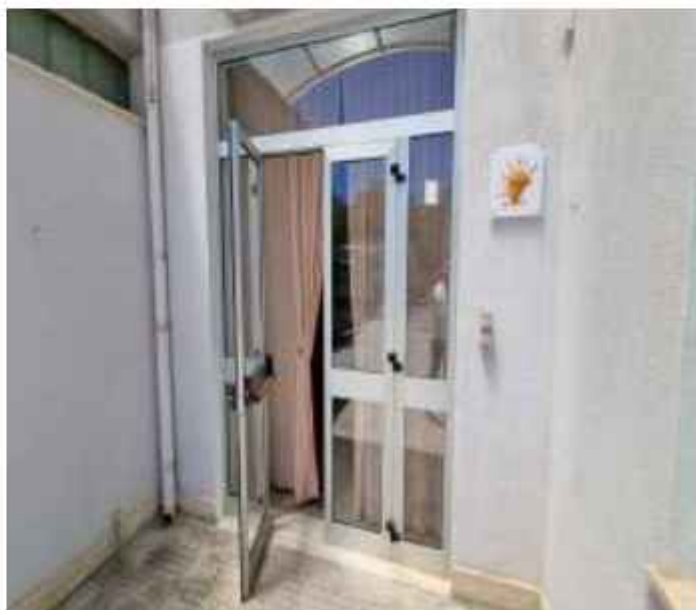
Criticità: Porte a vetri senza elemento di segnalazione della trasparenza

ED.28

Posizionamento della segnaletica di riferimento

Posizionare la segnaletica di riferimento in maniera tale che le porte vetrate siano facilmente individuabili anche da utenti con difficoltà visiva e/o sensoriali

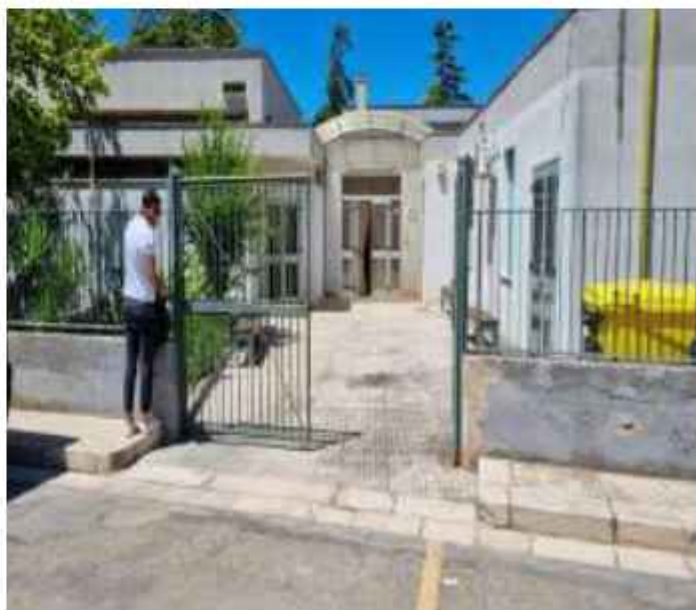
Criticità: Segnaletica poco o per nulla chiara, non esauriente e/o non facilmente leggibile / Segnaletica da adeguare.

#### ED.10

Individuazione dei percorsi e della segnaletica di riferimento necessaria. La perceibilità della segnaletica informativa interna avviene principalmente mediante il contrasto visivo, tattile e acustico del segnale rispetto al contesto adiacente. A integrazione dei percorsi guidati interni, necessari a condurre il disabile sensoriale lungo gli spazi comuni e nelle singole unità ambientali, è necessario prevedere una seconda azione, ovvero l'installazione di opportuna segnaletica complementare luminosa negli atri o bussole di ingresso, lungo gli spazi di distribuzione, i disimpegni, all'uscita di vani scala e ascensori. La segnaletica dedicata ai disabili sensoriali (sia visivi, sia uditivi) può comprendere anche totem informativi, segnali tattili e mappe a rilievo che riportano l'indicazione schematica della localizzazione del disabile sensoriale all'interno dell'edificio, servendosi del linguaggio Braille, da posizionare agli ingressi e negli spazi comuni di maggior passaggio. In via generale, la segnaletica tattile prevista dal Piano e alla valutazione del progettista di volta in volta individuato, comprenderà:

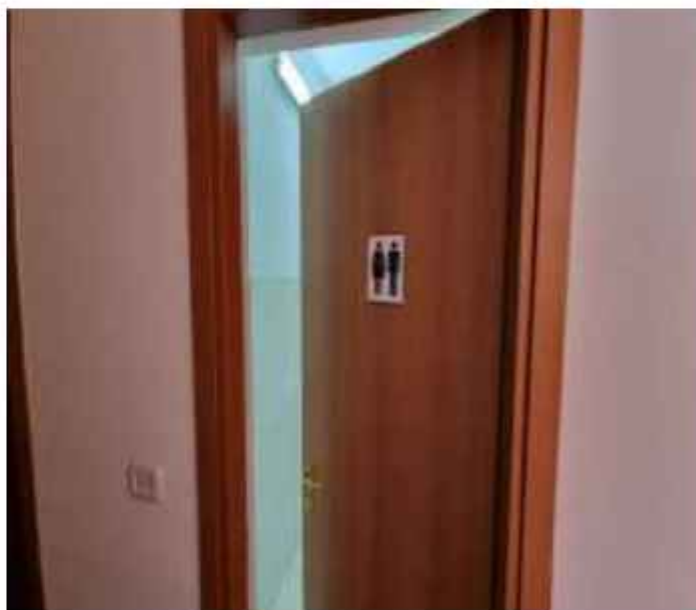
Criticità: Servizi igienici per disabili non adeguatamente segnalati tramite dispositivi luminosi, acustici e tattili, totem informativi, ecc.

#### ED.11

Posizionamento della segnaletica di riferimento

La percepibilità della segnaletica informativa interna avviene principalmente mediante il contrasto visivo, tattile e acustico del segnale rispetto al contesto adiacente. A integrazione dei percorsi guidati interni, necessari a condurre il disabile sensoriale lungo gli spazi comuni e nelle singole unità ambientali, è necessario prevedere una seconda azione, ovvero l'installazione di opportuna segnaletica complementare luminosa negli atri o bussole di ingresso, lungo gli spazi di distribuzione, i disimpegni, all'uscita di vani scala e ascensori. La segnaletica dedicata ai disabili sensoriali (sia visivi, sia uditivi) può comprendere anche totem informativi, segnali tattili e mappe a rilievo che riportano l'indicazione schematica della localizzazione del disabile sensoriale all'interno dell'edificio, servendosi del linguaggio Braille, da posizionare agli ingressi e negli spazi comuni di maggior passaggio. In via generale, la segnaletica tattile prevista dal Piano e alla valutazione del progettista di volta in volta individuato, comprenderà:

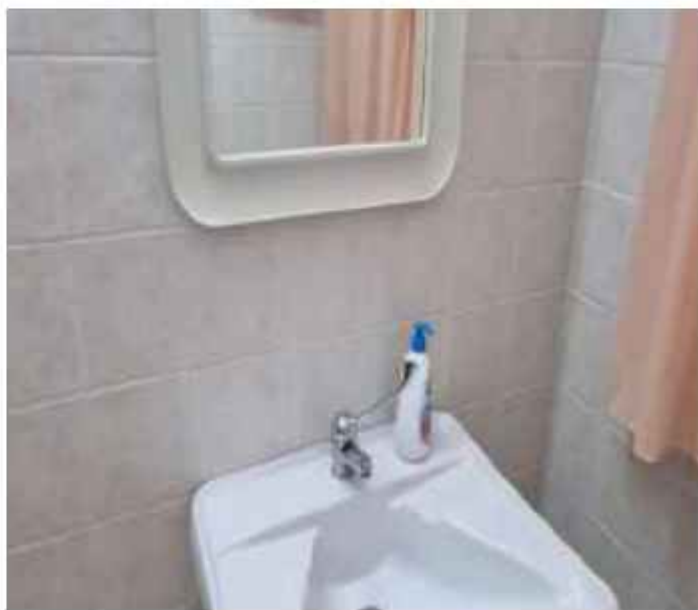
Criticità: Assenza di specchio posizionato ad altezza adeguata a persona seduta.

ED.15  
Inserimento/adeguamento specchio  
Inserimento specchio per disabili posto ad altezza tale da essere utilizzabile da parte di persona seduta.

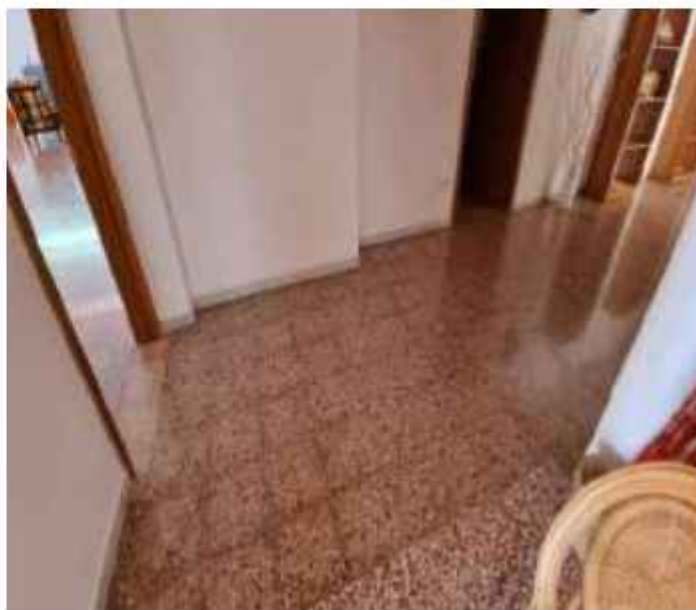
Criticità: Assenza e/o inadeguatezza delle fasce a pavimento.

#### ED.13

##### Realizzazione di fasce a pavimento

La norma prevede che nelle parti comuni dell'edificio, si deve provvedere ad una chiara individuazione dei percorsi, eventualmente mediante una adeguata differenziazione nel materiale e nel colore delle pavimentazioni. e' utile prevedere di integrare la segnaletica tattile con indicazioni adesive a pavimento, in colori vivaci, fortemente contrastanti con la pavimentazione. Si tratta di dispositivi utili per gli ipovedenti.

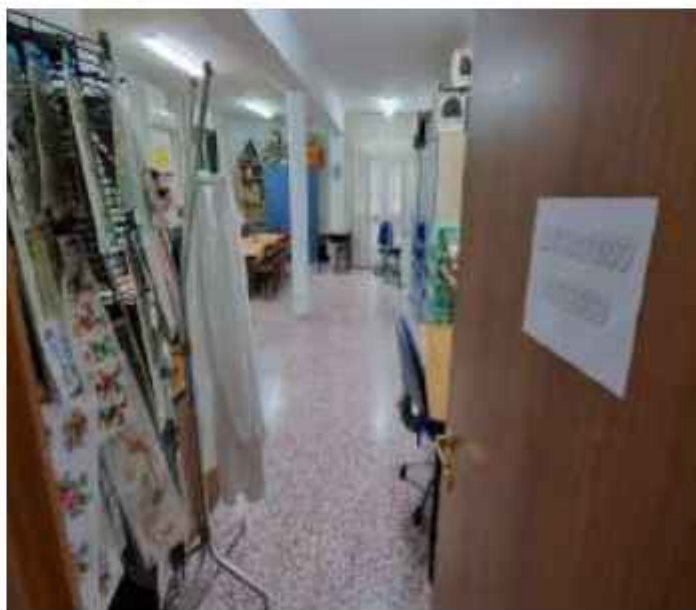
Criticità: Segnaletica poco o per nulla chiara, non esauriente e/o non facilmente leggibile / Segnaletica da adeguare.

#### ED.10

Individuazione dei percorsi e della segnaletica di riferimento necessaria. La perceibilità della segnaletica informativa interna avviene principalmente mediante il contrasto visivo, tattile e acustico del segnale rispetto al contesto adiacente. A integrazione dei percorsi guidati interni, necessari a condurre il disabile sensoriale lungo gli spazi comuni e nelle singole unità ambientali, è necessario prevedere una seconda azione, ovvero l'installazione di opportuna segnaletica complementare luminosa negli atri o bussole di ingresso, lungo gli spazi di distribuzione, i disimpegni, all'uscita di vani scala e ascensori. La segnaletica dedicata ai disabili sensoriali (sia visivi, sia uditivi) può comprendere anche totem informativi, segnali tattili e mappe a rilievo che riportano l'indicazione schematica della localizzazione del disabile sensoriale all'interno dell'edificio, servendosi del linguaggio Braille, da posizionare agli ingressi e negli spazi comuni di maggior passaggio. In via generale, la segnaletica tattile prevista dal Piano e alla valutazione del progettista di volta in volta individuato, comprenderà:
