Comune di  
**SAN VITO DEI NORMANNI**  
Provincia di Brindisi

# PIANO PER L'ELIMINAZIONE DELLE BARRIERE ARCHITETTONICHE

# ALL.2

## SCHEDE AMBITO EDILIZIO

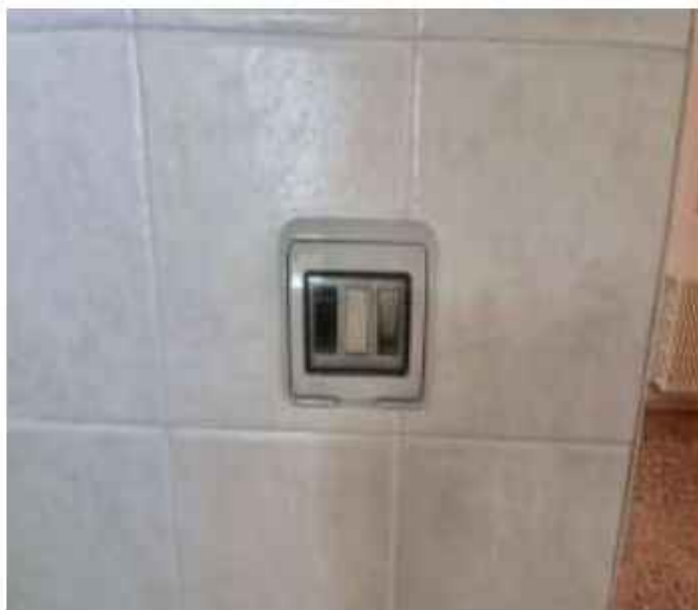
Criticità: Assenza di illuminazione artificiale con comando individuabile al buio e disposto su ogni pianerottolo.

#### ED.09

Sostituzione interruttori e posizionamento adeguato

Gli apparecchi elettrici, i quadri generali, le valvole e i rubinetti di arresto delle varie utenze, i regolatori di impianti di riscaldamento e di condizionamento, i campanelli di allarme, il citofono, devono essere per tipo e posizione planimetrica ed altimetrica, tali da permettere un uso agevole anche da parte della persona su sedia a ruote; devono, inoltre, essere facilmente individuabili anche in condizioni di scarsa visibilità ed essere protetti dal danneggiamento per urto.

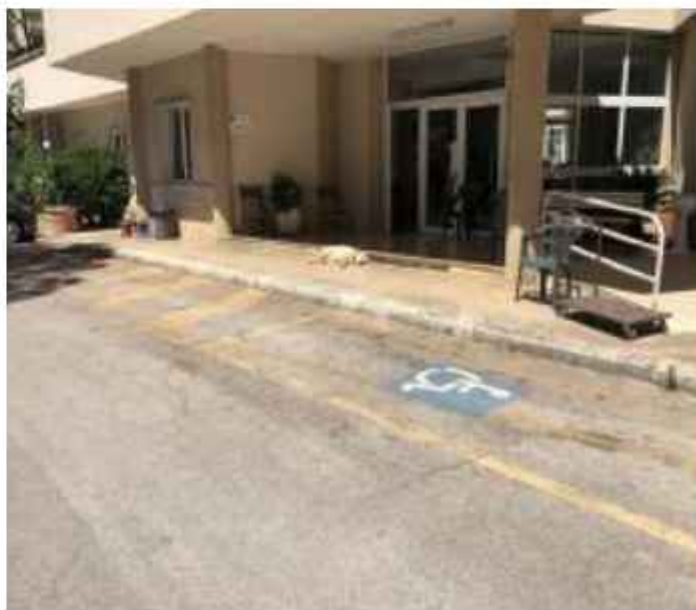
Criticità: Scarsa o inesistente dotazione di parcheggi riservati ai disabili.

#### ED.16

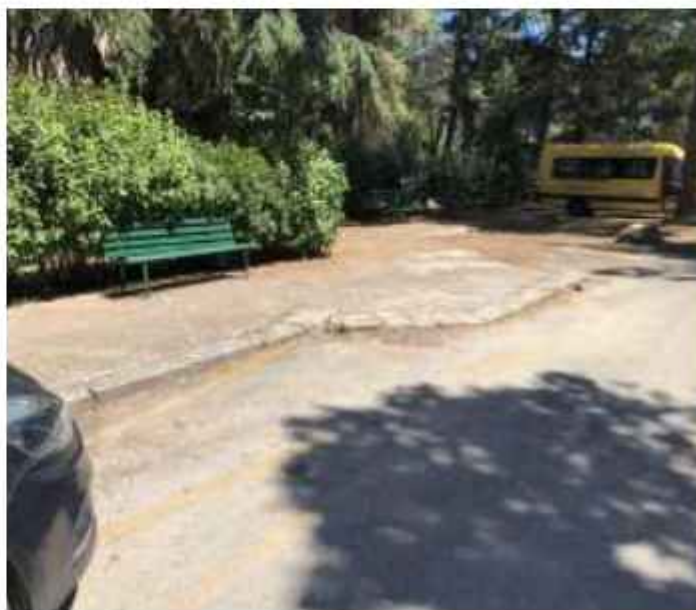
Criticità: Pavimentazione di accesso all'edificio non adatta al transito di persone su sedia a ruote, ha un piano di calpestio irregolare, caratterizzato da sconnessioni ed elementi sporgenti dalla pavimentazione.

ED.18

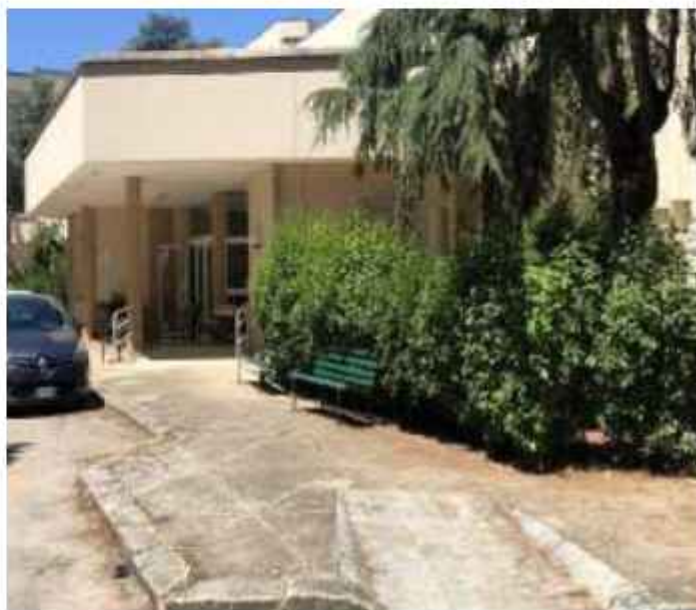
Criticità: Rampa da sostituire e/o adeguare.

#### ED.01

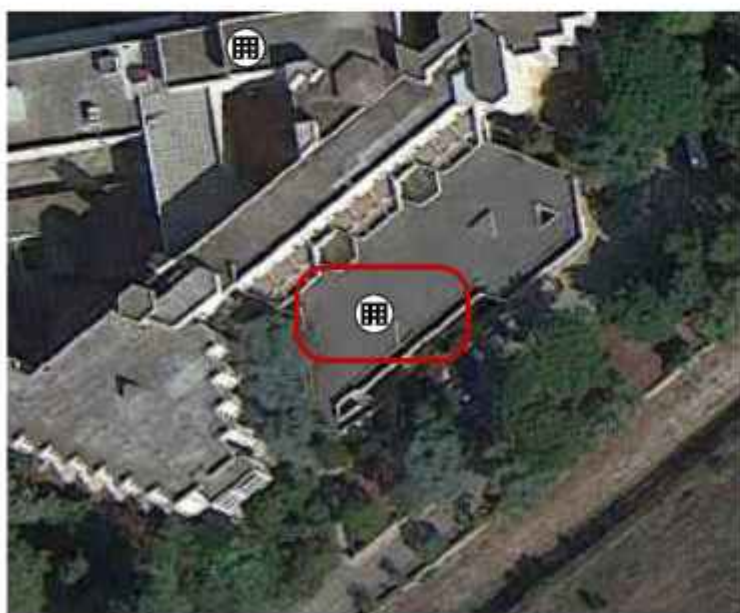
Criticità: Porte a vetri senza elemento di segnalazione della trasparenza

ED.28

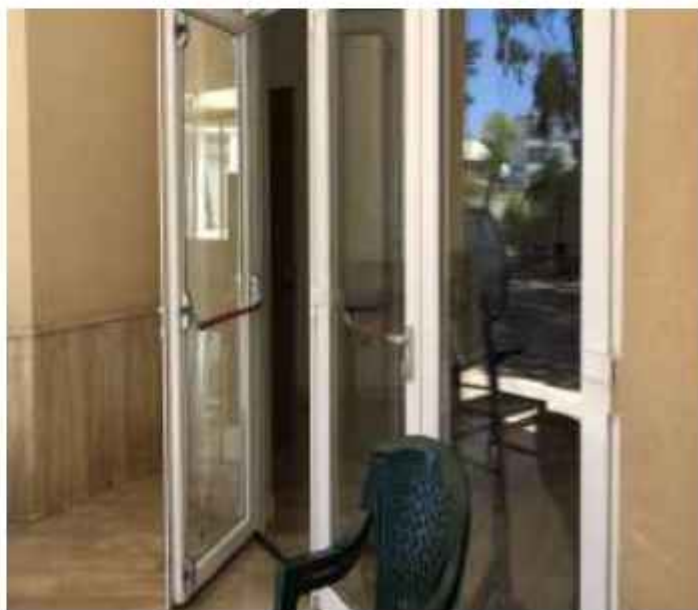
Criticità: Raccordo per il superamento di gradino entro i 2,5 cm.

ED.02  
Realizzazione di piccolo raccordo planimetrico  
Raccordo del percorso attraverso la creazione di una rampa di lunghezza sufficiente ad ottenere una pendenza non superiore al 5% e di larghezza pari alla larghezza del pedonale.

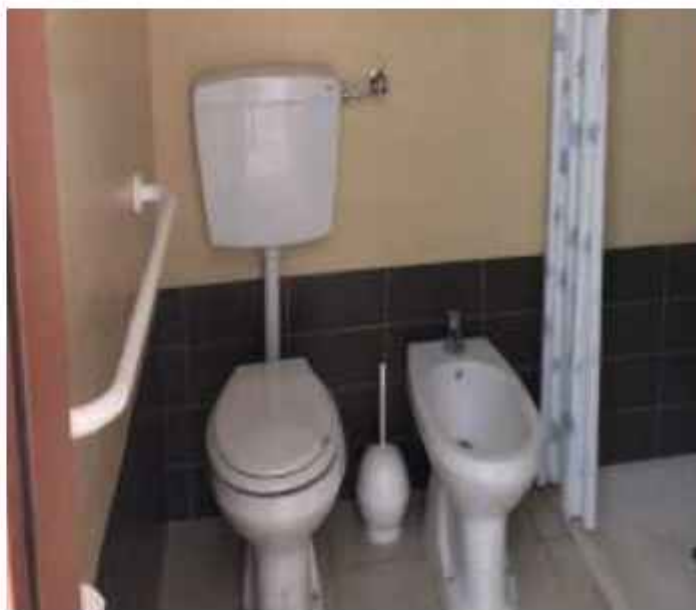
Criticità: Servizi igienici per disabili non adeguatamente segnalati tramite dispositivi luminosi, acustici e tattili, totem informativi, ecc.

#### ED.11

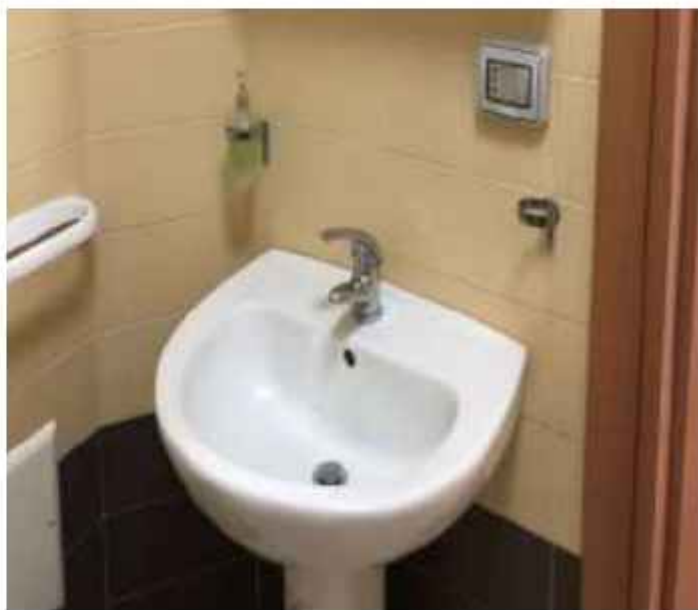
Criticità: Assenza di specchio posizionato ad altezza adeguata a persona seduta.

ED.15  
Inserimento/adeguamento specchio  
Inserimento specchio per disabili posto ad altezza tale da essere utilizzabile da parte di persona seduta.

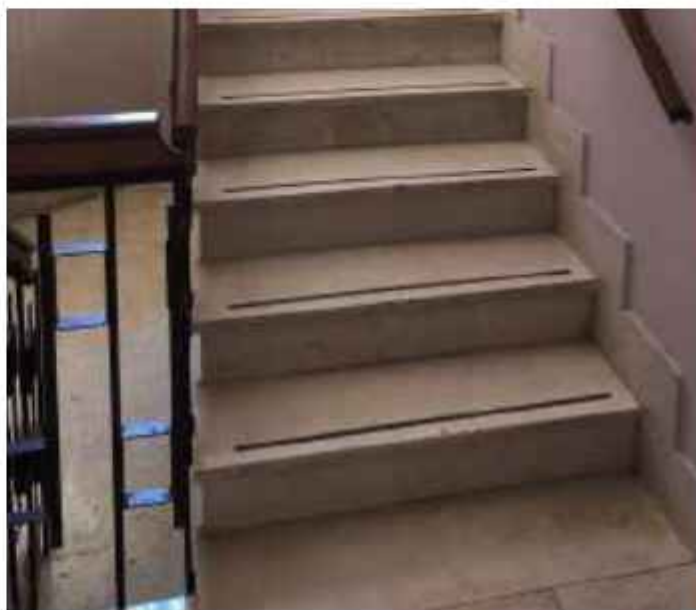
Criticità: Assenza di segnali a pavimento percepibili anche dai non vedenti, collocati ad almeno 30 cm dal primo e dall'ultimo gradino.

#### ED.14

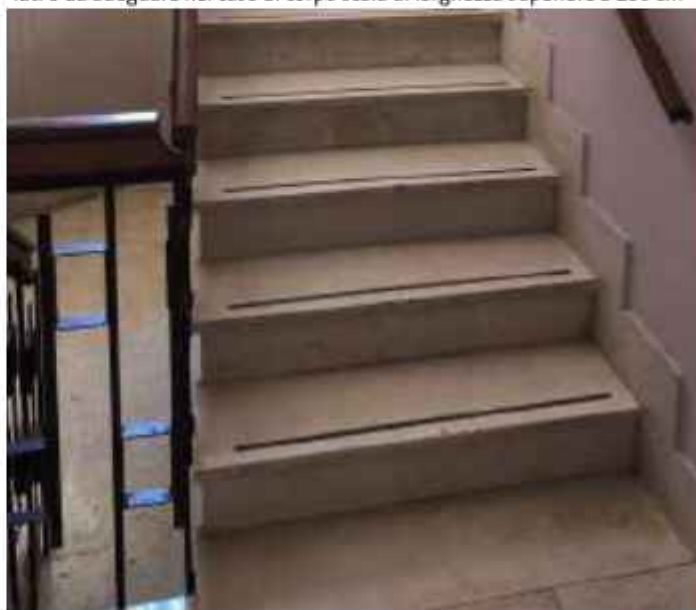
Criticità: Assenza od inadeguatezza del corrimano.  
Corpo scala non dotato di corrimano che sborda 30 cm oltre l'inizio e la fine delle rampe/corrimano da adeguare. Corrimano non presente su entrambi i lati o da adeguare nel caso di corpo scala di larghezza superiore a 180 cm

#### ED.12

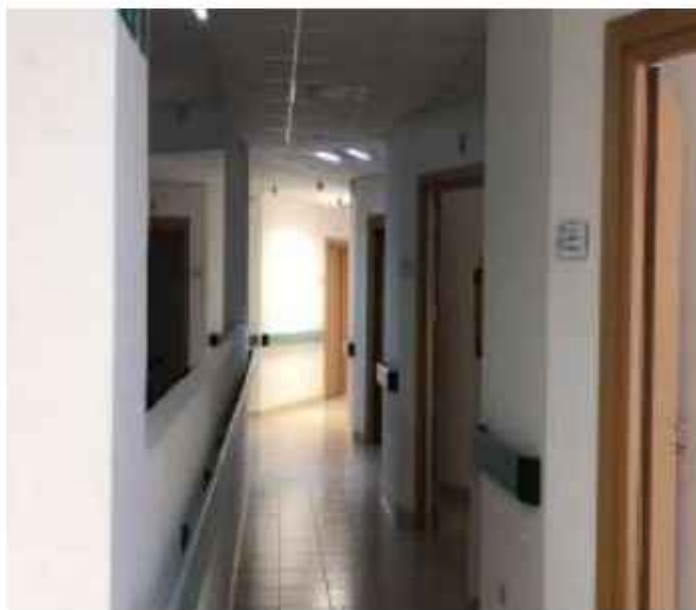
Criticità: Assenza e/o inadeguatezza delle fasce a pavimento.

#### ED.13

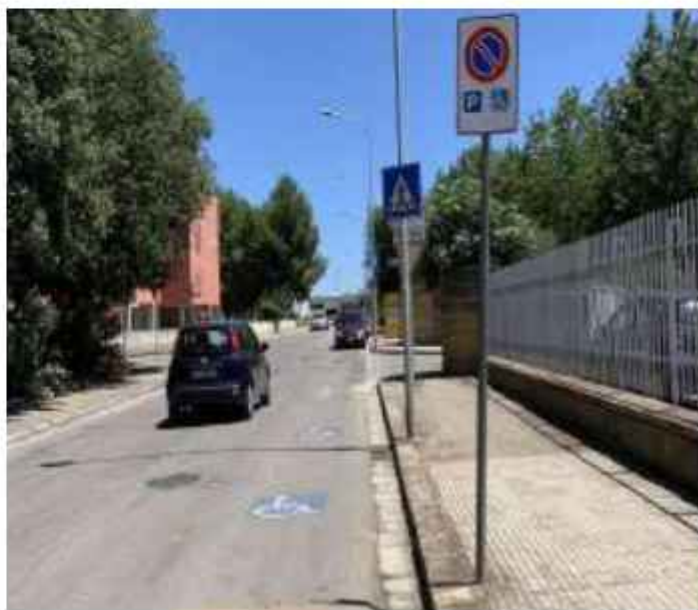
Criticità: Scarsa o inesistente dotazione di parcheggi riservati ai disabili.

#### ED.16

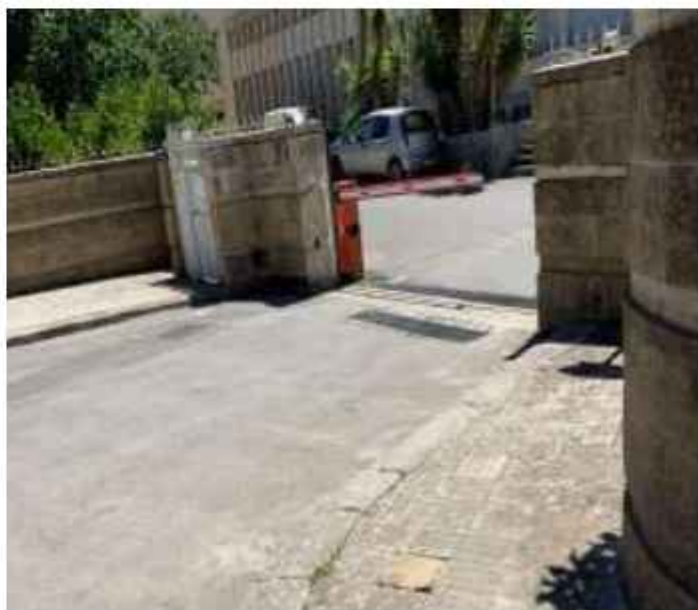
Criticità: Pavimentazione di accesso all'edificio non adatta al transito di persone su sedia a ruote, ha un piano di calpestio irregolare, caratterizzato da sconnessioni ed elementi sporgenti dalla pavimentazione.

ED.18

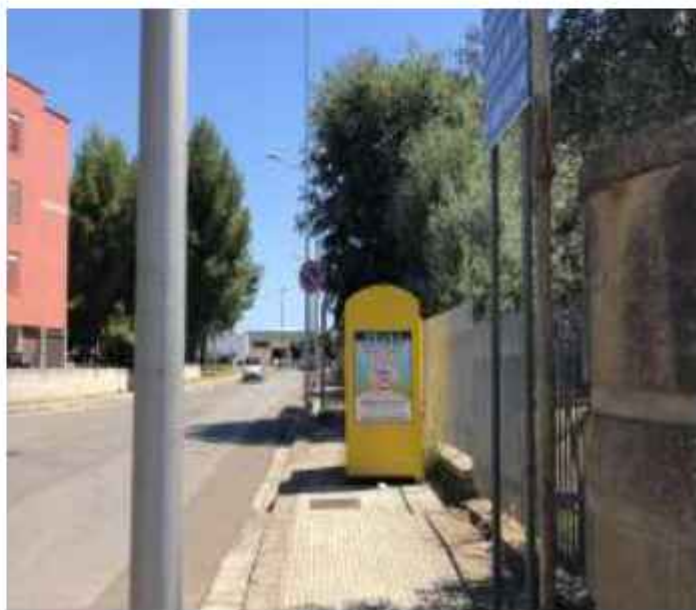
Criticità: Presenza di ostacoli difficilmente percepibili da utenti con difficoltà visive e/o sensoriali.

#### ED.38

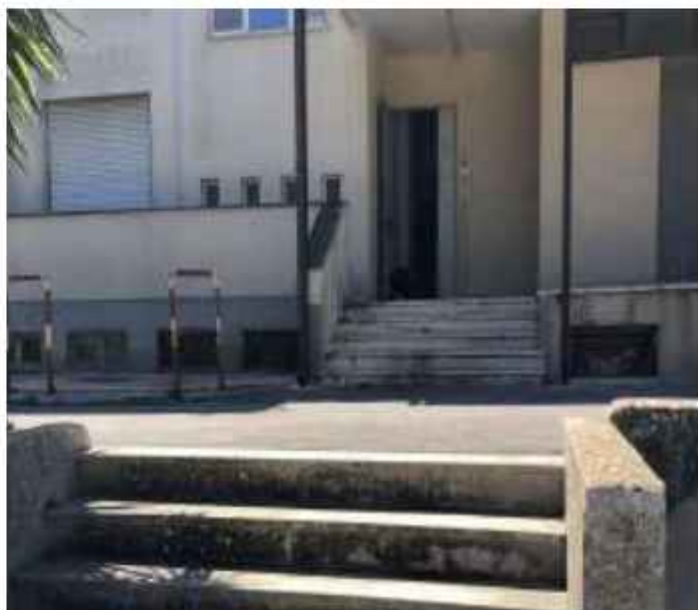
Criticità: Rampa per superamento 2-3 gradini.  
Necessità di inserimento rampa per il superamento dei gradini ortogonali  
al percorso pedonale.

ED.08

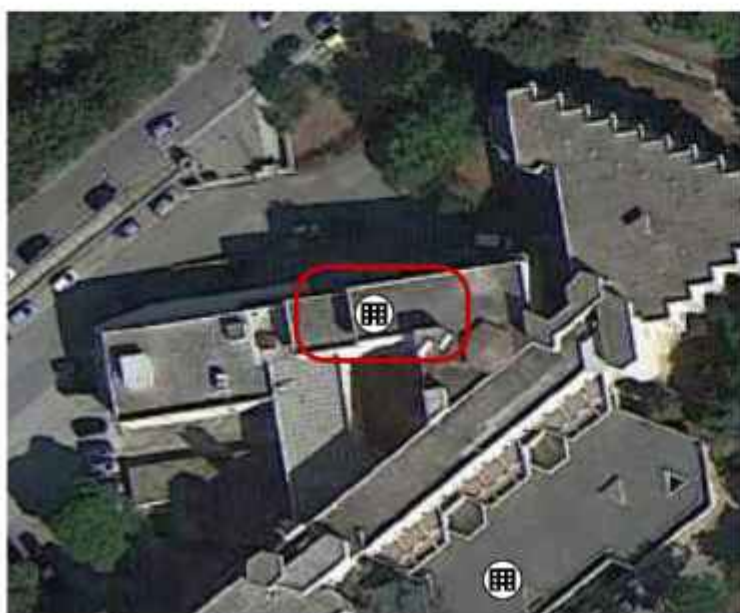
Criticità: Porte a vetri senza elemento di segnalazione della trasparenza

ED.28

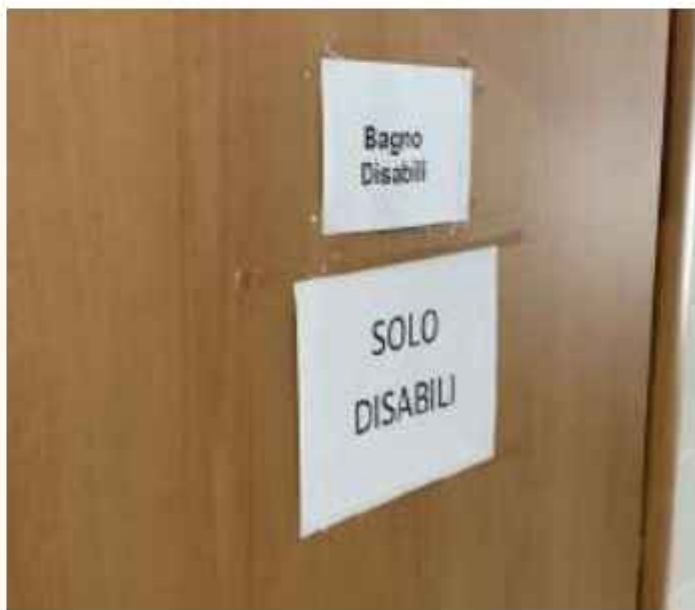
Criticità: Servizi igienici per disabili non adeguatamente segnalati tramite dispositivi luminosi, acustici e tattili, totem informativi, ecc.

#### ED.11

- almeno una mappa tattile per ogni piano dell'edificio. Ogni mappa indicherà i luoghi di uso comune e la posizione dell'eventuale uscita di emergenza;
- segnali tattili di "pericolo valicabile" in cima alle scale e di "attenzione/servizio" alla base delle medesime, anche se non comprese in un percorso tattile;
- segnali tattili per l'individuazione dei servizi igienici;
- eventuale piccola mappa tattile all'esterno dei servizi igienici;
- eventuali cartellini con scritte in braille ed il large print da apporre sulla porta dei locali di uso comune.

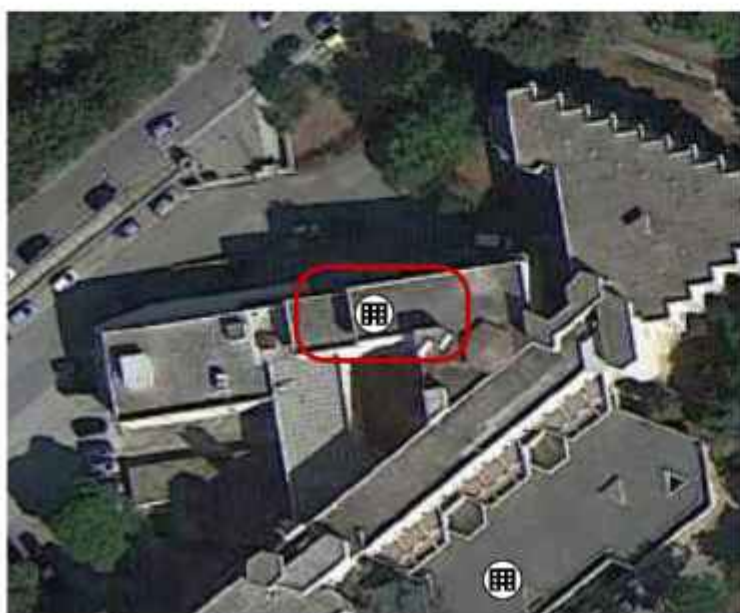
Criticità: Assenza di specchio posizionato ad altezza adeguata a persona seduta.

**ED.15**  
Inserimento/adeguamento specchio  
Inserimento specchio per disabili posto ad altezza tale da essere utilizzabile da parte di persona seduta.

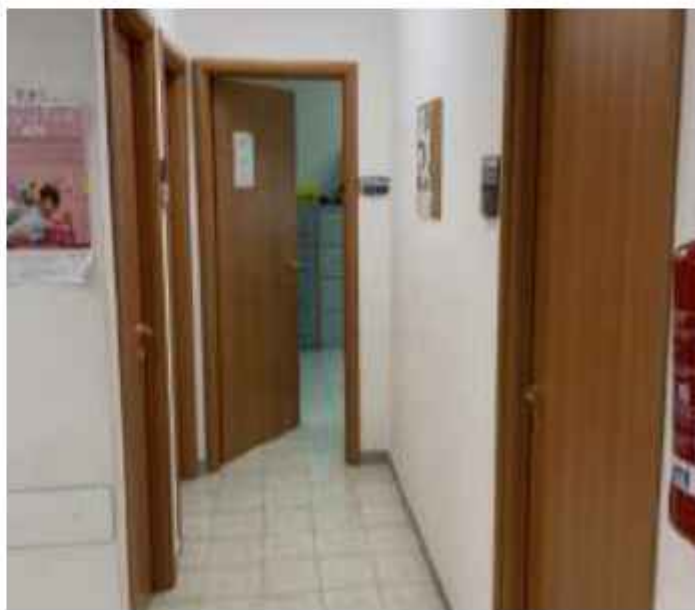
Criticità: Assenza di segnali a pavimento percepibili anche dai non vedenti, collocati ad almeno 30 cm dal primo e dall'ultimo gradino.

#### ED.14

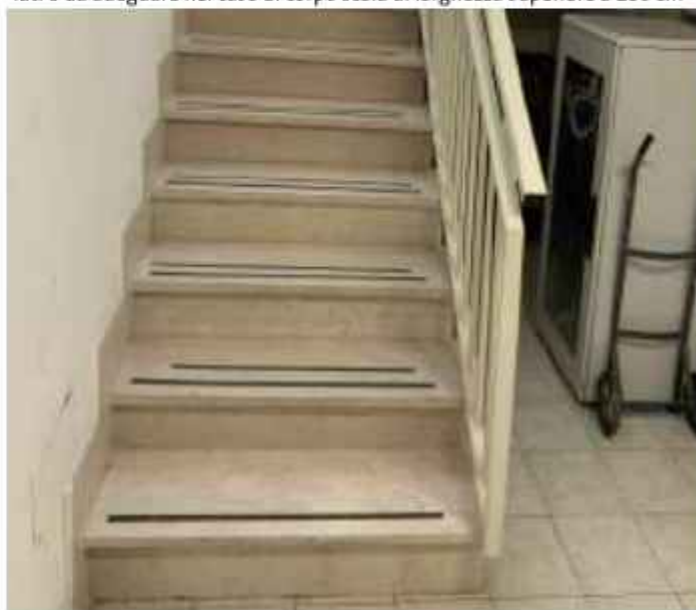
Criticità: Assenza od inadeguatezza del corrimano.  
Corpo scala non dotato di corrimano che sborda 30 cm oltre l'inizio e la fine delle rampe/corrimano da adeguare. Corrimano non presente su entrambi i lati o da adeguare nel caso di corpo scala di larghezza superiore a 180 cm

#### ED.12

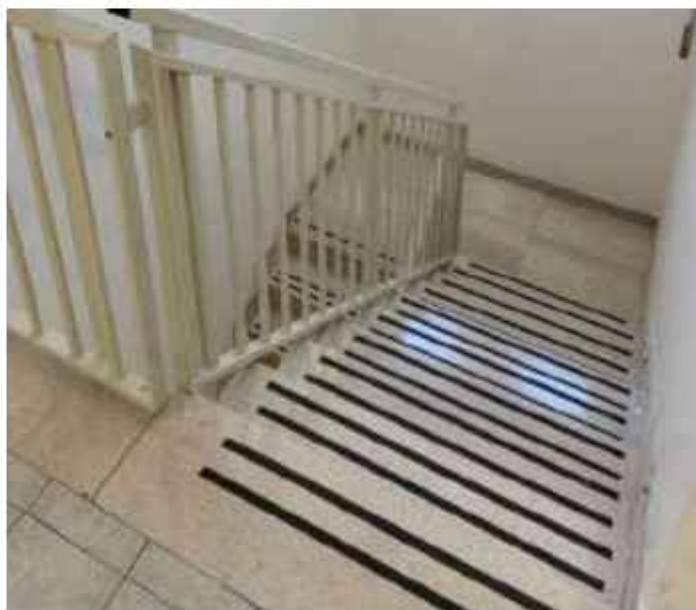
Criticità: Gradini delle scale privi delle caratteristiche e/o dei requisiti richiesti dalla norma e/o da adeguare.

ED.39

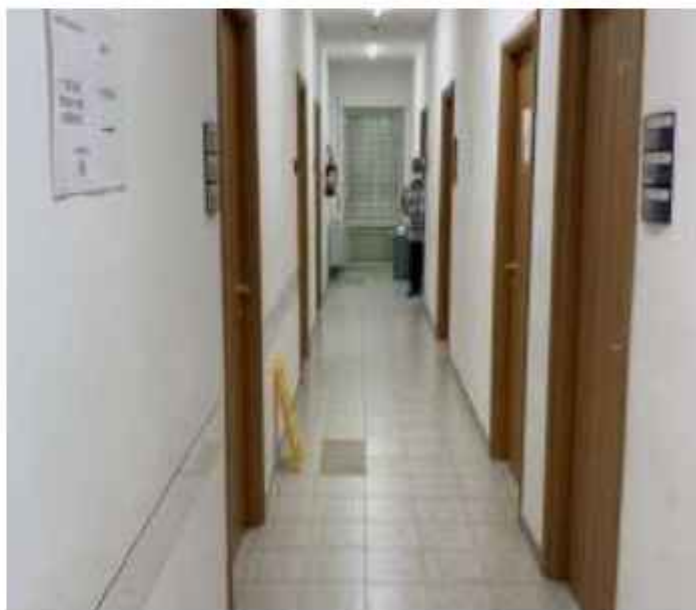
Criticità: Assenza e/o inadeguatezza delle fasce a pavimento.

#### ED.13

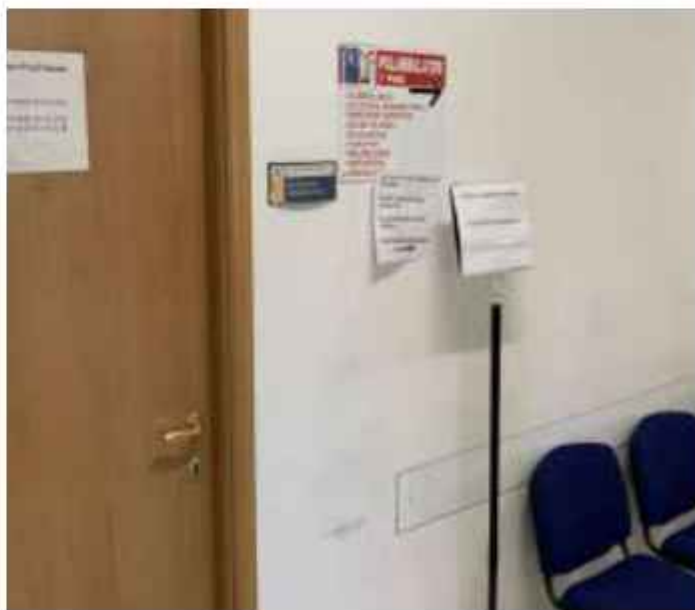
Criticità: Segnaletica poco o per nulla chiara, non esauriente e/o non facilmente leggibile / Segnaletica da adeguare.

#### ED.10

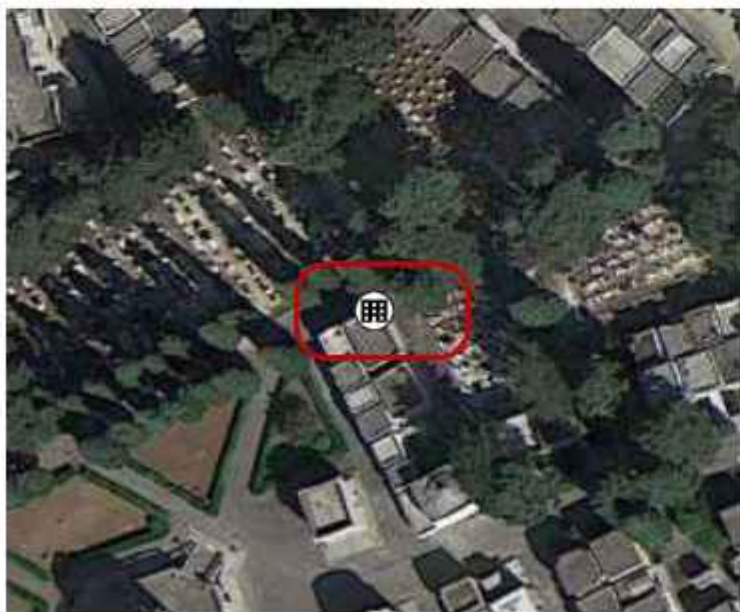
Criticità: Presenza di ostacoli difficilmente percepibili da utenti con difficoltà visive e/o sensoriali.

ED.38

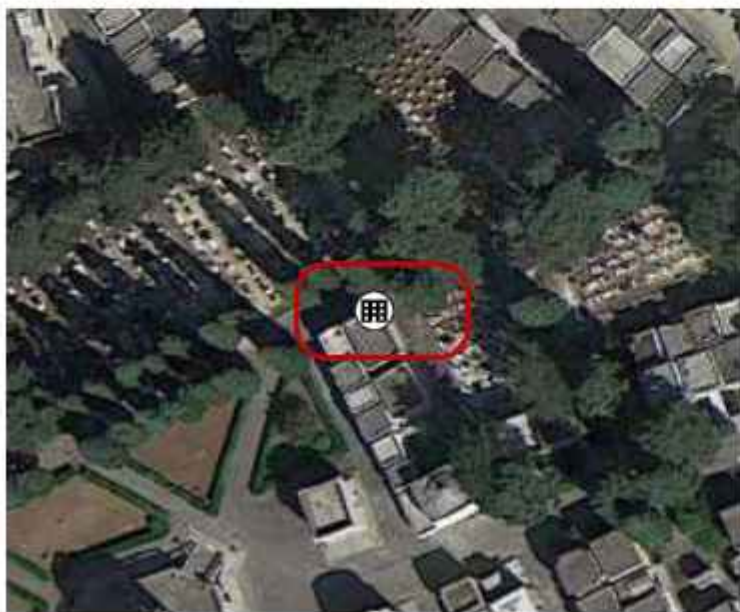
Criticità: Pavimentazione di accesso all'edificio non adatta al transito di persone su sedia a ruote, ha un piano di calpestio irregolare, caratterizzato da sconnessioni ed elementi sporgenti dalla pavimentazione.

ED.18

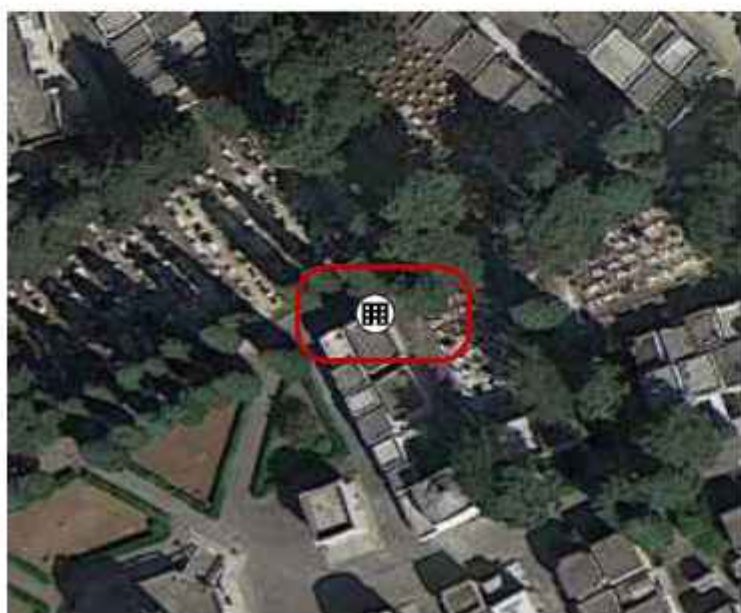
Criticità: Porte a vetri senza elemento di segnalazione della trasparenza

ED.28

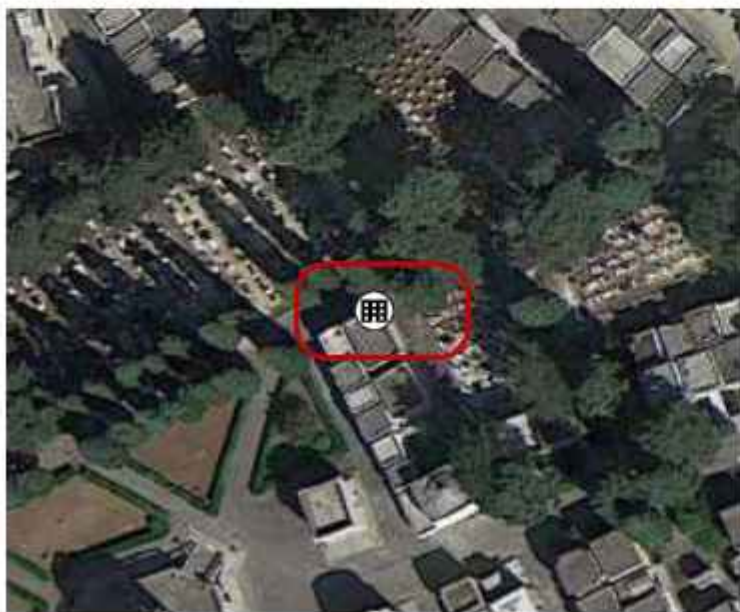
Criticità: Segnaletica poco o per nulla chiara, non esauriente e/o non facilmente leggibile / Segnaletica da adeguare.

### ED.10

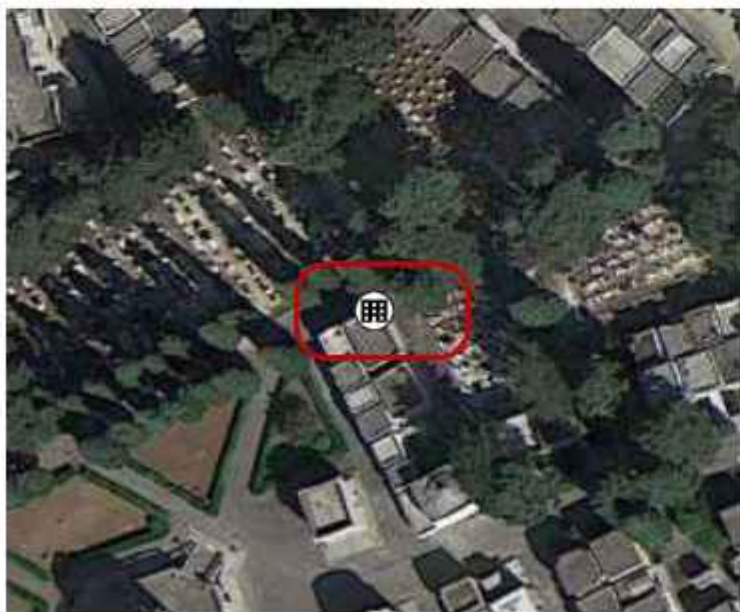
Criticità: Campanello e/o citofono non presente, da adeguare o ad un'altezza non compresa tra i 40 e i 130 cm.

### ED.03

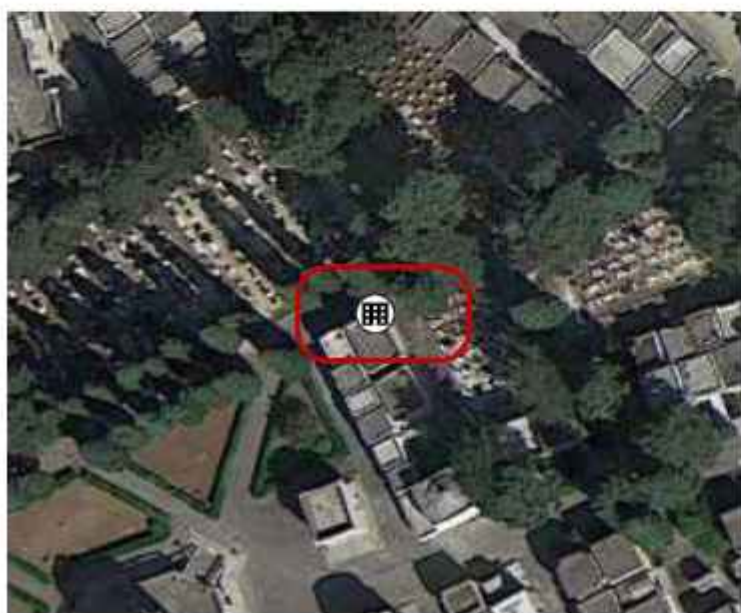
Criticità: Raccordo per il superamento di gradino entro i 2,5 cm.

ED.02  
Realizzazione di piccolo raccordo planimetrico  
Raccordo del percorso attraverso la creazione di una rampa di lunghezza sufficiente ad ottenere una pendenza non superiore al 5% e di larghezza pari alla larghezza del pedonale.

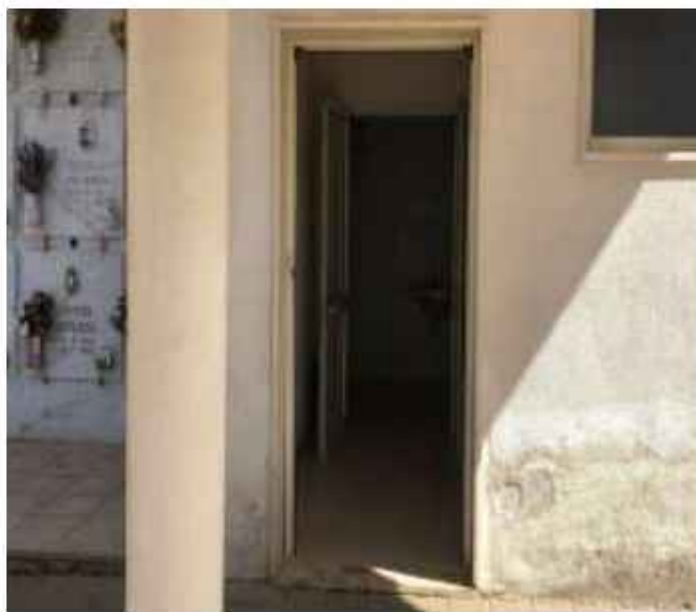
Criticità: Servizi igienici per disabili non adeguatamente segnalati tramite dispositivi luminosi, acustici e tattili, totem informativi, ecc.

### ED.11

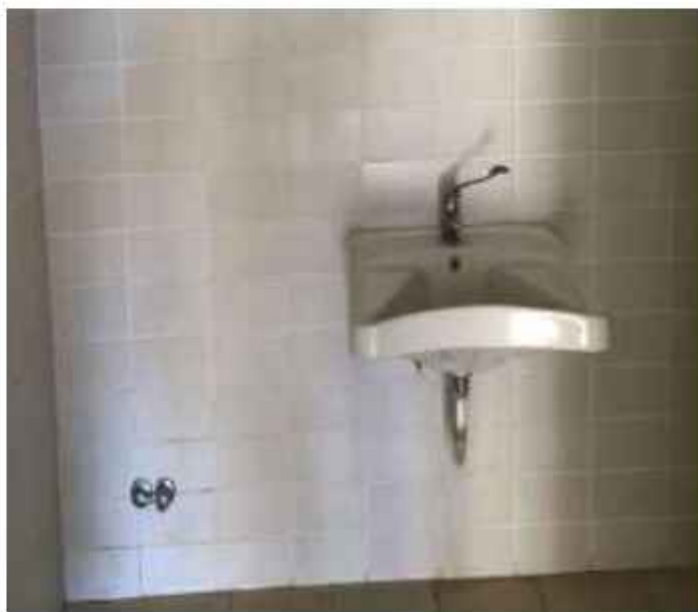
Criticità: Assenza di specchio posizionato ad altezza adeguata a persona seduta.

ED.15  
Inserimento/adeguamento specchio  
Inserimento specchio per disabili posto ad altezza tale da essere utilizzabile da parte di persona seduta.

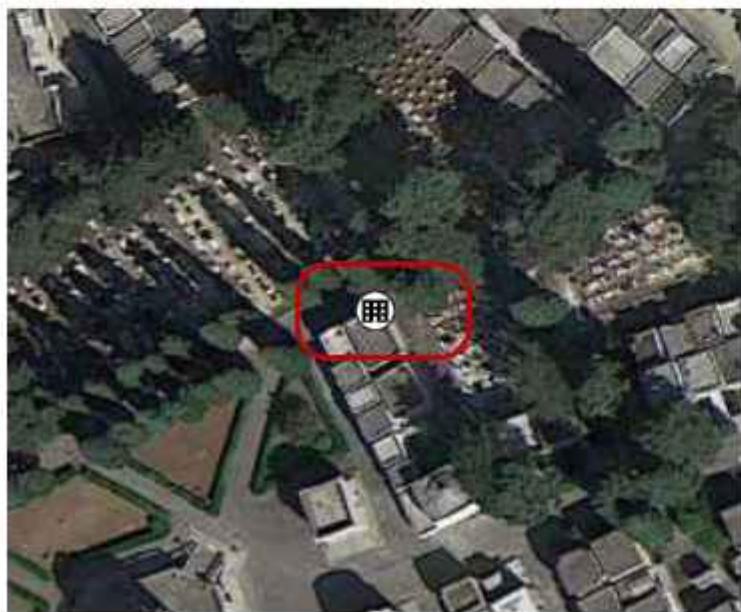
Criticità: Assenza e/o inadeguatezza delle fasce a pavimento.

### ED.13

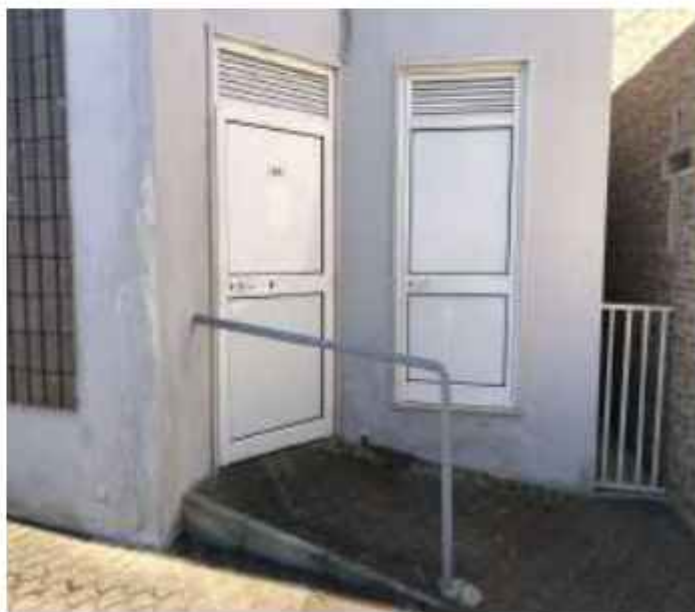
Criticità: Rampa da sostituire e/o adeguare.

#### ED.01

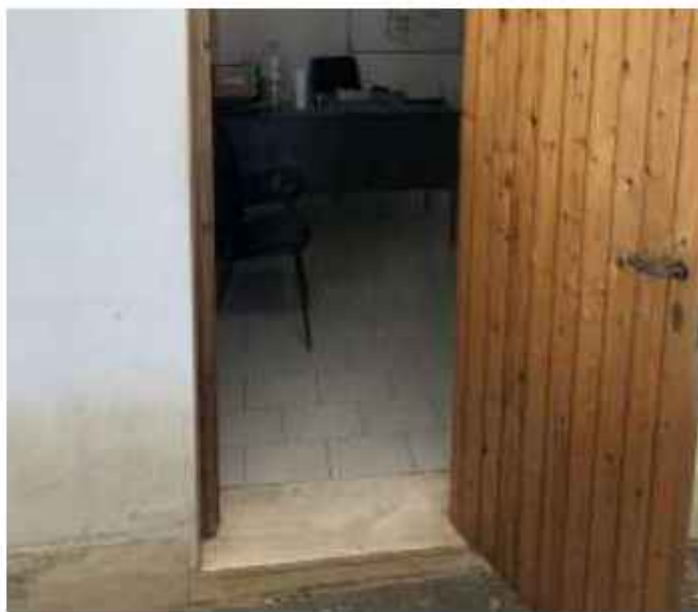
Criticità: Arredamento, sussidi didattici e/o attrezzature non utilizzabili da persone con difficoltà motorie/sensoriali.

### ED.22

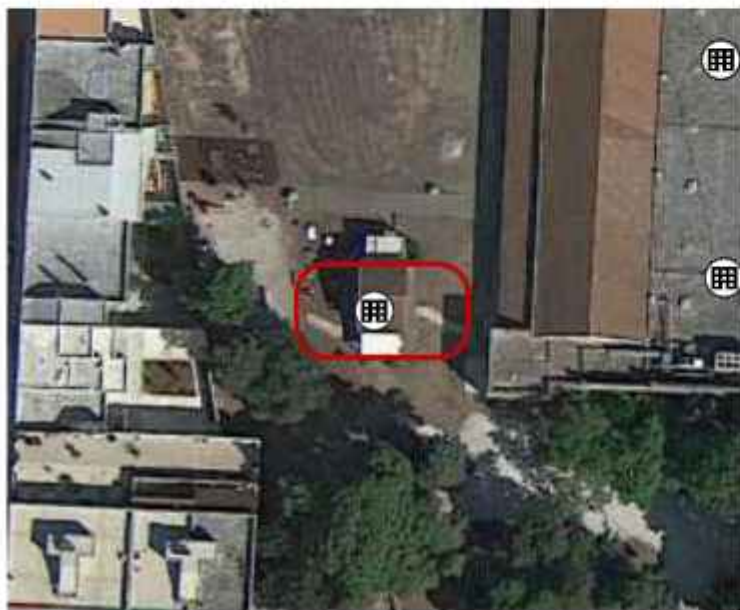
Criticità: Scarsa o inesistente dotazione di parcheggi riservati ai disabili.

### Soluzione proposta

#### ED.16

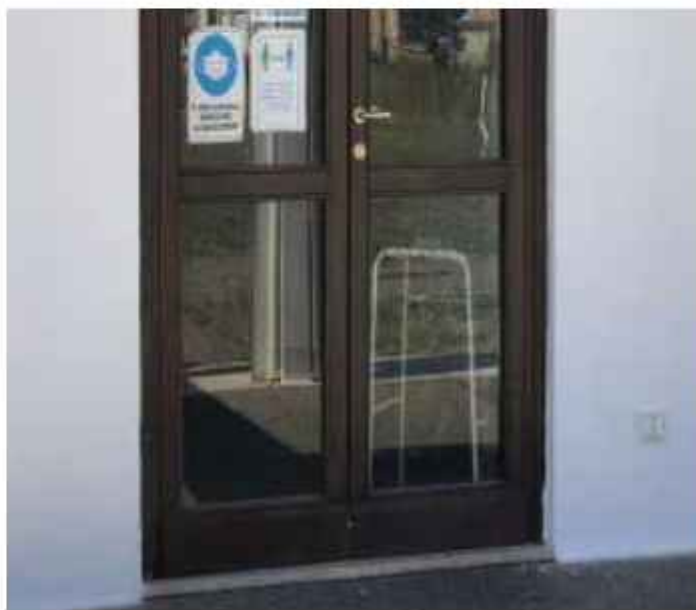
Criticità: Porte a vetri senza elemento di segnalazione della trasparenza

### Soluzione proposta

ED.28

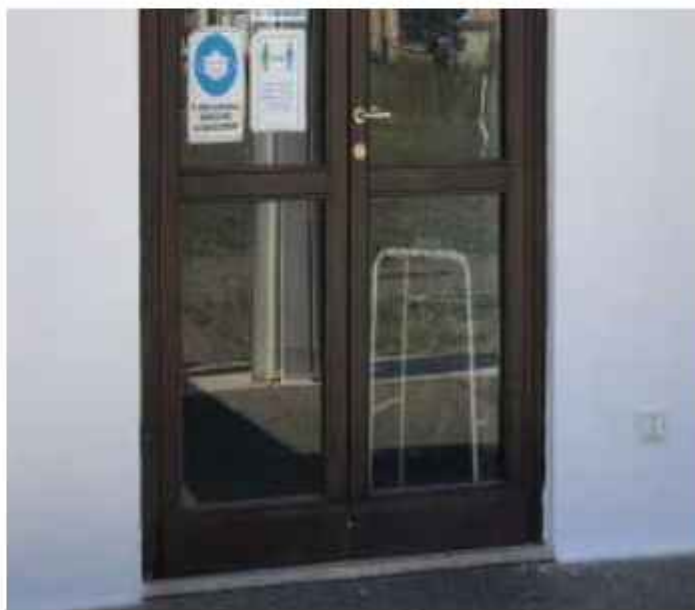
Criticità: Campanello e/o citofono non presente, da adeguare o ad un'altezza non compresa tra i 40 e i 130 cm.

### Soluzione proposta

ED.03

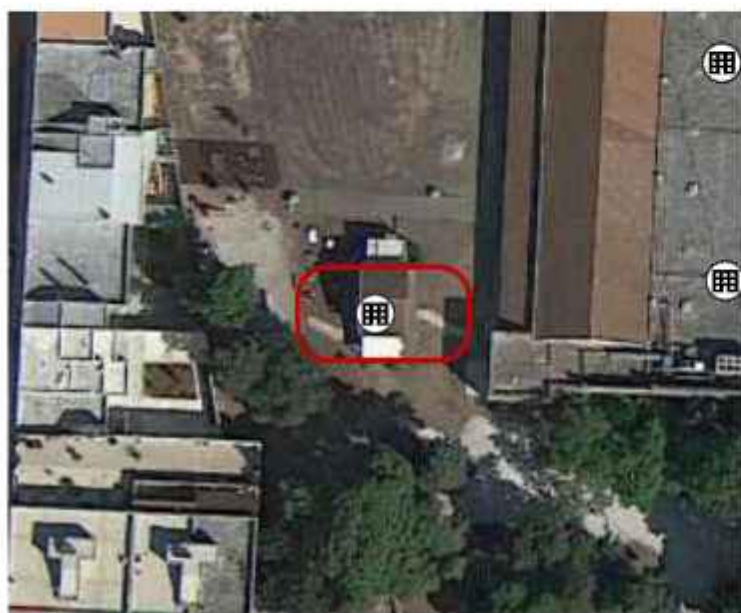
Criticità: Raccordo per il superamento di gradino entro i 2,5 cm.

ED.02  
Realizzazione di piccolo raccordo planimetrico  
Raccordo del percorso attraverso la creazione di una rampa di lunghezza sufficiente ad ottenere una pendenza non superiore al 5% e di larghezza pari alla larghezza del pedonale.

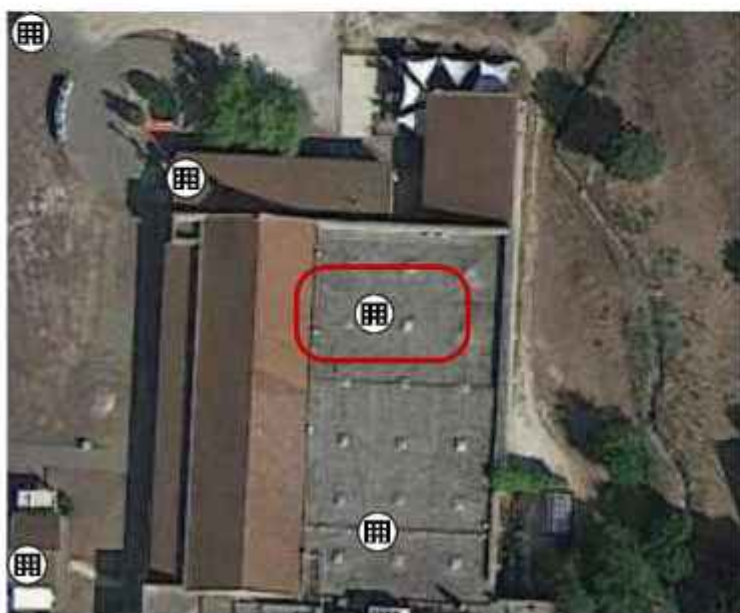
Criticità: Scarsa o inesistente dotazione di parcheggi riservati ai disabili.

#### ED.16

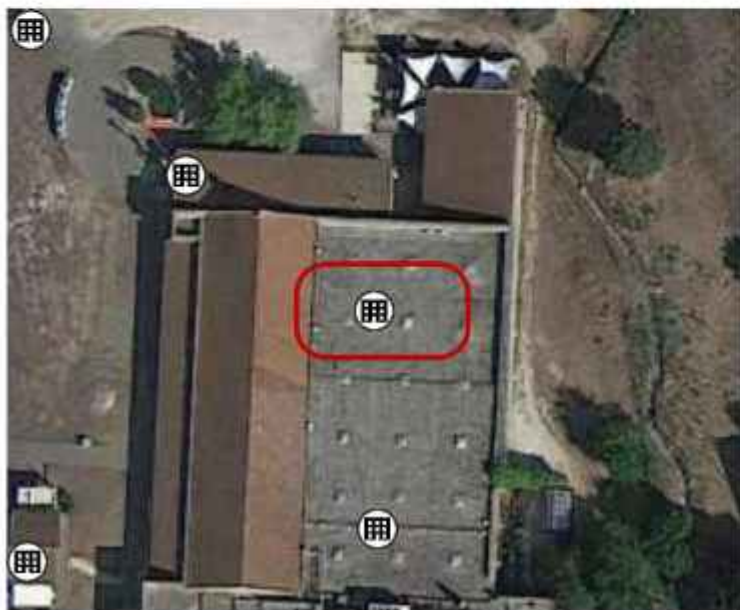
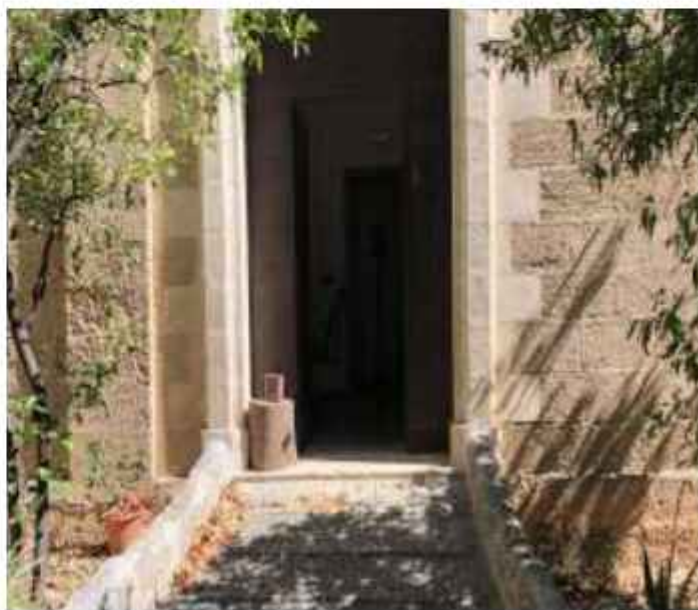
Criticità: Zona antistante/retrostante la porta d'accesso non complanare e con una profondità minore a 135x135/140cm

ED.35

Adeguamento della pavimentazione e della conformazione nella zona antistante/retrostante la porta d'accesso

La zona antistante/retrostante la porta d'accesso deve avere una pavimentazione complanare e con una profondità maggiore o uguale a 135x135/140cm per poter rendere agevole il transito di persone su sedia a rotelle. Va predisposto un piano di calpestio complanare e regolare, privo di sconnessioni ed elementi sporgenti. Rimozione di porzione di pavimentazione esistente compreso il massetto di allettamento. Posa della pavimentazione su nuovo massetto sino ad ottenere un piano calpestabile complanare.

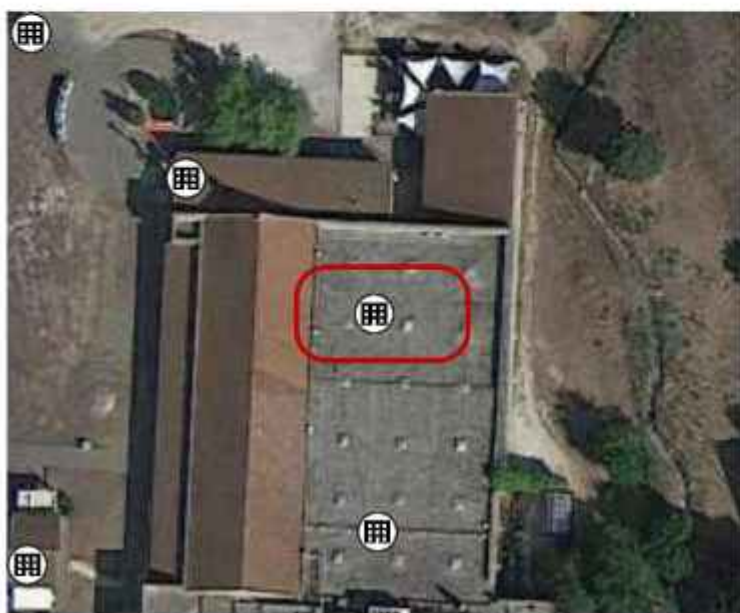
Criticità: Segnaletica poco o per nulla chiara, non esauriente e/o non facilmente leggibile / Segnaletica da adeguare.

#### ED.10

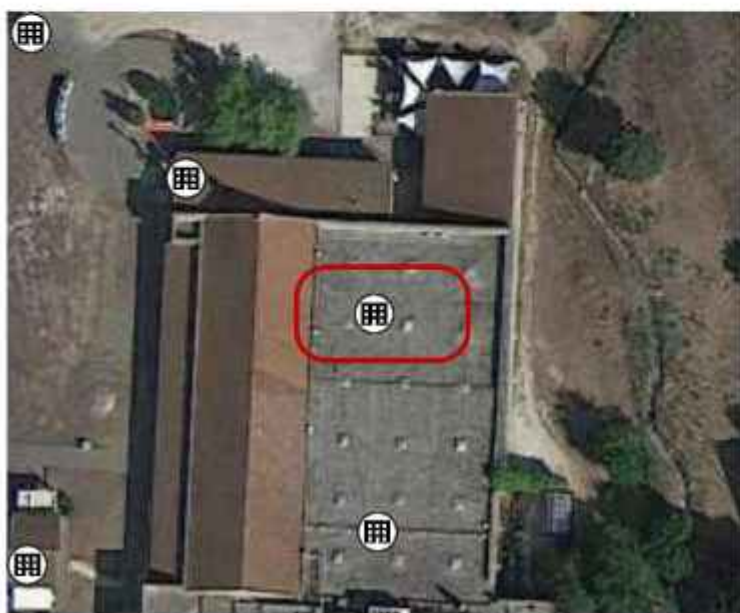
Criticità: Servizi igienici per disabili non adeguatamente segnalati tramite dispositivi luminosi, acustici e tattili, totem informativi, ecc.

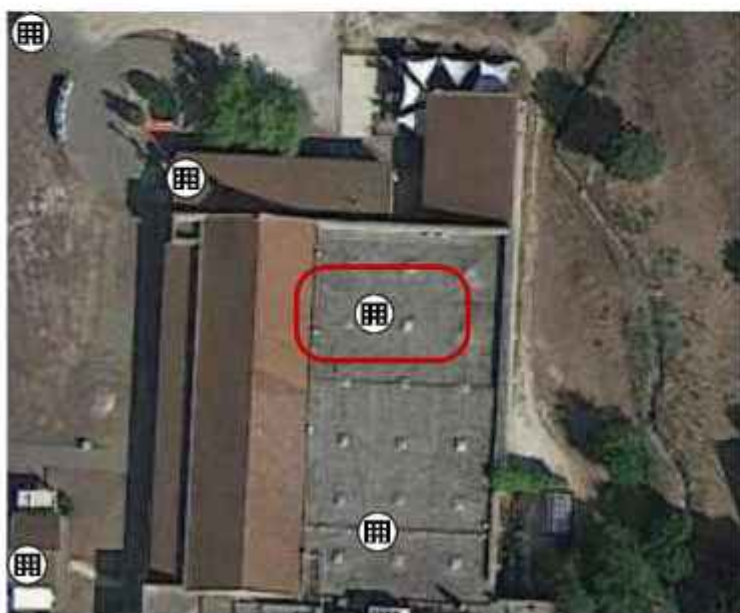
Criticità: Assenza di specchio posizionato ad altezza adeguata a persona seduta.

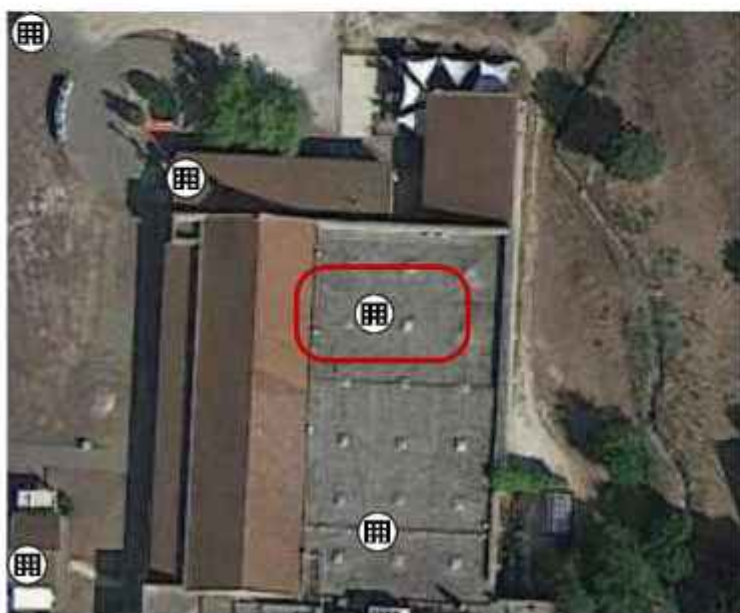
Criticità: Segnaletica poco o per nulla chiara, non esauriente e/o non facilmente leggibile / Segnaletica da adeguare.

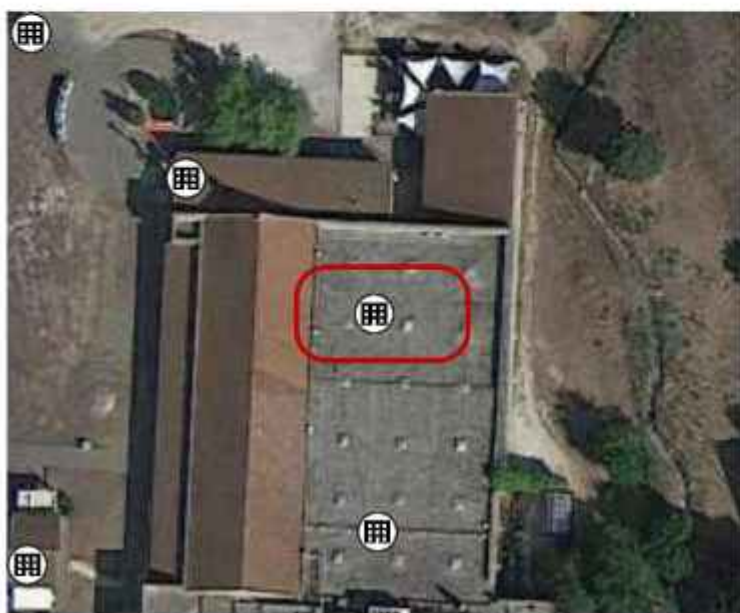
Criticità: Segnaletica poco o per nulla chiara, non esauriente e/o non facilmente leggibile / Segnaletica da adeguare.

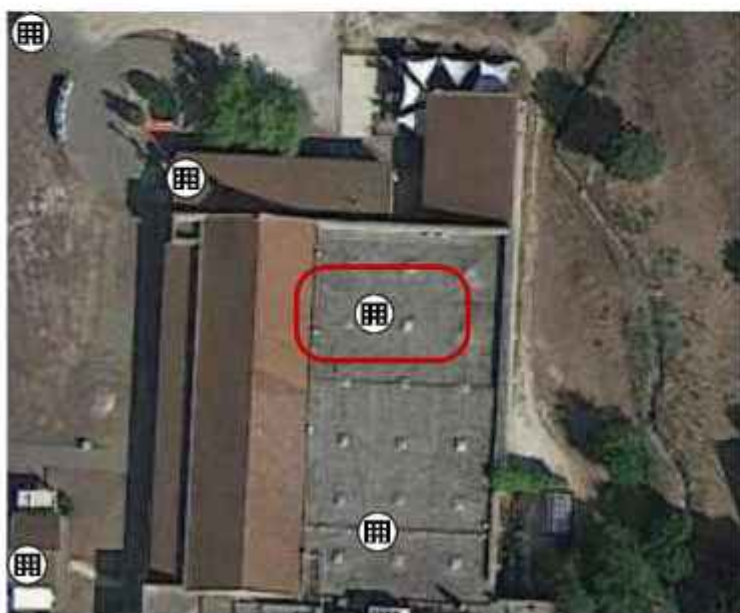
Criticità: Assenza di illuminazione artificiale con comando individuabile al buio e disposto su ogni pianerottolo.
