Comune di  
**SAN VITO DEI NORMANNI**  
Provincia di Brindisi

# PIANO PER L'ELIMINAZIONE DELLE BARRIERE ARCHITETTONICHE

# ALL.2

## SCHEDE AMBITO EDILIZIO

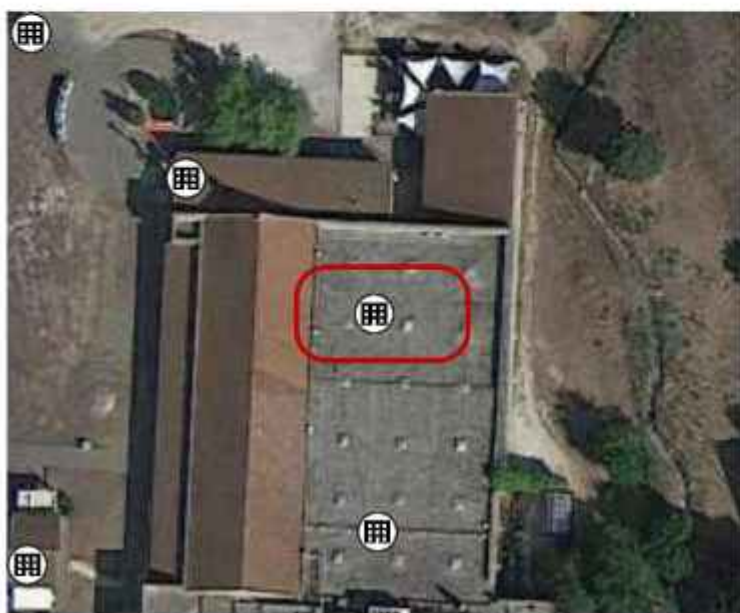
Criticità: Assenza di slarghi ogni 10 m nei percorsi orizzontali e nei corridoi.

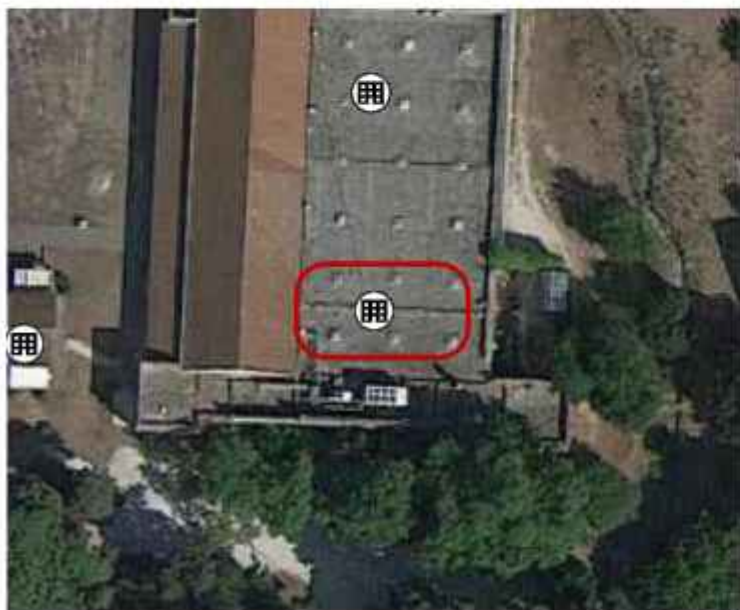
Criticità: Scarsa o inesistente dotazione di parcheggi riservati ai disabili.

### Soluzione proposta

#### ED.16

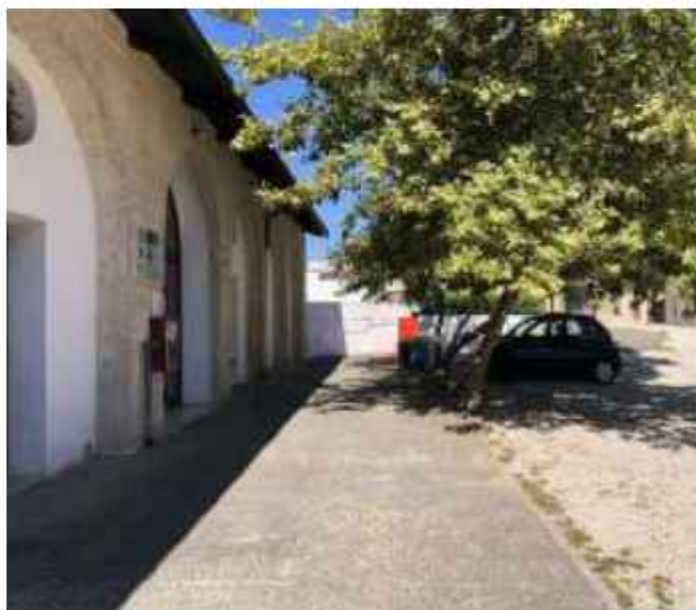
Criticità: Assenza di rampa per il superamento di dislivelli.

**ED.26**  
Demolizione di porzione di marciapiede utile all'inserimento della rampa (in opera o prefabbricata)  
Raccordo del percorso attraverso la creazione, con asporto/riporto di materiale, di rampa di lunghezza sufficiente ad ottenere una pendenza non superiore al 5% e di larghezza di almeno cm 100.  
Quando la differenza di quota fra i due piani (pedonale e carrabile) e' maggiore di cm 20, si suggerisce di corredarla con cordolo battiruota o elemento di medesima risposta funzionale, nonche' di corrimano, su almeno uno dei lati, visivamente percepibile alle persone ipovedenti. Si preferisce l'utilizzo di rampe realizzate mediante blocchi prefabbricati

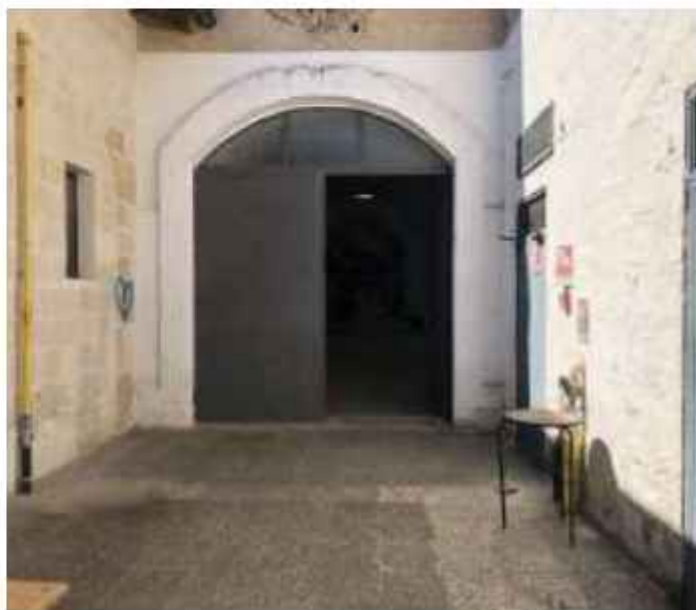
Criticità: Campanello e/o citofono non presente, da adeguare o ad un'altezza non compresa tra i 40 e i 130 cm.

### Soluzione proposta

#### ED.03

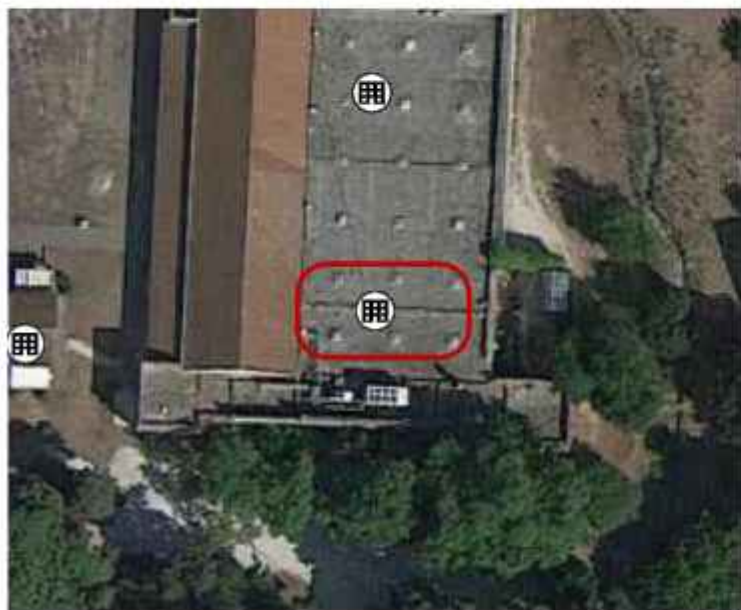
Criticità: Raccordo per il superamento di gradino entro i 2,5 cm.

**ED.02**  
Realizzazione di piccolo raccordo planimetrico  
Raccordo del percorso attraverso la creazione di una rampa di lunghezza sufficiente ad ottenere una pendenza non superiore al 5% e di larghezza pari alla larghezza del pedonale.

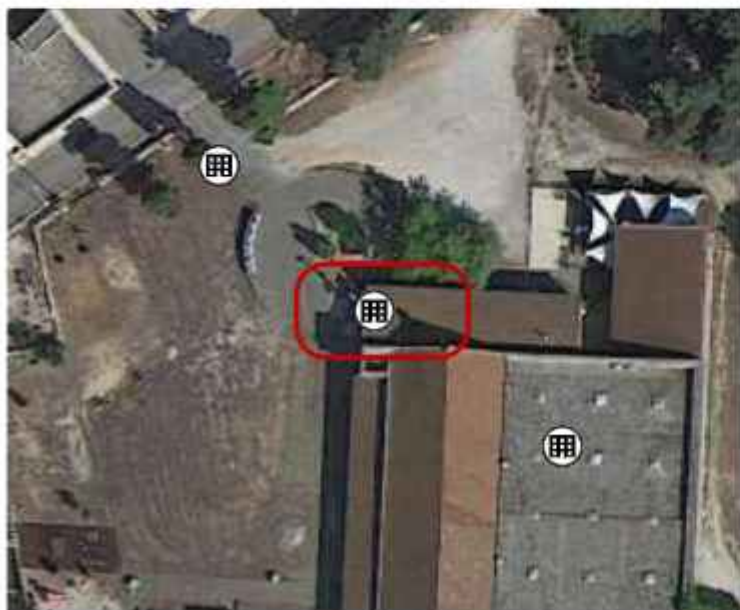
Criticità: Scarsa o inesistente dotazione di parcheggi riservati ai disabili.

### Soluzione proposta

#### ED.16

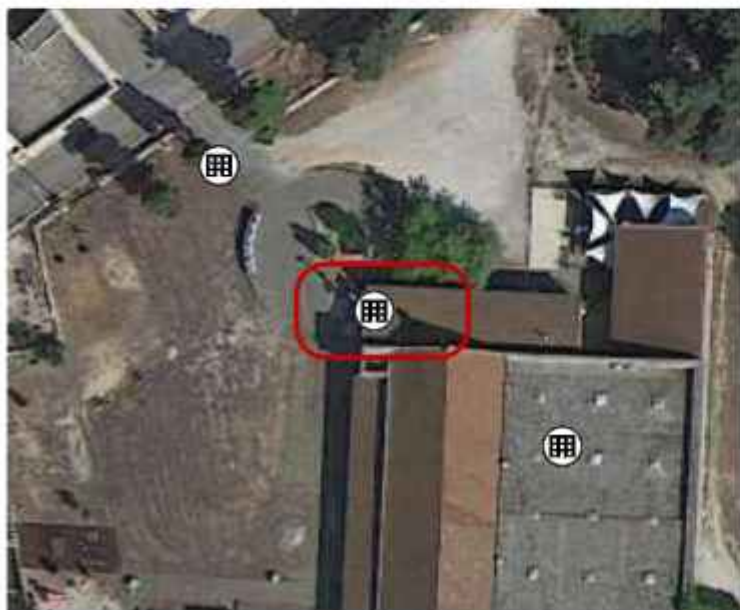
Criticità: Assenza di rampa per il superamento di dislivelli.

**ED.26**  
Demolizione di porzione di marciapiede utile all'inserimento della rampa (in opera o prefabbricata)  
Raccordo del percorso attraverso la creazione, con asporto/riporto di materiale, di rampa di lunghezza sufficiente ad ottenere una pendenza non superiore al 5% e di larghezza di almeno cm 100.  
Quando la differenza di quota fra i due piani (pedonale e carrabile) e' maggiore di cm 20, si suggerisce di corredarla con cordolo battiruota o elemento di medesima risposta funzionale, nonche' di corrimano, su almeno uno dei lati, visivamente percepibile alle persone ipovedenti. Si preferisce l'utilizzo di rampe realizzate mediante blocchi prefabbricati

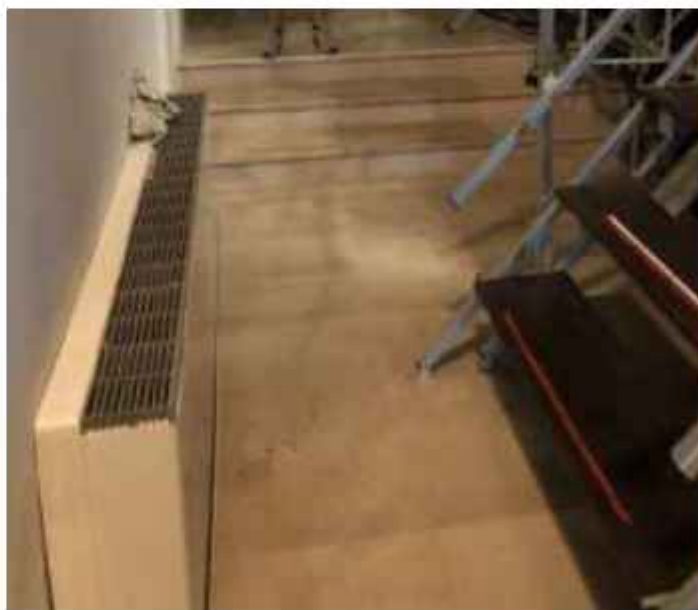
Criticità: Rampa per superamento 2-3 gradini.  
Necessità di inserimento rampa per il superamento dei gradini ortogonali  
al percorso pedonale.

### Soluzione proposta

ED.08

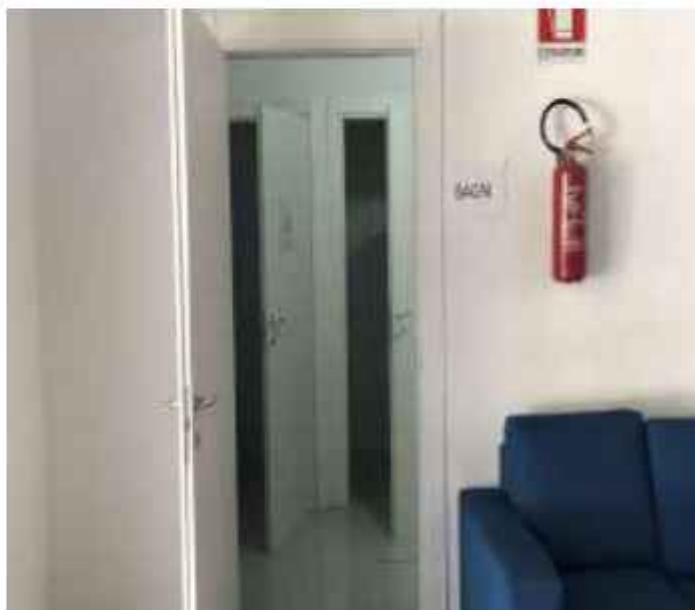
Criticità: Servizi igienici per disabili non adeguatamente segnalati tramite dispositivi luminosi, acustici e tattili, totem informativi, ecc.

### Soluzione proposta

#### ED.11

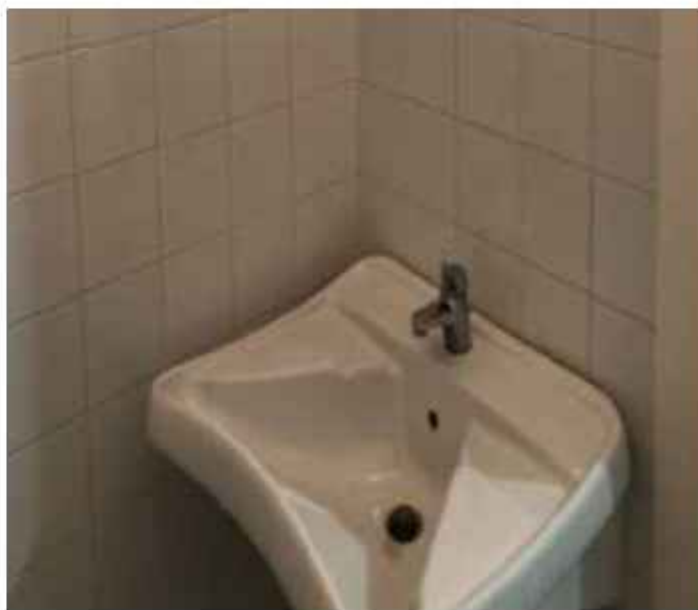
Criticità: Assenza di specchio posizionato ad altezza adeguata a persona seduta.

**ED.15**  
Inserimento/adeguamento specchio  
Inserimento specchio per disabili posto ad altezza tale da essere utilizzabile da parte di persona seduta.

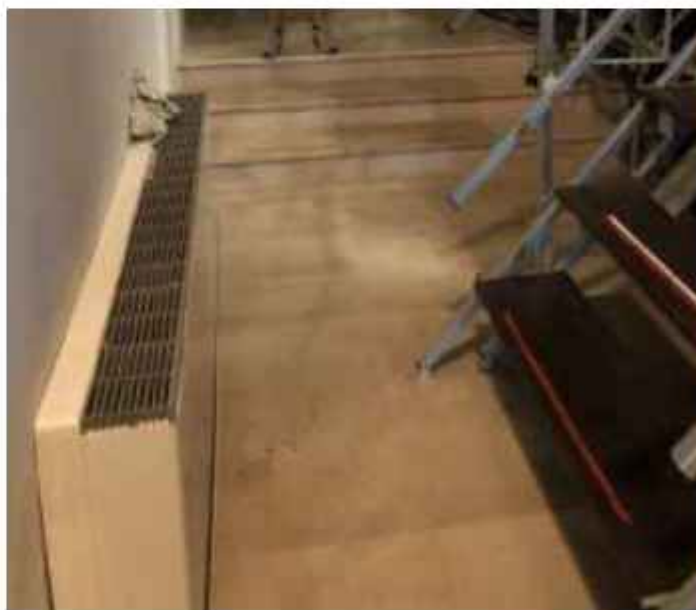
Criticità: Assenza di segnali a pavimento percepibili anche dai non vedenti, collocati ad almeno 30 cm dal primo e dall'ultimo gradino.

### Soluzione proposta

#### ED.14

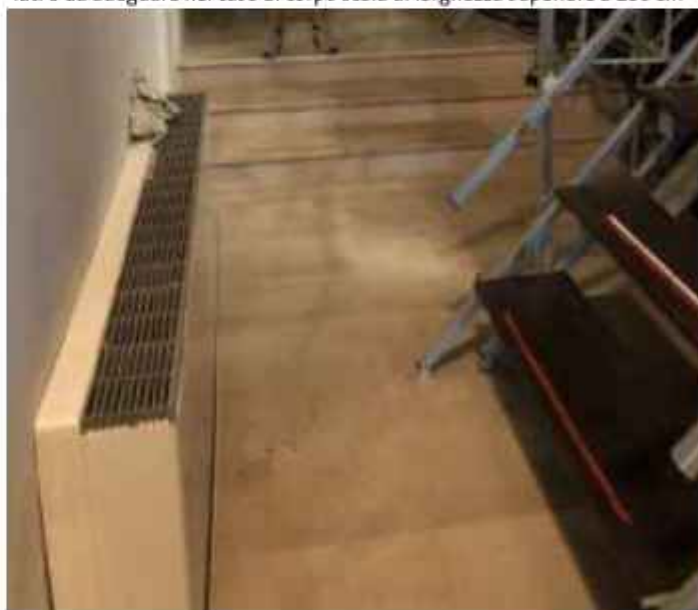
Criticità: Assenza od inadeguatezza del corrimano.  
Corpo scala non dotato di corrimano che sborda 30 cm oltre l'inizio e la fine delle rampe/corrimano da adeguare. Corrimano non presente su entrambi i lati o da adeguare nel caso di corpo scala di larghezza superiore a 180 cm

## Soluzione proposta

### ED.12

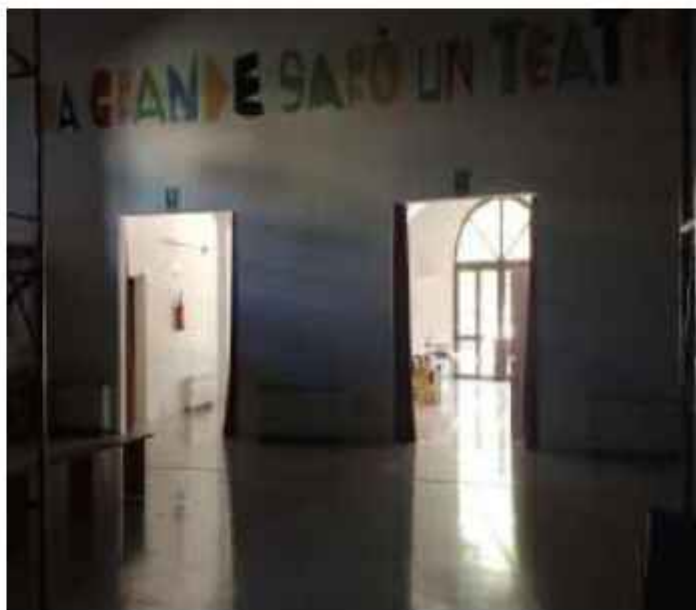
Criticità: Assenza e/o inadeguatezza delle fasce a pavimento.

## Soluzione proposta

### ED.13

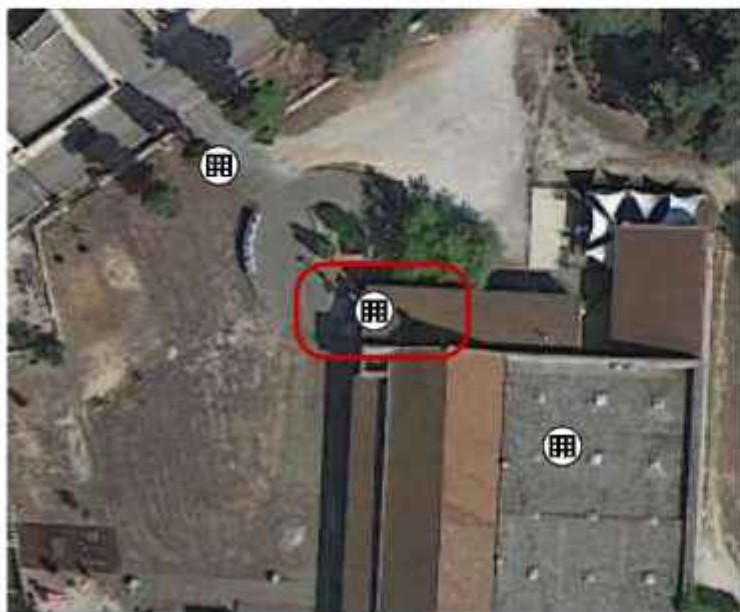
Criticità: Segnaletica poco o per nulla chiara, non esauriente e/o non facilmente leggibile / Segnaletica da adeguare.

### Soluzione proposta

#### ED.10

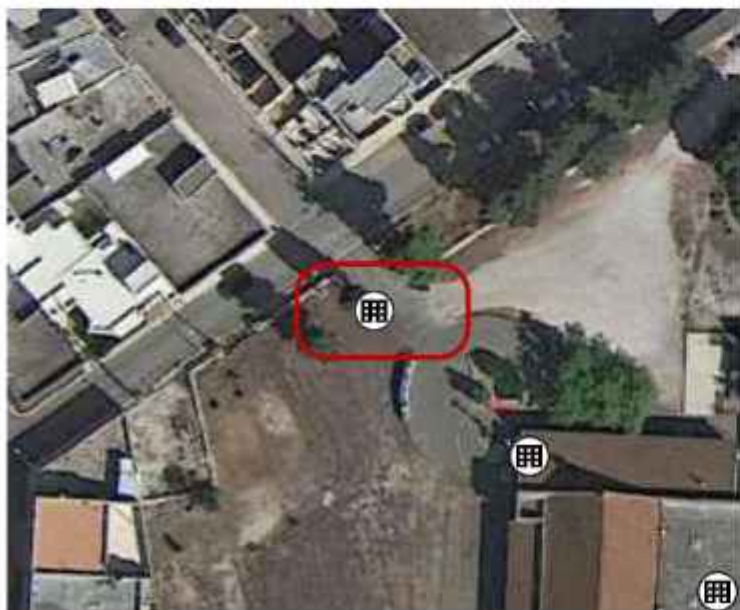
Criticità: Scarsa o inesistente dotazione di parcheggi riservati ai disabili.

### Soluzione proposta

#### ED.16

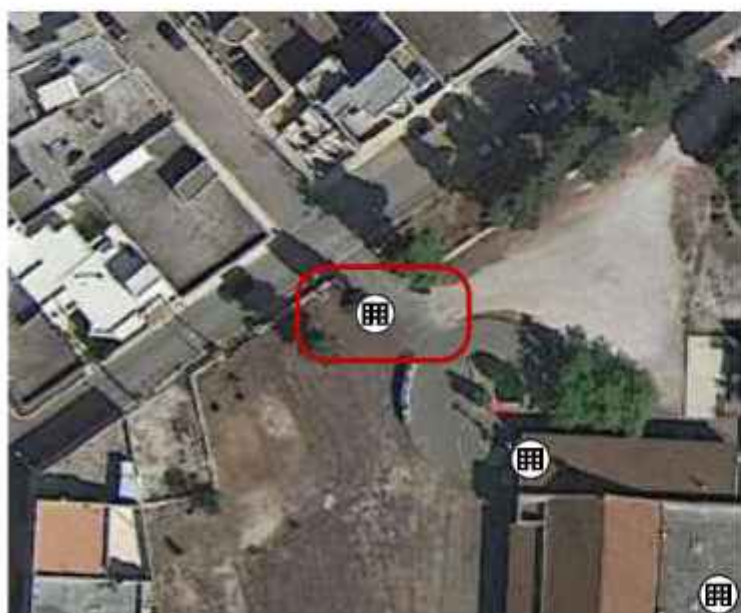
Criticità: Porte a vetri senza elemento di segnalazione della trasparenza

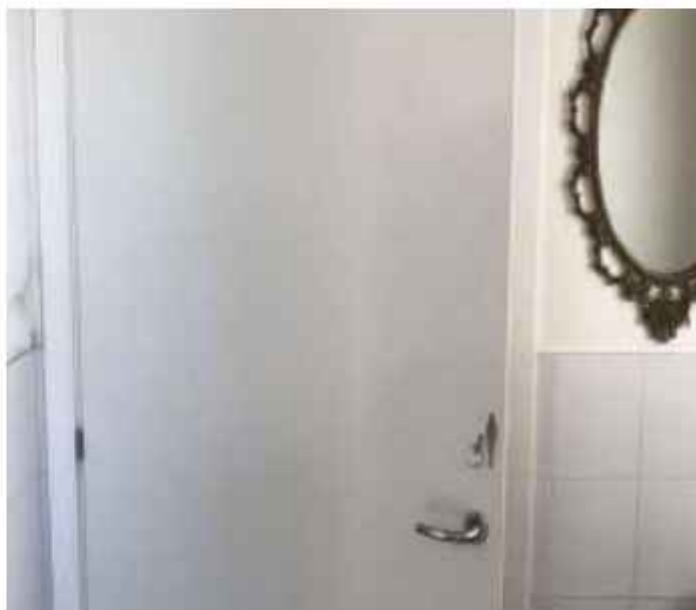
Criticità: Servizi igienici per disabili non adeguatamente segnalati tramite dispositivi luminosi, acustici e tattili, totem informativi, ecc.

## Soluzione proposta

### ED.11

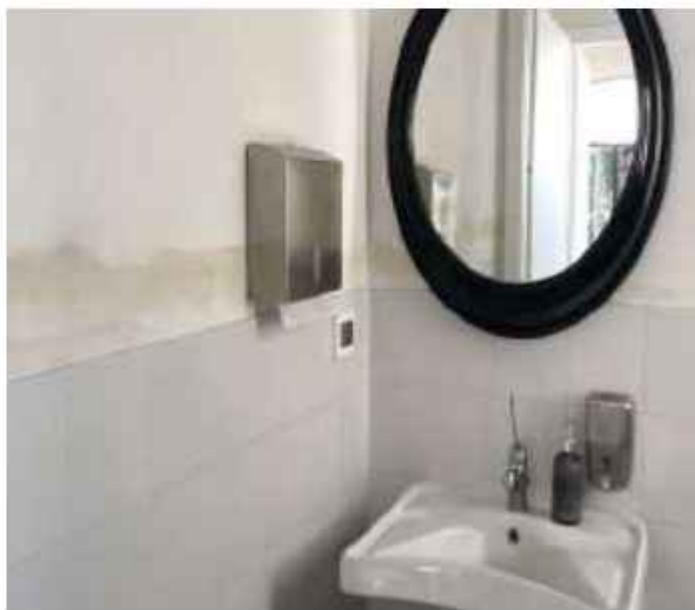
Criticità: Assenza di specchio posizionato ad altezza adeguata a persona seduta.

ED.15  
Inserimento/adeguamento specchio  
Inserimento specchio per disabili posto ad altezza tale da essere utilizzabile da parte di persona seduta.

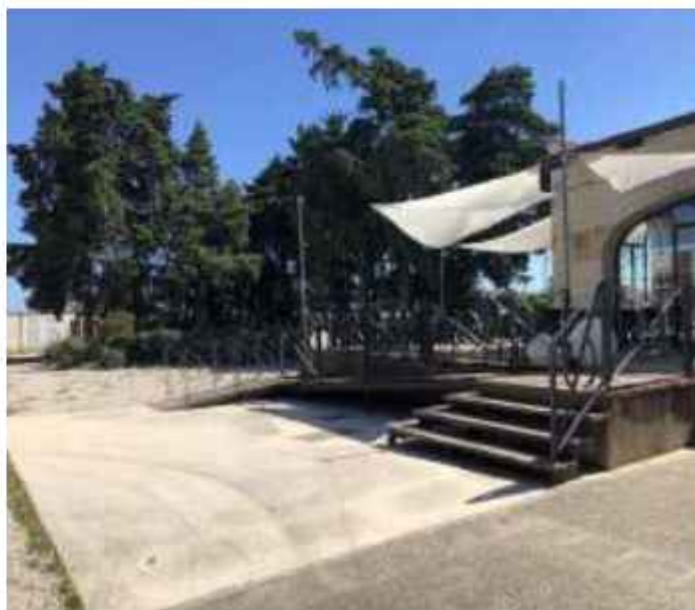
Criticità: Assenza di segnali a pavimento percepibili anche dai non vedenti, collocati ad almeno 30 cm dal primo e dall'ultimo gradino.

## Soluzione proposta

### ED.14

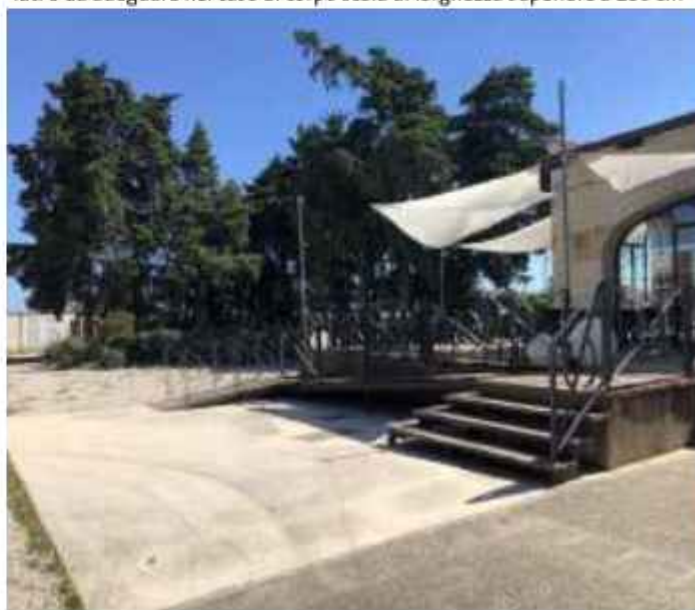
Criticità: Assenza od inadeguatezza del corrimano.  
Corpo scala non dotato di corrimano che sborda 30 cm oltre l'inizio e la fine delle rampe/corrimano da adeguare. Corrimano non presente su entrambi i lati o da adeguare nel caso di corpo scala di larghezza superiore a 180 cm

### ED.12

#### Inserimento di corrimano

Il corrimano, nel caso di un uso da parte di persone adulte dovrà avere preferibilmente sezione con diametro di mm 40, nel caso di maggior uso da parte di bambini il diametro non dovrà superare i 30 mm. I corrimani utilizzati da parte degli adulti saranno posti ad un'altezza compresa tra 90 e 100 cm, quelli utilizzati da parte dei bambini andranno posti a un'altezza compresa tra cm 60 e cm 75. In caso di utenza mista si consiglia l'utilizzo di doppio corrimano posto alle due altezze. Il corrimano dovrà essere prolungato di cm 30 oltre il primo e l'ultimo gradino. La distanza tra il corrimano e la parete dovrà essere compresa tra i 4 e i 5 cm. Affinche' le mensole di fissaggio al muro non costituiscano ostacolo sarà indispensabile posizionarle sulla parte inferiore del corrimano. Il materiale dovrà assicurare una presa sicura (anti-scivolo) ed essere gradevole al tatto. Il corrimano deve essere sempre presente su entrambi i lati della scala. Nel caso in cui il corpo scala sia largo almeno 180 cm bisogna predisporre un corrimano su entrambi i lati

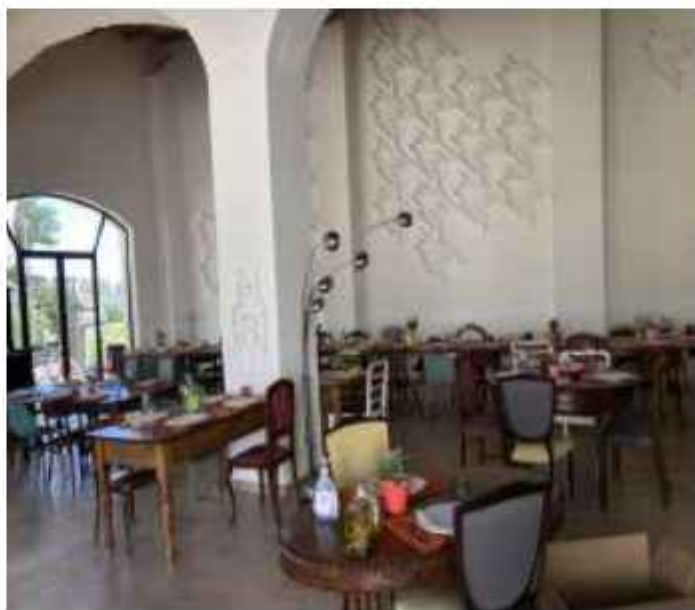
Criticità: Assenza e/o inadeguatezza delle fasce a pavimento.

### Soluzione proposta

#### ED.13

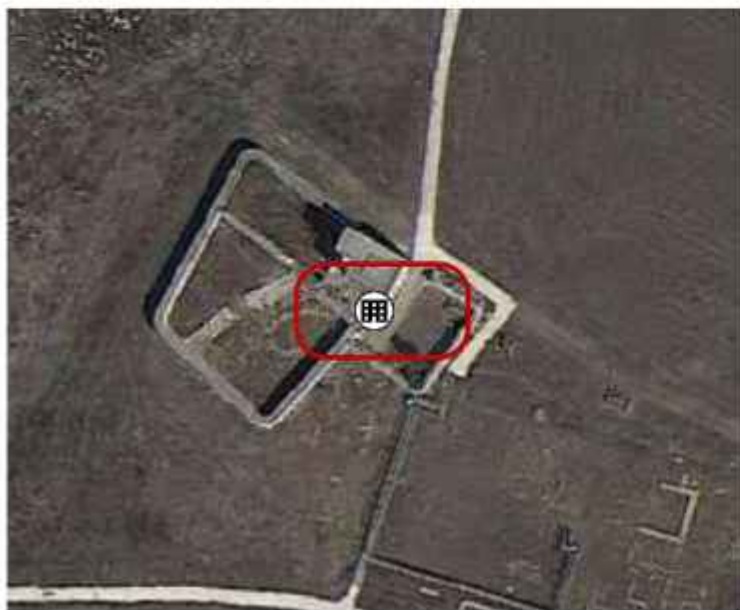
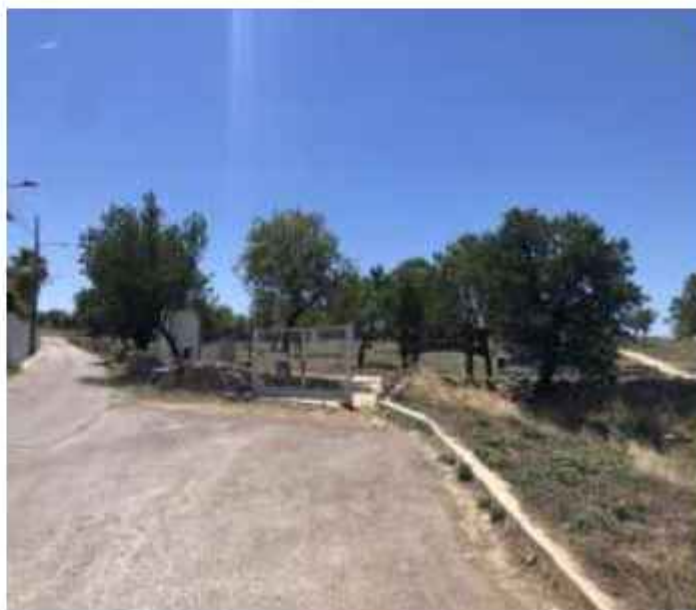
Criticità: Scarsa o inesistente dotazione di parcheggi riservati ai disabili.

### Soluzione proposta

#### ED.16

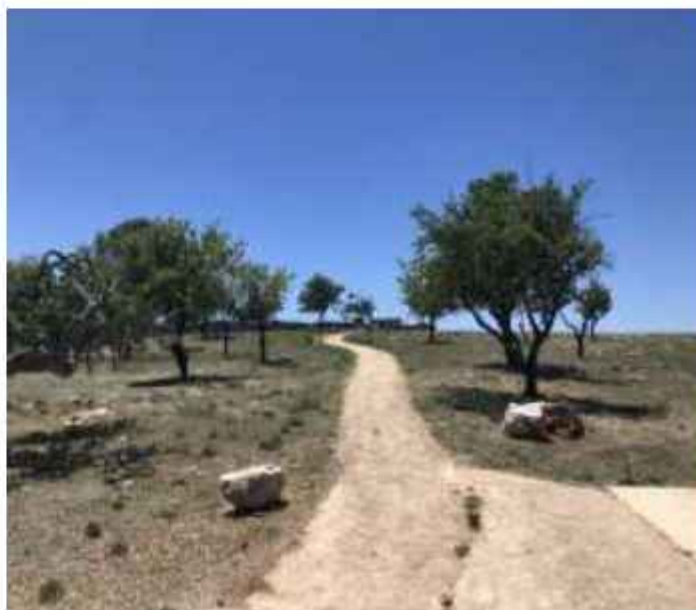
Criticità: Percorso interno di giardini/cortili di larghezza inferiore a 150 cm.

### Soluzione proposta

#### ED.25

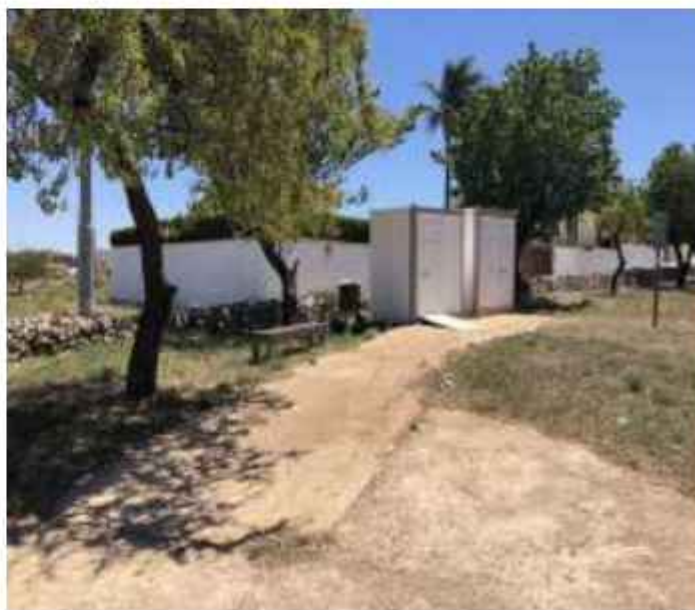
Criticità: Percorso interno di eventuali giardini/cortili di pertinenza con  
pavimentazione inadeguata al transito di persone su sedia a ruote

Rifacimento pavimentazione

Adeguamento della pavimentazione disastata in maniera tale da rendere il piano di calpestio complanare e raccordato adeguatamente alla pavimentazione esistente. Rendere la pavimentazione compatta e adatta al transito di persone su sedia a ruote, con piano di calpestio regolare, privo di sconnessioni ed elementi sporgenti dalla pavimentazione

Rimozione di porzione di pavimentazione esistente compreso il massetto di allettamento. Posa della pavimentazione su nuovo massetto sino ad ottenere un piano calpestabile complanare.

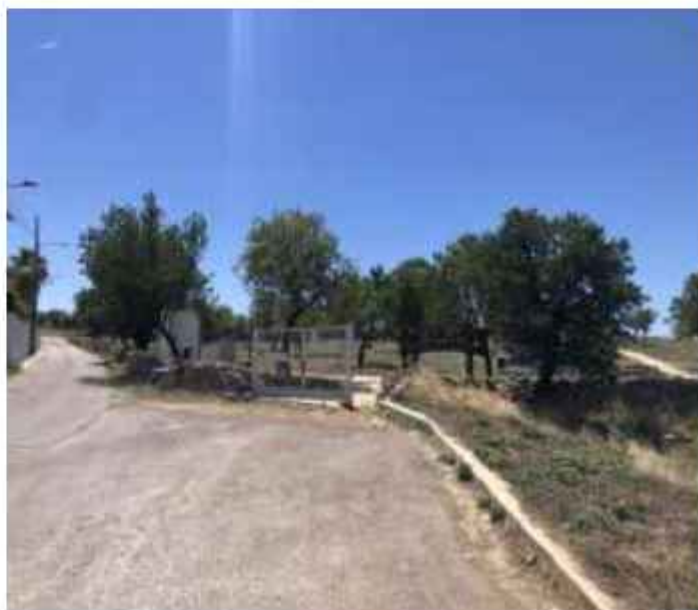
Criticità: Assenza di rampa per il superamento di dislivelli.

Demolizione di porzione di marciapiede utile all'inserimento della rampa (in opera o prefabbricata)

Raccordo del percorso attraverso la creazione, con asporto/riporto di materiale, di rampa di lunghezza sufficiente ad ottenere una pendenza non superiore al 5% e di larghezza di almeno cm 100.

Quando la differenza di quota fra i due piani (pedonale e carrabile) è maggiore di cm 20, si suggerisce di corredarla con cordolo battiruota o elemento di medesima risposta

funzionale, nonché di corrimano, su almeno uno dei lati, visivamente percepibile alle persone ipovedenti. Si preferisce l'utilizzo di rampe realizzate mediante blocchi prefabbricati

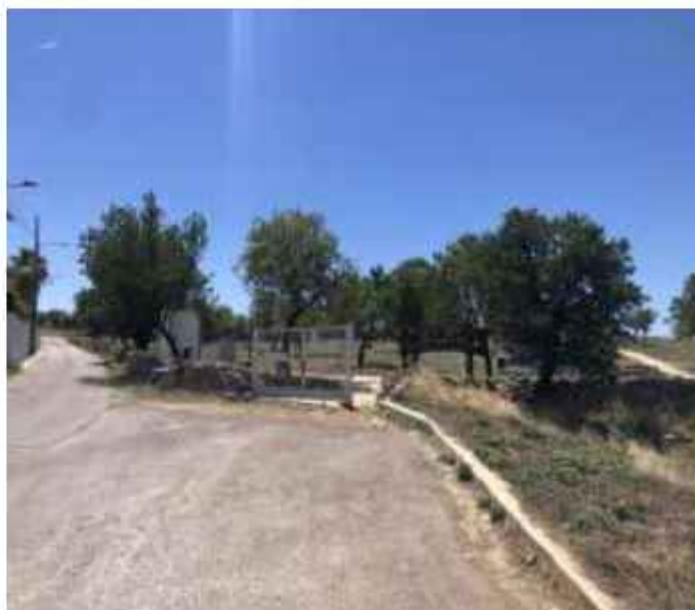
Criticità: Campanello e/o citofono non presente, da adeguare o ad un'altezza non compresa tra i 40 e i 130 cm.

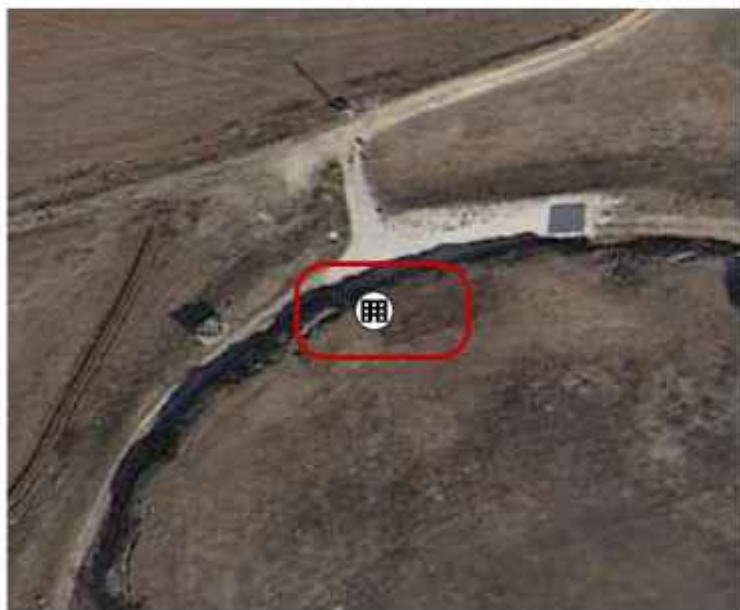
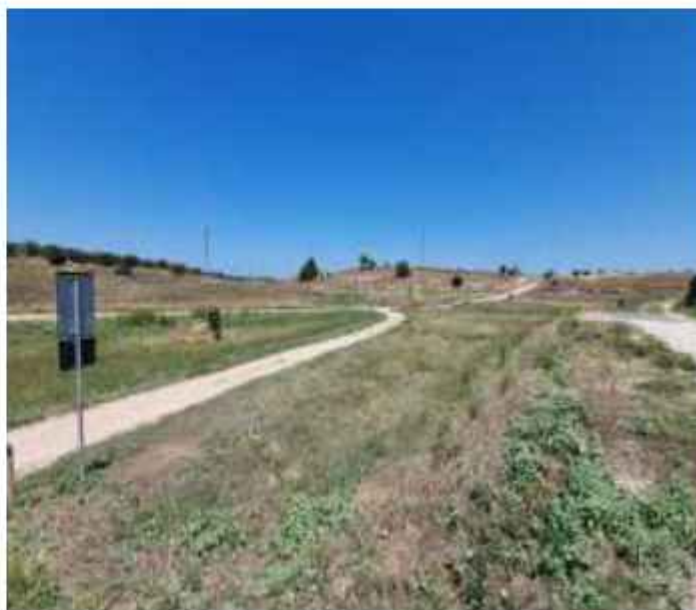
Criticità: Scarsa o inesistente dotazione di parcheggi riservati ai disabili.

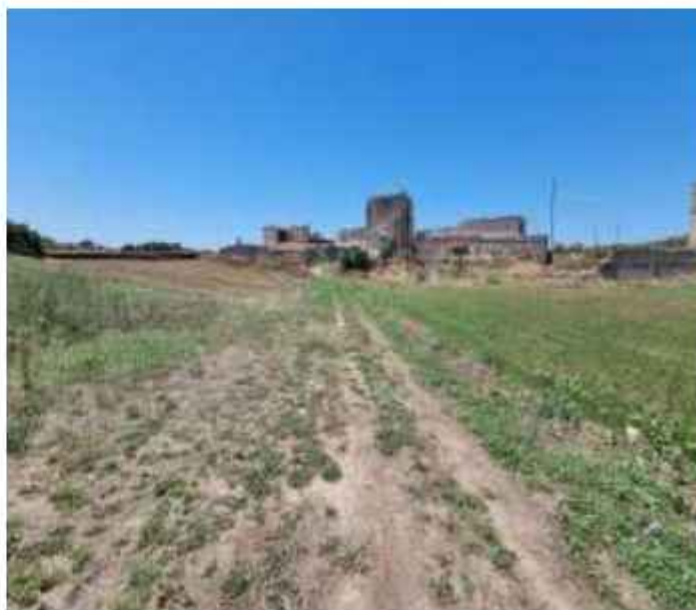
Criticità: Presenza di ostacoli che riducono lo spazio di camminamento.

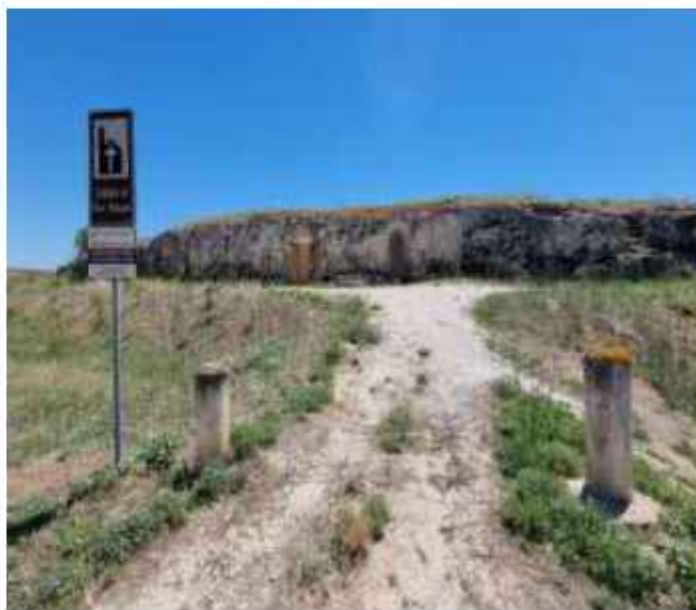
Criticità: Presenza di ostacoli difficilmente percepibili da utenti con difficoltà visive e/o sensoriali.

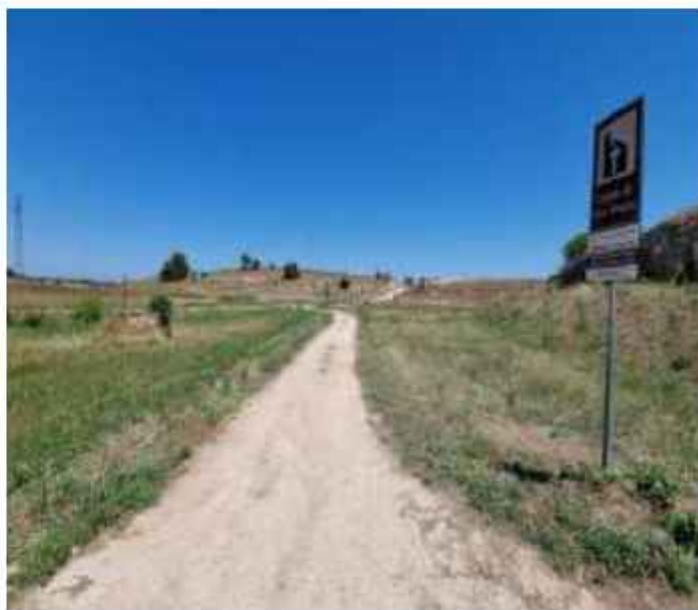
Criticità: Presenza di marciapiedi di dimensioni trasversali non adeguate al passaggio degli utenti.

La superficie calpestabile sarà compatta ed omogenea. Le fugature prive di risalti e non superiori a cm. 0,5. La pendenza trasversale nel suo complesso non dovrà superare l'1%.

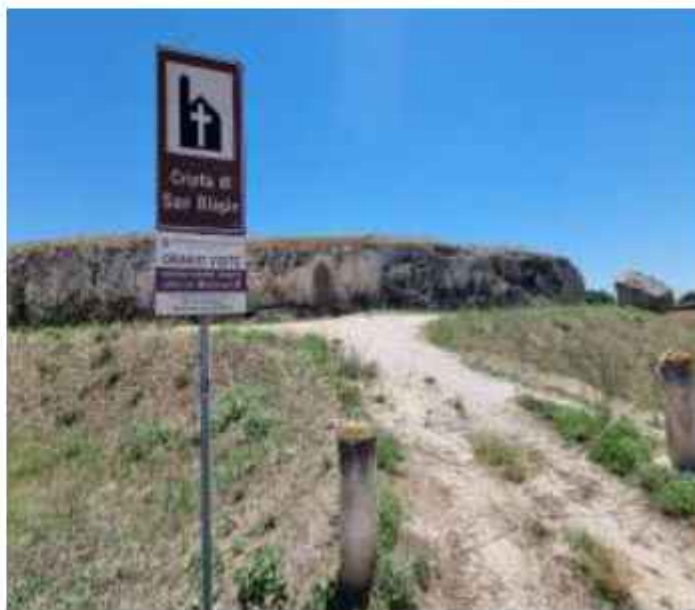
Criticità: Pavimentazione di accesso all'edificio non adatta al transito di persone su sedia a ruote, ha un piano di calpestio irregolare, caratterizzato da sconnessioni ed elementi sporgenti dalla pavimentazione.

Adeguamento della pavimentazione dissestata tramite rimozione delle piastrelle ammalorate e sostituzione delle stesse fino a rendere il piano di calpestio complanare e raccordato adeguatamente alla pavimentazione esistente.

Rimozione di porzione di pavimentazione esistente compreso il massetto di allettamento. Posa della pavimentazione su nuovo massetto sino ad ottenere un piano calpestabile complanare.

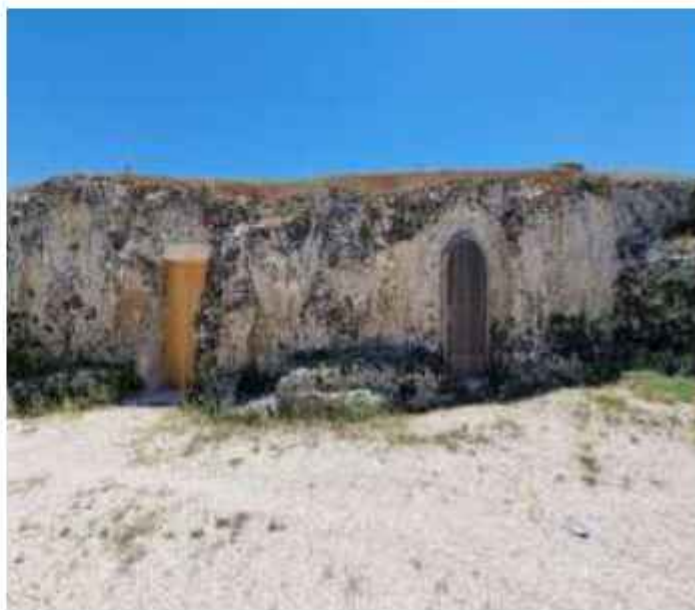
Criticità: Campanello e/o citofono non presente, da adeguare o ad un'altezza non compresa tra i 40 e i 130 cm.

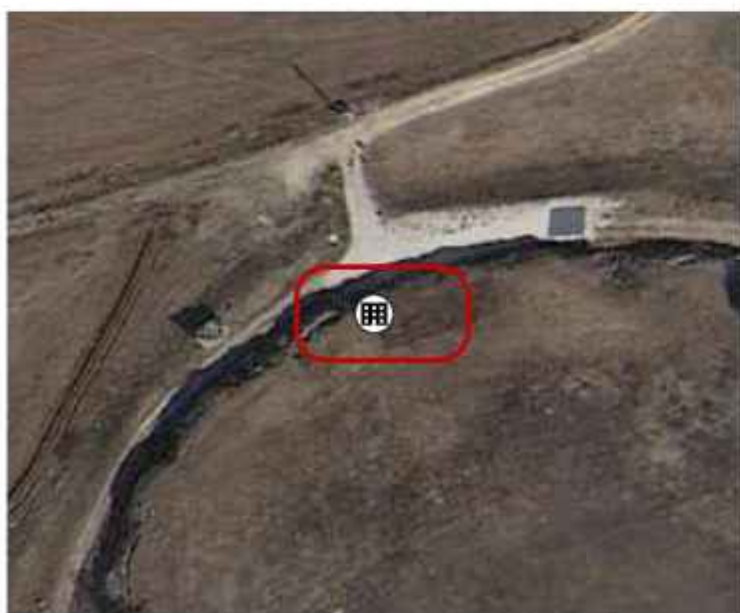
Criticità: Raccordo per il superamento di gradino entro i 2,5 cm.

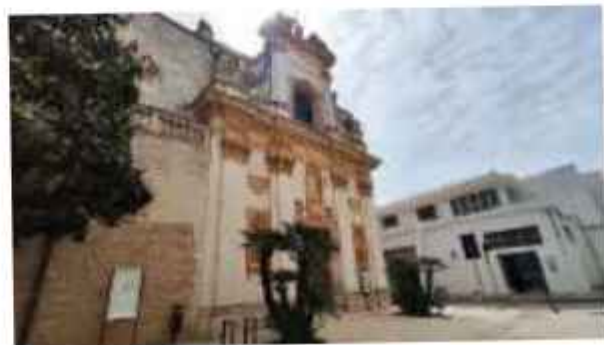
Criticita: ED30.01  
Scarsa o inesistente dotazione di parcheggi riservati ai disabili.

**Realizzazione di stallo riservato ai disabili**  
Si considera accessibile un parcheggio complanare alle aree pedonali o a esse collegato tramite rampe. Nelle aree di parcheggio devono comunque essere previsti, nella misura minima di 1 ogni 50 o frazione di 50 posti auto. Per i posti riservati disposti parallelamente al senso di marcia, la lunghezza deve essere tale da consentire il passaggio di una persona su sedia a ruote tra un veicolo e l'altro. Il requisito si intende soddisfatto se la lunghezza del posto auto non e' inferiore a 6 m; in tal caso la larghezza del posto auto riservato non eccede quella di un posto auto ordinario. A proposito dei parcheggi riservati e' opportuno ricordare che il posto deve essere accessibile, per cui ➡ ove il parcheggio non sia complanare e non sia presente a distanza ragionevole uno scivolo (pedonale o passo carrai) ➡ bisogna provvedere la realizzazione di opportuno scivolo di raccordo. Per i posti riservati disposti parallelamente al senso di marcia, la lunghezza deve essere tale da consentire il passaggio di una persona su sedia a ruote tra un veicolo e l'altro. Il requisito si intende soddisfatto se la lunghezza del posto auto non e' inferiore a 6 m; in tal caso la larghezza del posto auto riservato non eccede quella di un posto auto ordinario.

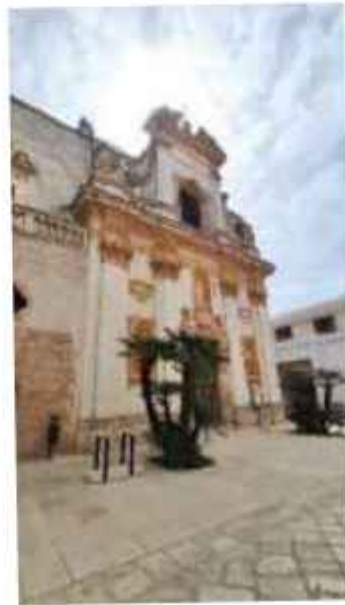
Criticita: ED30.02  
Assenza di rampa per il superamento di dislivelli.

Demolizione di porzione di marciapiede utile all'inserimento della rampa (in opera o prefabbrica)  
Raccordo del percorso attraverso la creazione, con asporto/riporto di materiale, di rampa di lunghezza sufficiente ad ottenere una pendenza non superiore al 5% e di larghezza di almeno cm 100. Quando la differenza di quota fra i due piani (pedonale e carrabile) e' maggiore di cm 20, si suggerisce di corredarla con cordolo battiruota o elemento di medesima risposta funzionale, nonche' di corrimano; su almeno uno dei lati, visivamente percepibile alle persone ipovedenti. Si preferisce l'utilizzo di rampe realizzate mediante blocchi prefabbricati

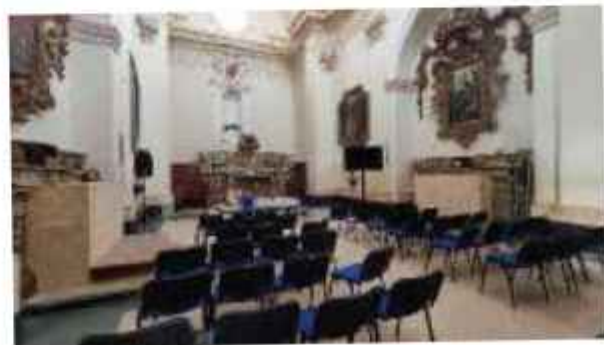
Criticita: ED30.04

Segnaletica poco o per nulla chiara, non esauriente e/o non facilmente leggibile / Segnaletica da adeguare.

Individuazione dei percorsi e della segnaletica di riferimento necessaria. La percepiibilità della segnaletica informativa interna avviene principalmente mediante il contrasto visivo, tattile e acustico del segnale rispetto al contesto adiacente. A integrazione dei percorsi guidati interni, necessari a condurre il disabile sensoriale lungo gli spazi comuni e nelle singole unità ambientali, è necessario prevedere una seconda azione, ovvero l'installazione di opportuna segnaletica complementare luminosa negli atri o bussole di ingresso, lungo gli spazi di distribuzione, i disimpegni, all'uscita di vani scala e ascensori. La segnaletica dedicata ai disabili sensoriali (sia visivi, sia uditivi) può comprendere anche totem informativi, segnali tattili e mappe a rilievo che riportano l'indicazione schematica della localizzazione del disabile sensoriale all'interno dell'edificio, servendosi del linguaggio Braille, da posizionare agli ingressi e negli spazi comuni di maggior passaggio. In via generale, la segnaletica tattile prevista dal Piano e alla valutazione del progettista di volta in volta individuato, c o m p r e n d e r a :

- segnali tattili di "pericolo valicabile" in cima alle scale e di "attenzione/servizio" alla base delle medesime, anche se non comprese in un percorso tattile;

- segnali tattili per l'individuazione dei servizi igienici;  
- eventuale piccola mappa tattile all'esterno dei servizi igienici;  
- eventuali cartellini con scritte in braille ed il large print da apporre sulla porta dei locali di uso comune. È utile prevedere, inoltre, di integrare la segnaletica tattile con indicazioni adesive a pavimento, in colori vivaci, fortemente contrastanti con la pavimentazione. Si tratta di dispositivi utili per gli ipovedenti.
